**Conseil Général du Var – Direction de l’Environnement
Service Rivières et Milieux Aquatiques**

**Crue du 15-16 juin 2010
Expertise post-crue**

Tome 3

FLORIÈYE - REAL - ARGENS

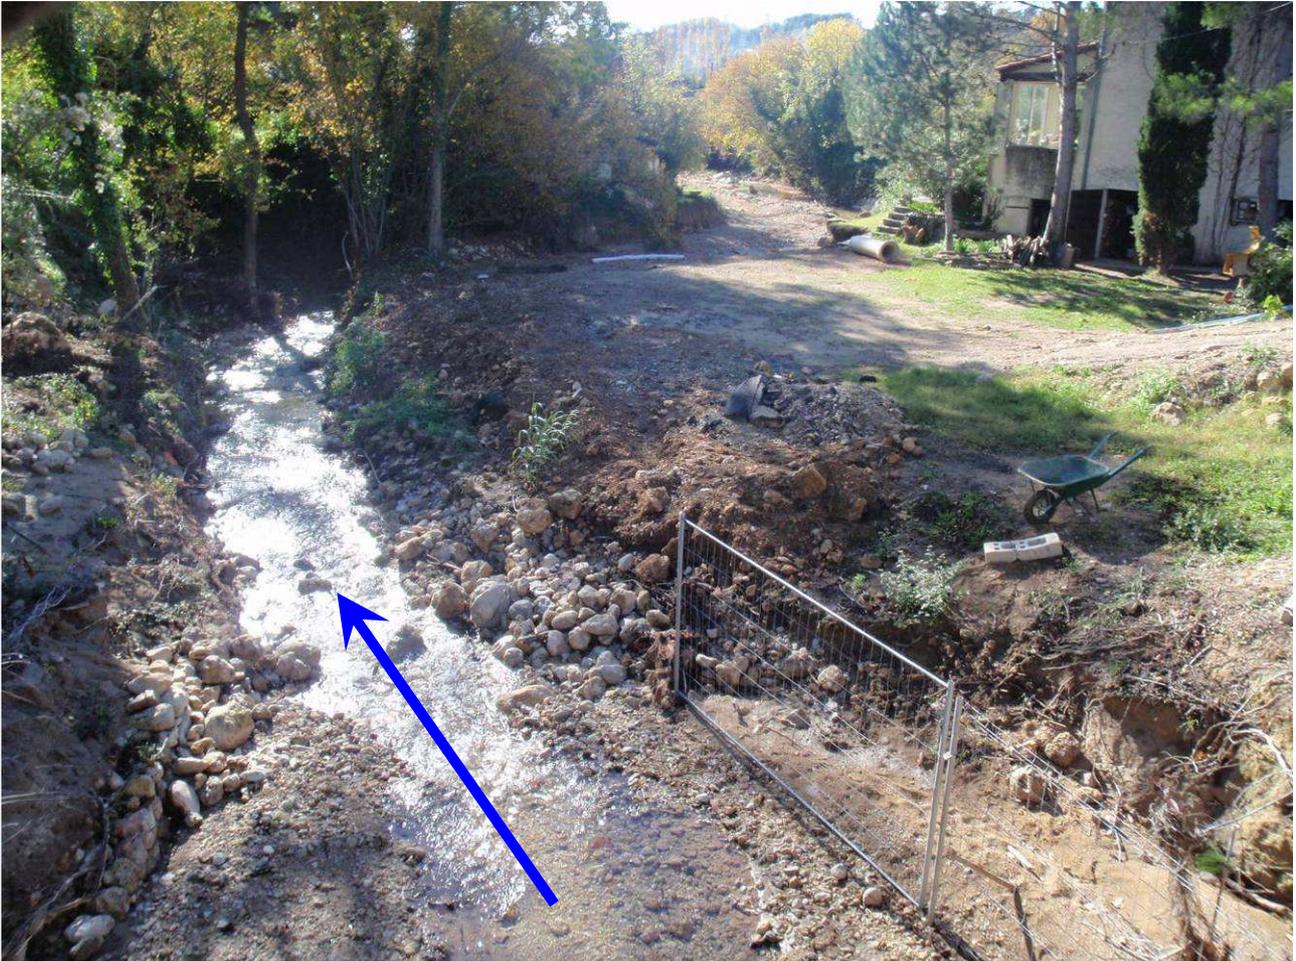
Il est impératif dans cette zone de ménager une capacité suffisante au lit du Vallon du Figueiret en restaurant un chenal plus rectiligne afin d'éviter lors de la prochaine crue des divagations plus importantes encore.

Photo 1 : Rétrécissement exagéré du Vallon du Figueiret au Flayosquet.

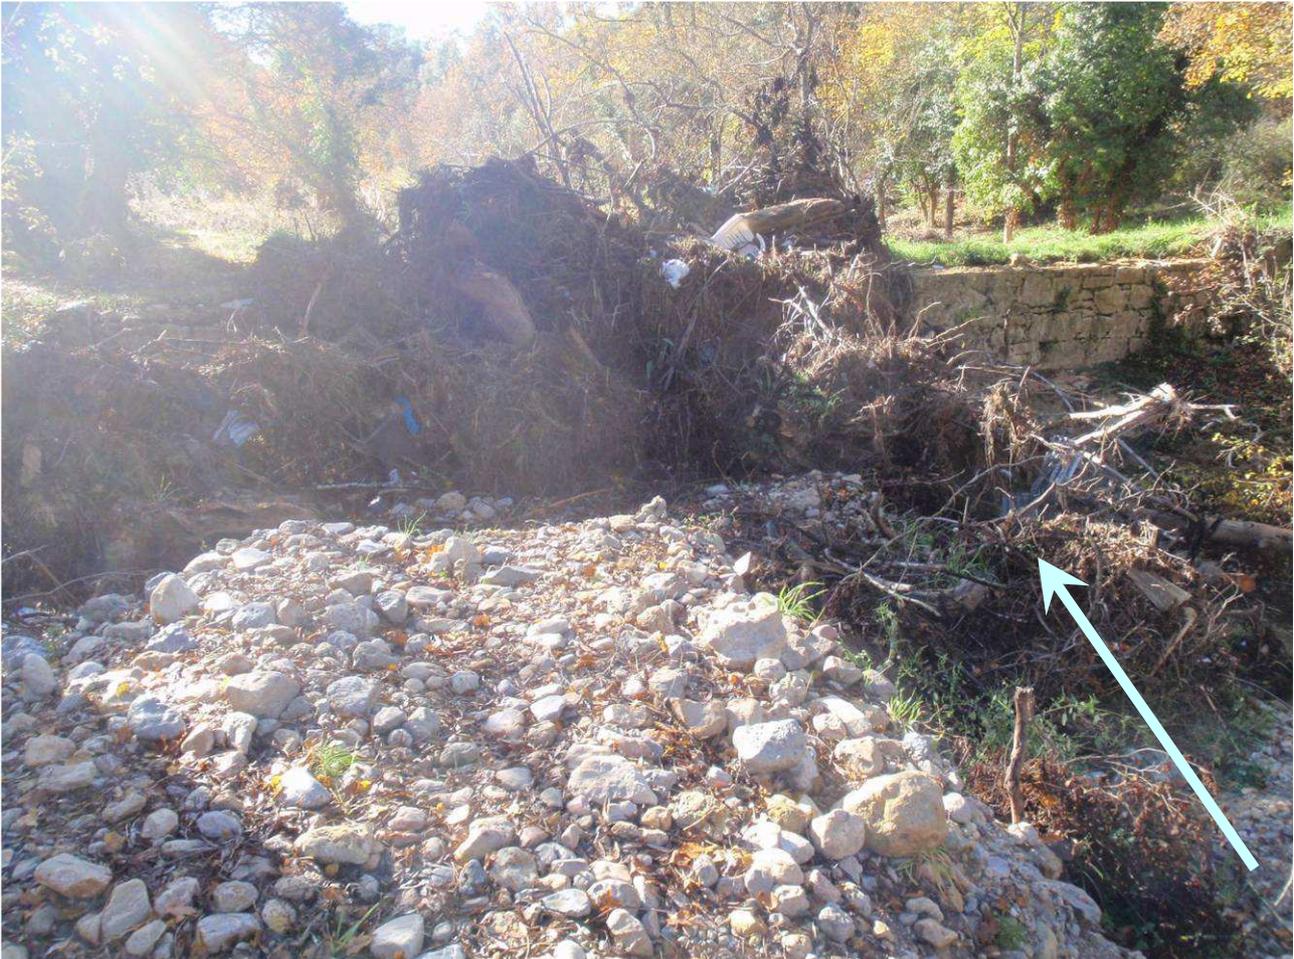
Le pont St Jean est un vieil ouvrage qui permet le franchissement du Vallon du Figueiret par un chemin, 1.4 km en aval du pont de la RD 557. Il a été totalement obstrué par les flottants lors de la crue extrême de juin 2010. Cette obstruction a conduit à des débordements localisés mais aussi à un dépôt de matériaux en amont, comme le montre la photo suivante :

Photo 2 : Pont St Jean obstrué et dépôt en amont.

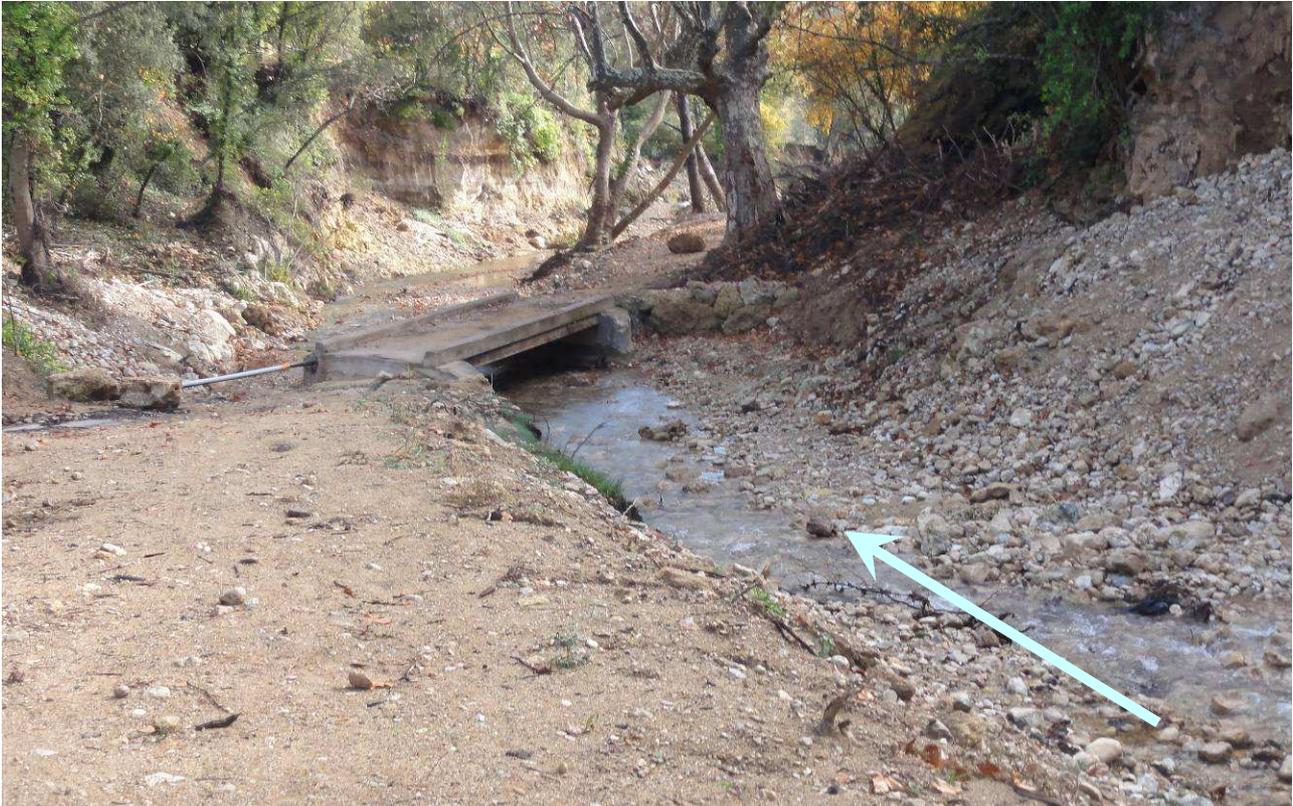
La route qui relie directement Lorgues et Flayosc franchit la Florièye à la limite de commune par un petit pont submersible, à proximité du château de Florièye. Ce petit ouvrage a plutôt bien résisté à la crue, mais les accès à l'ouvrage ont été affouillés, comme le montre la photo suivante :

Photo 3 : Pont submersible sur la Florièye entre Lorgues et Flayosc.

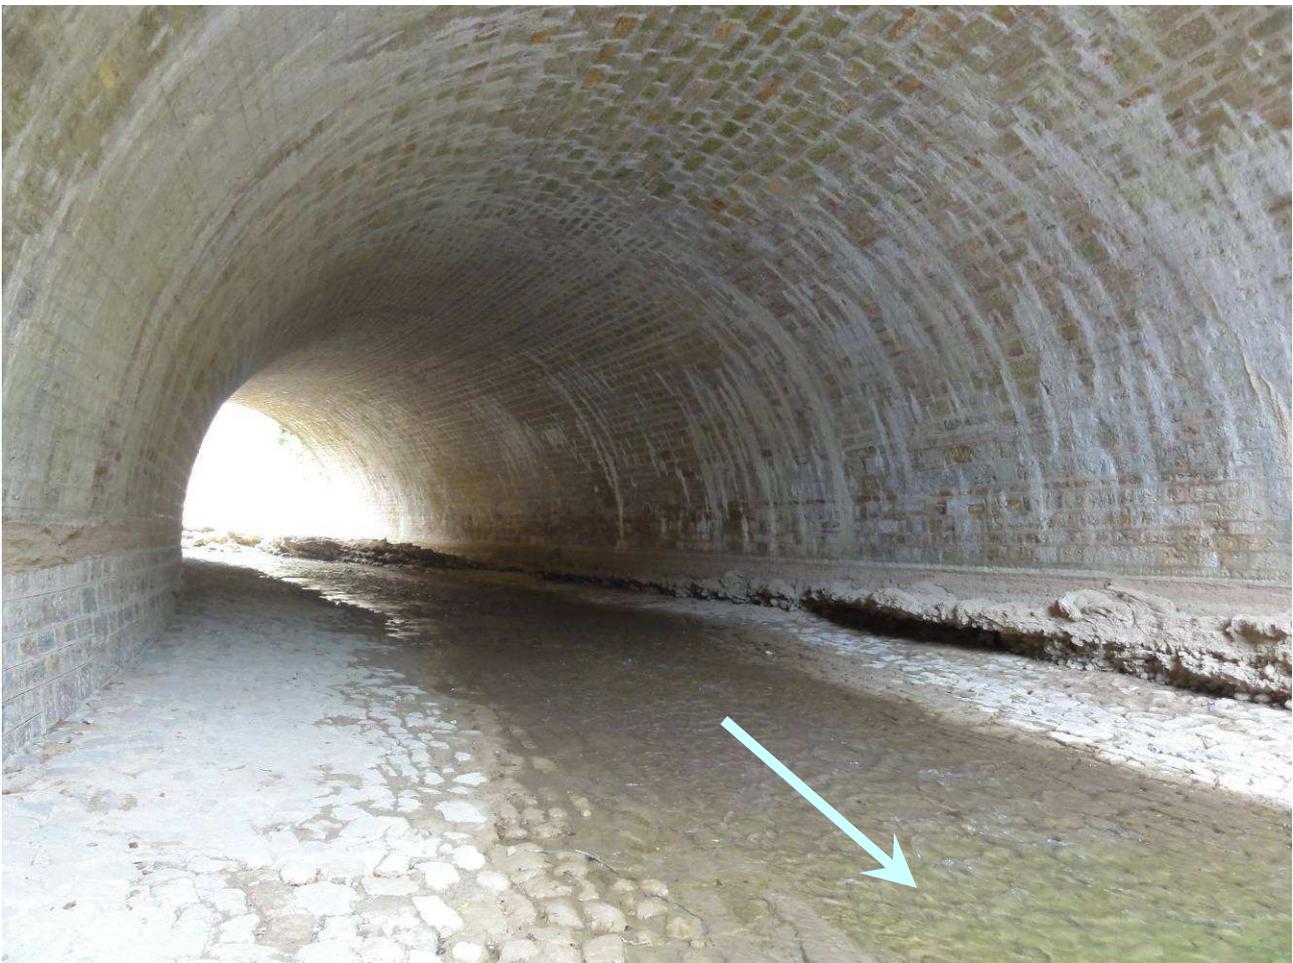
Le dalot du remblai du train des Pignes - largement dimensionné - montre que les matériaux sédimentés sous l'ouvrage ont été repris, la tendance étant plutôt à l'affouillement :

Photo 4 : Érosion dans le Dalot du train des Pignes.

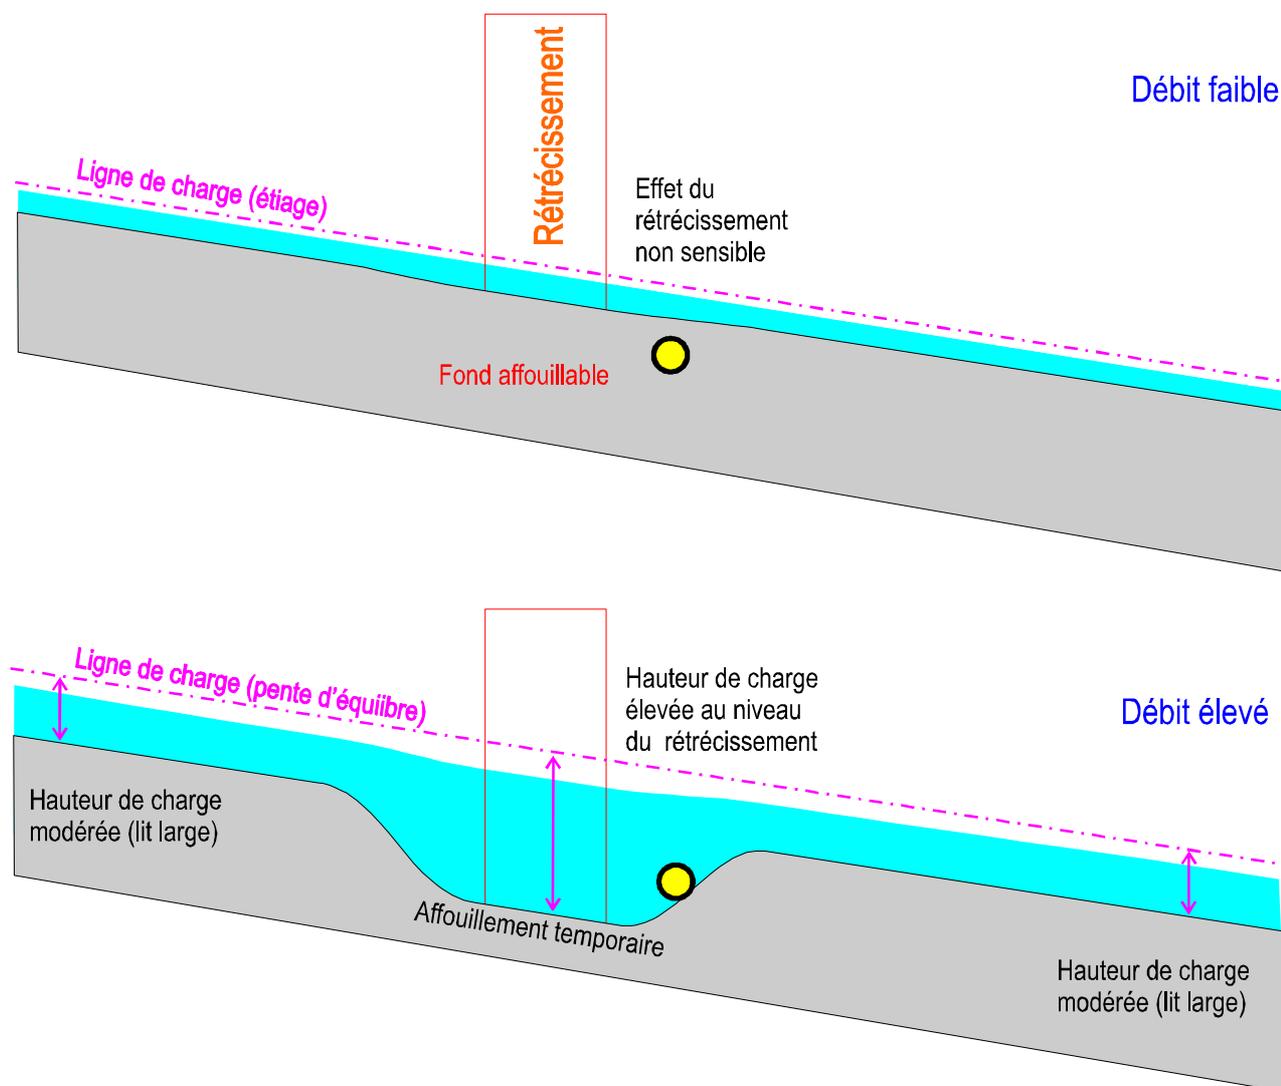
Au niveau du franchissement de la Floriève par le gazoduc ("Pont Romain" en amont de St Barthélémy), celui-ci semble avoir été fortement dégradé suite à l'affouillement du lit. Cette évolution est classique au droit d'un rétrécissement (comme le pont amont) dans un lit affouillable comme c'est localement le cas.

Figure 1 : Affouillement temporaire au droit d'un rétrécissement avec lit affouillable.

Ce type d'évolution n'est sensible qu'au plus fort de la crue, le lit se remblayant progressivement lorsque le débit liquide diminue. Dans un tel cas, il convient d'abaisser le niveau de la conduite et/ou de l'éloigner du rétrécissement et du surcreusement qu'il peut causer.

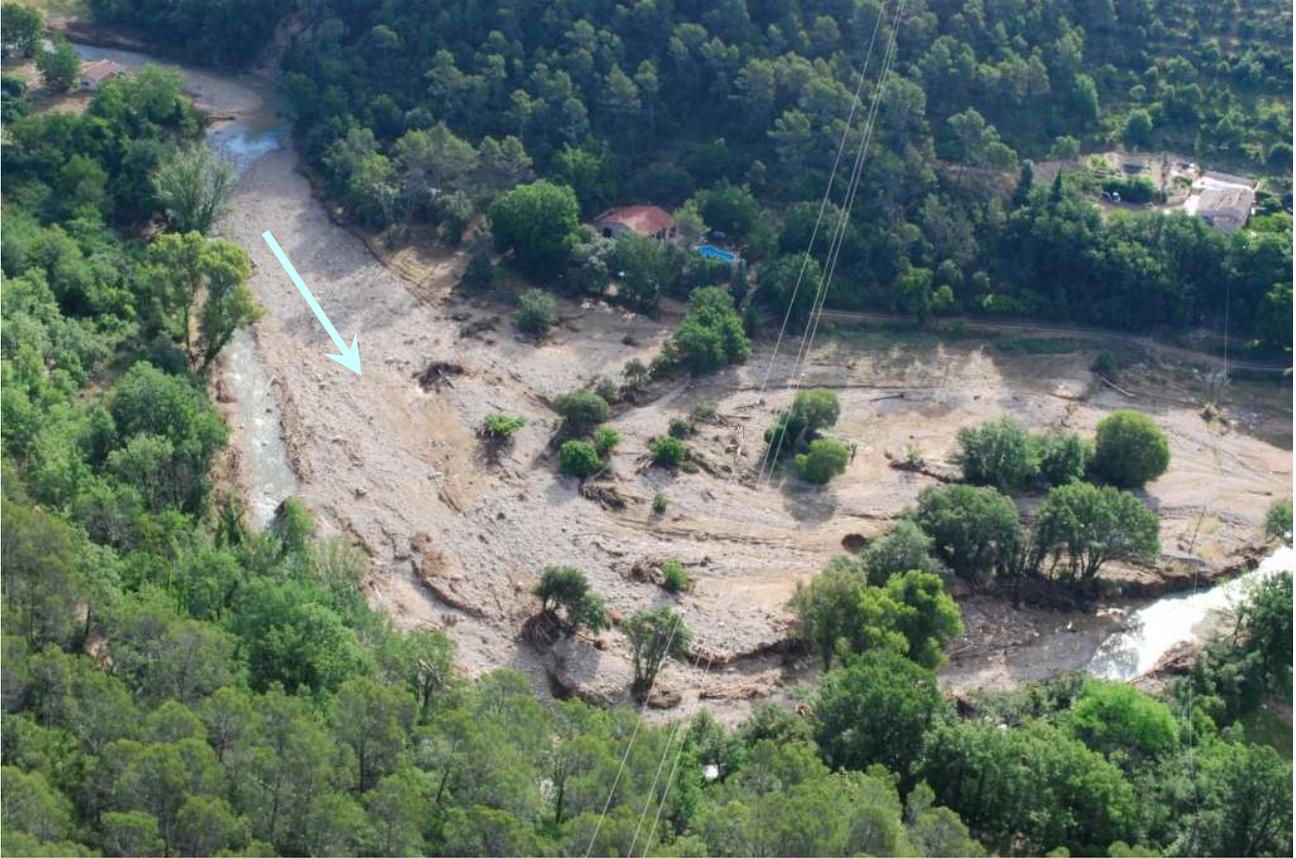
Le secteur de St Barthélémy a connu une évolution remarquable avec la quasi-coupure d'un méandre durant la crue. Les champs et les plantations ont été ravagés alors que la route d'accès aux habitations a été dégradée.

Photo 5 : Coupure de méandre au droit de St Barthélémy.

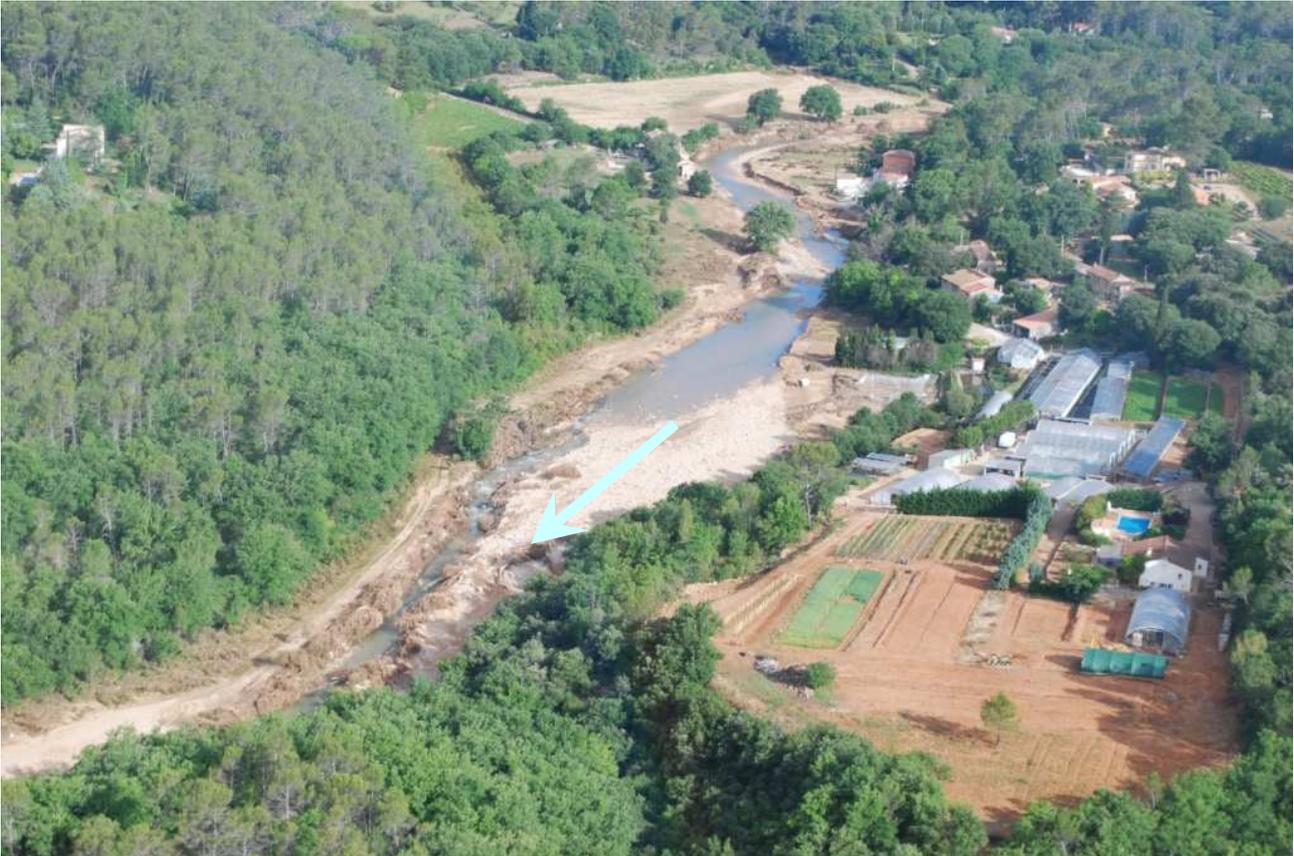
La photo suivante - prise par le Conseil Général - montre l'ensemble de cette zone et les érosions plutôt localisées dans les intrados où les terrains sont plus facilement mobilisables :

Photo 6 : Érosion dans le secteur des Pailles.

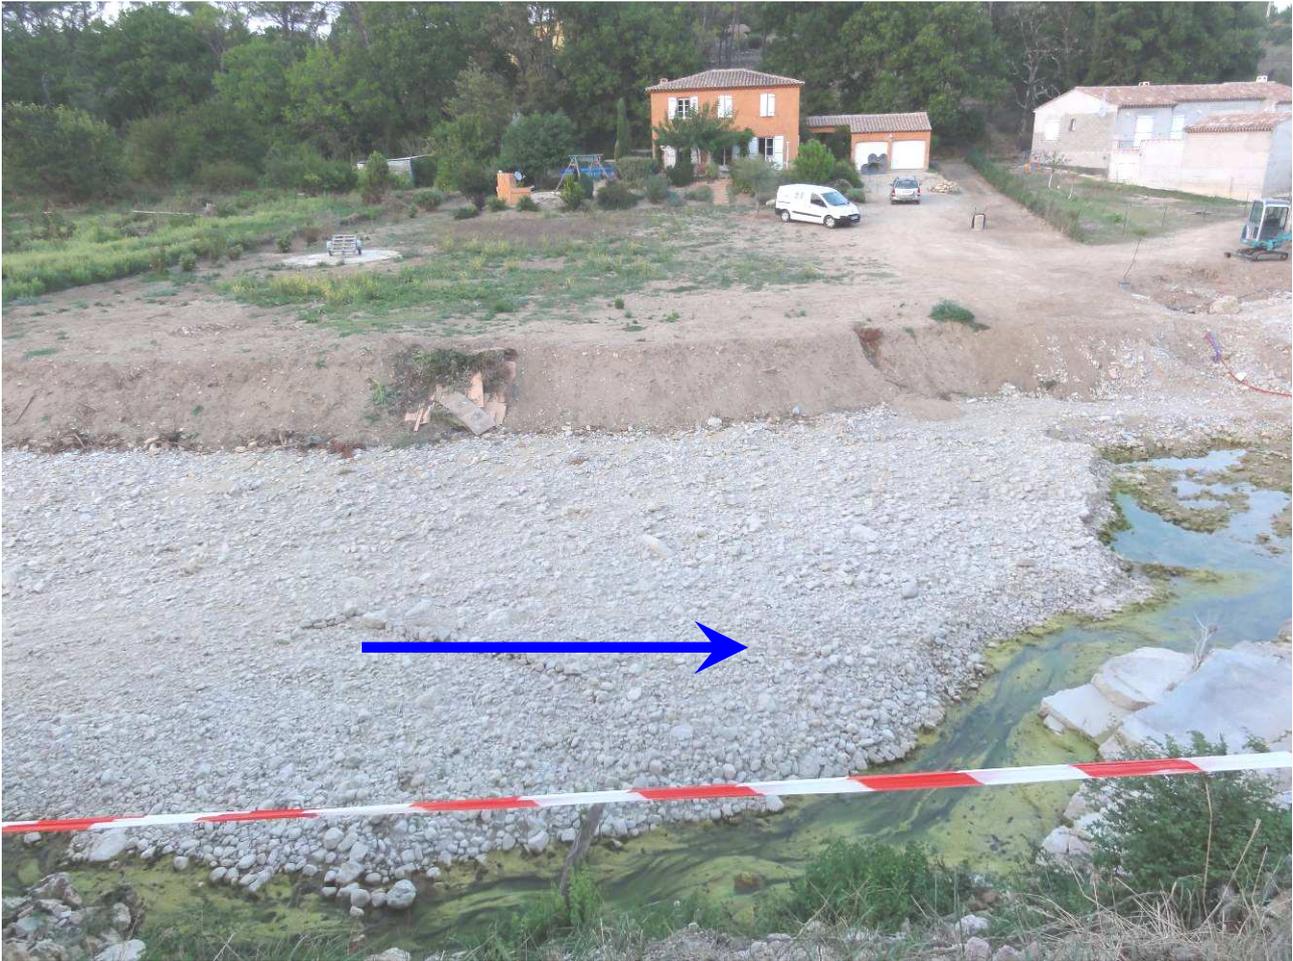
La photo suivante montre le remblai du lit mineur. Il semblerait qu'une fosse sceptique soit implantée entre la maison et la Florièye, mais elle ne justifie par un remblai d'une telle ampleur dans une zone particulièrement étroite.

Photo 7 : Remblaiement du lit de la Florièye dès la fin de la crue.

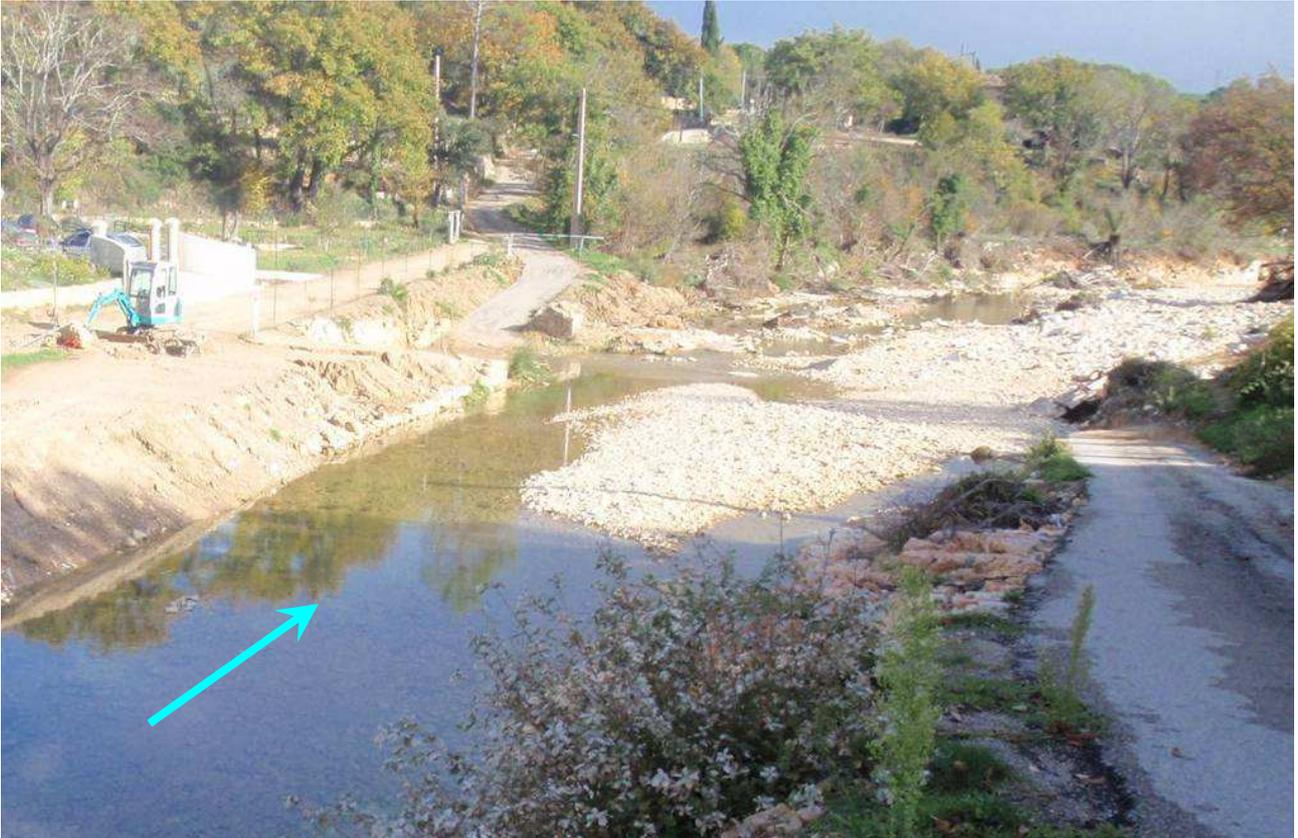
Photo 7b : Passage à gué des Pailles.

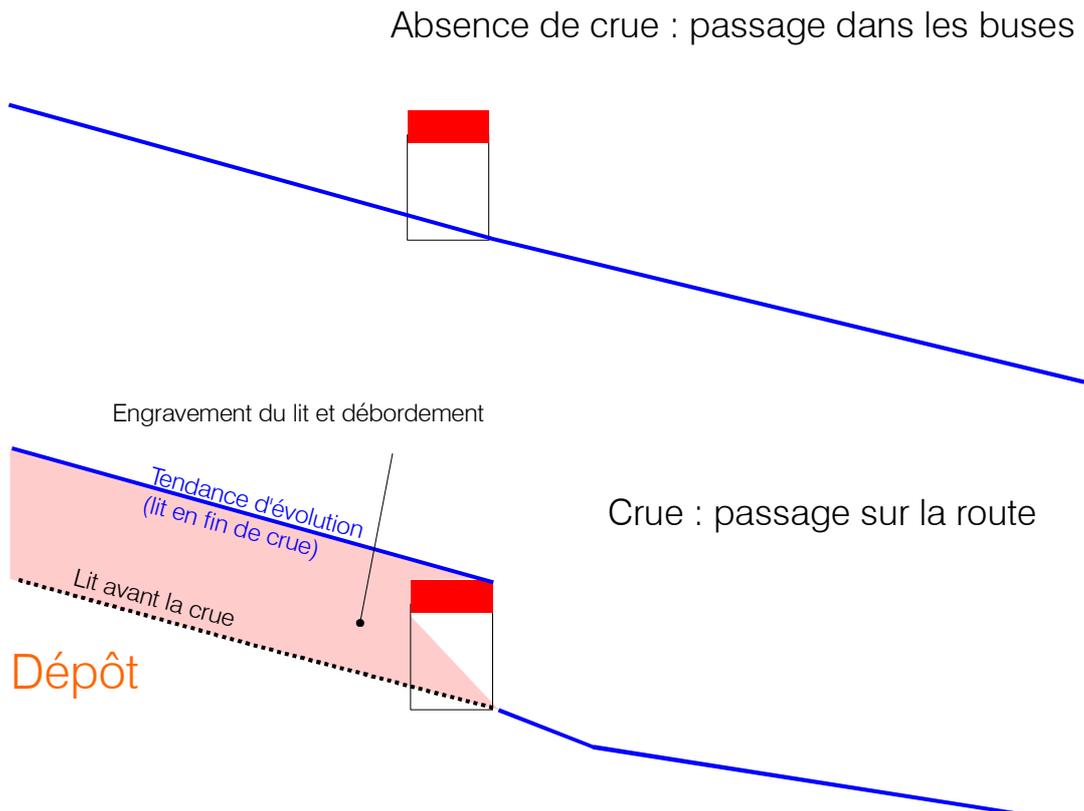
Ces passages à gué conduisent, lors des crues, à une remontée des niveaux, évidemment dommageable pour les riverains situés en amont. Cette dégradation est d'autant plus marquée que la tendance est de réaliser le passage à gué le plus haut possible pour réduire les risques de submersion lors des petites crues. Lors des crues, le niveau d'eau en amont est surélevé d'autant.

Figure 3 : Dépôt en amont d'un dalot lors des crues.

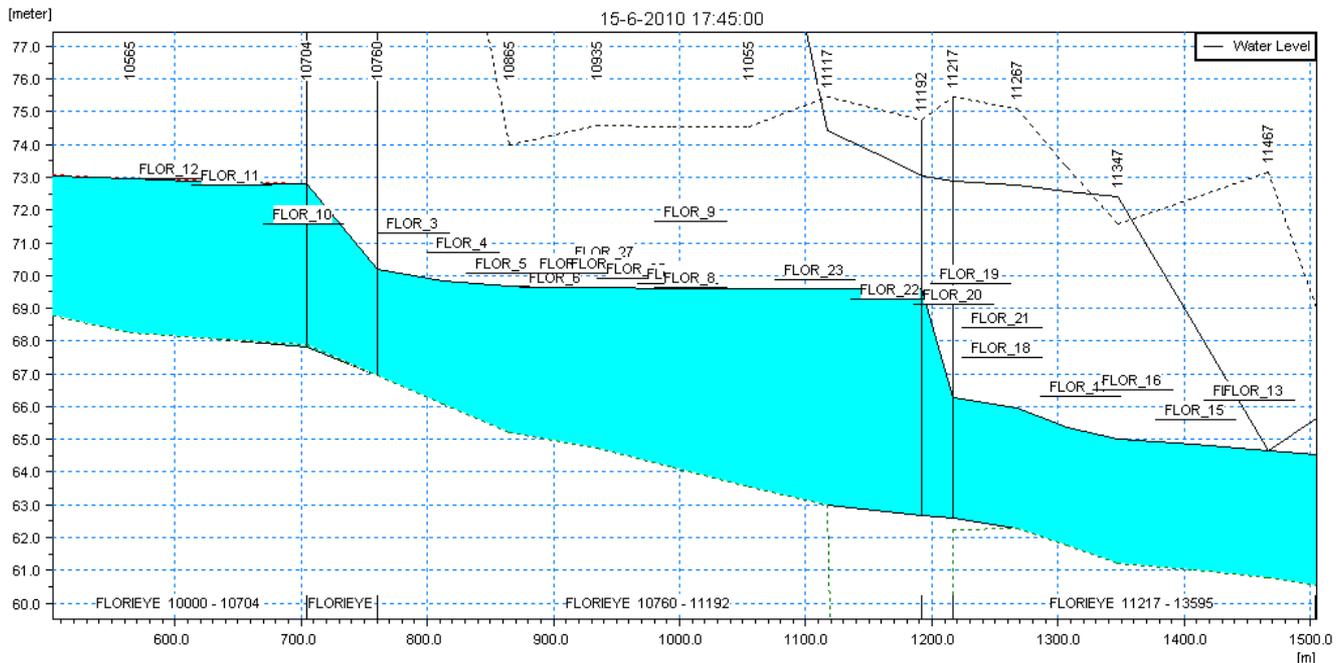
Figure 4 : Mesure des plus hautes eaux et résultat d'un calcul hydraulique à Taradeau.

Le rôle du pont est prépondérant car il correspond à une perte de charge de plus 2.5 mètres avant rupture. Cette valeur correspond au niveau maximum de la crue avant rupture du remblai et non pas à un fonctionnement permanent. Ce remous, causé par le pont, a été particulièrement dommageable pour les habitations en amont.

Malgré le nombre élevé d'ouvertures sous cet ouvrage, il apparaît que l'obstruction par les flottants n'a pas été prépondérante. C'est avant tout la section trop réduite - par rapport à ce débit extrême - qui est la cause du remous formé par le pont puis de la rupture du remblai rive droite.

Il est probable que cette rupture ait causé un phénomène de "vague" en aval. En effet, la surélévation des niveaux aurait permis le stockage d'un volume de l'ordre de 50 000 m³, dont la libération rapide peut avoir un effet très temporaire sur les niveaux aval.

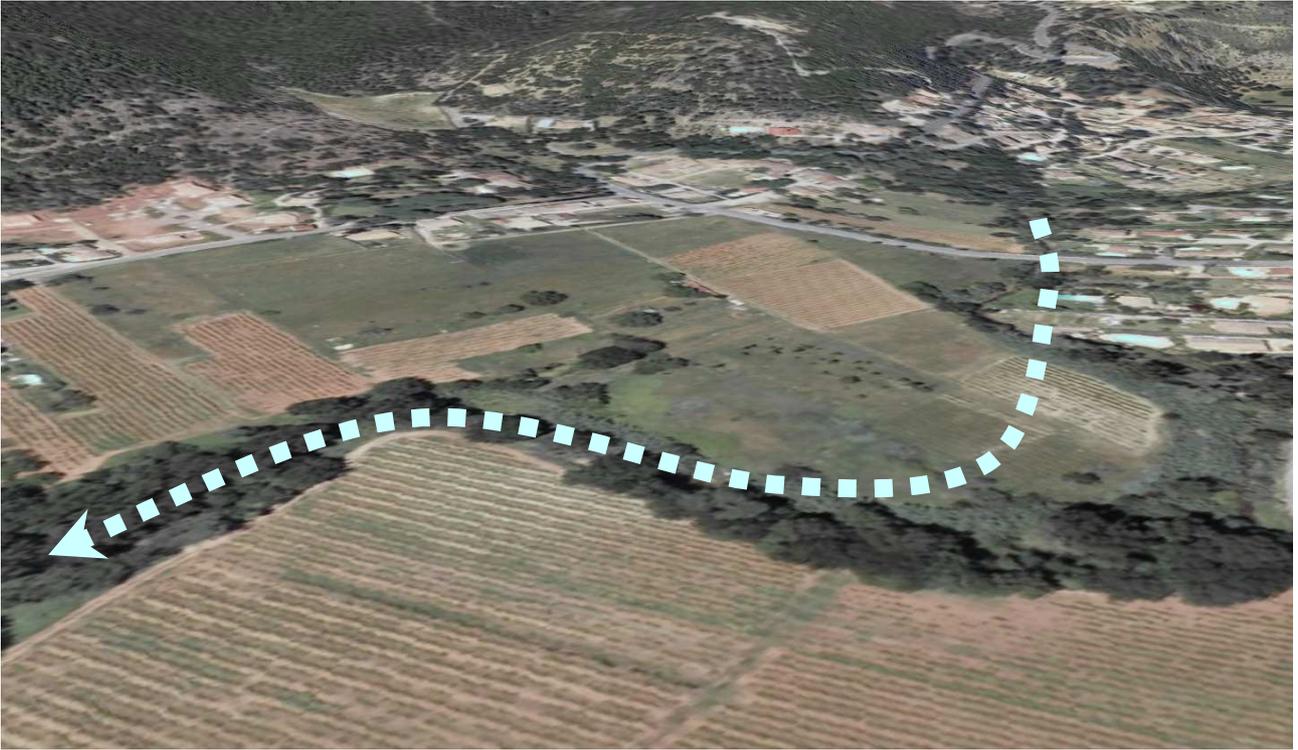
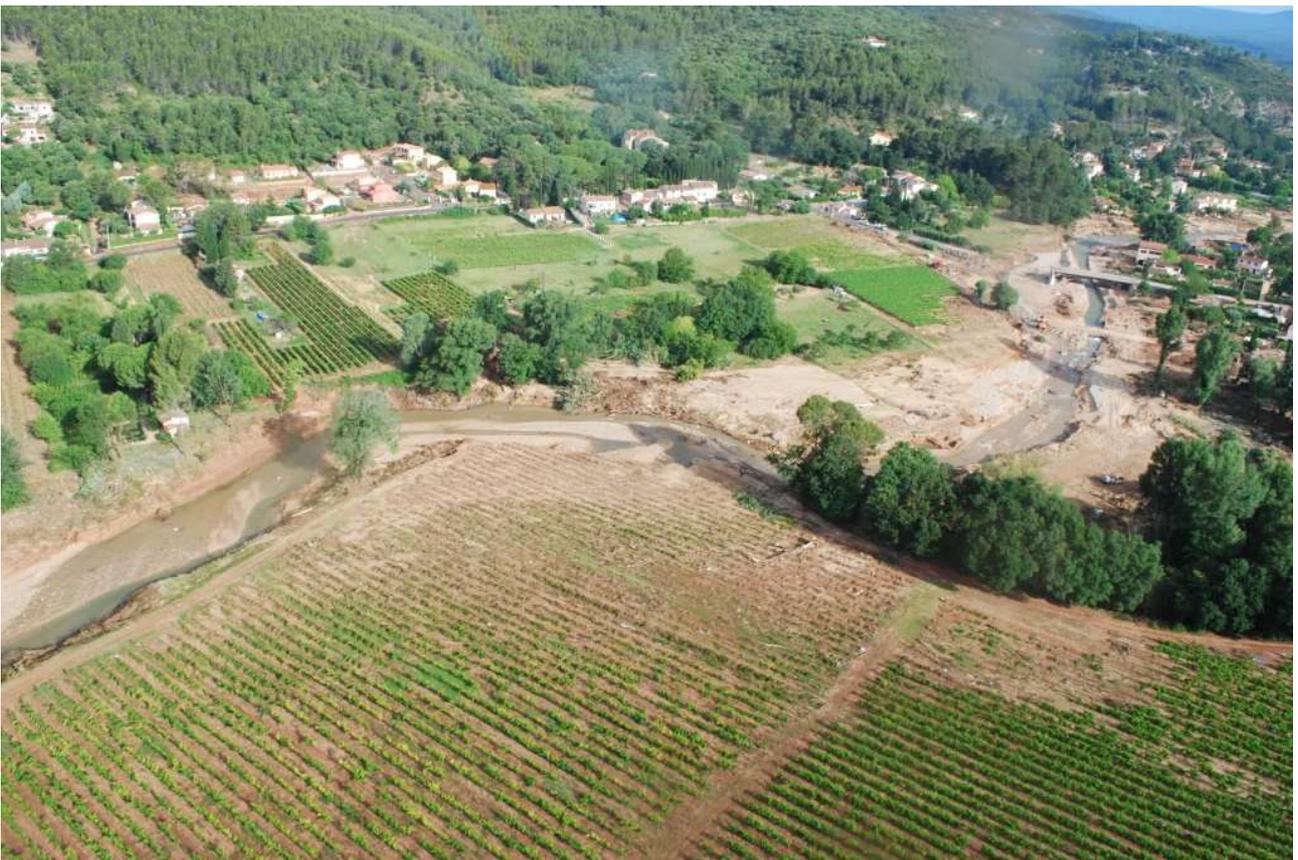
Photos 8 & 9 : Lit avant et après la crue à l'aval du pont.

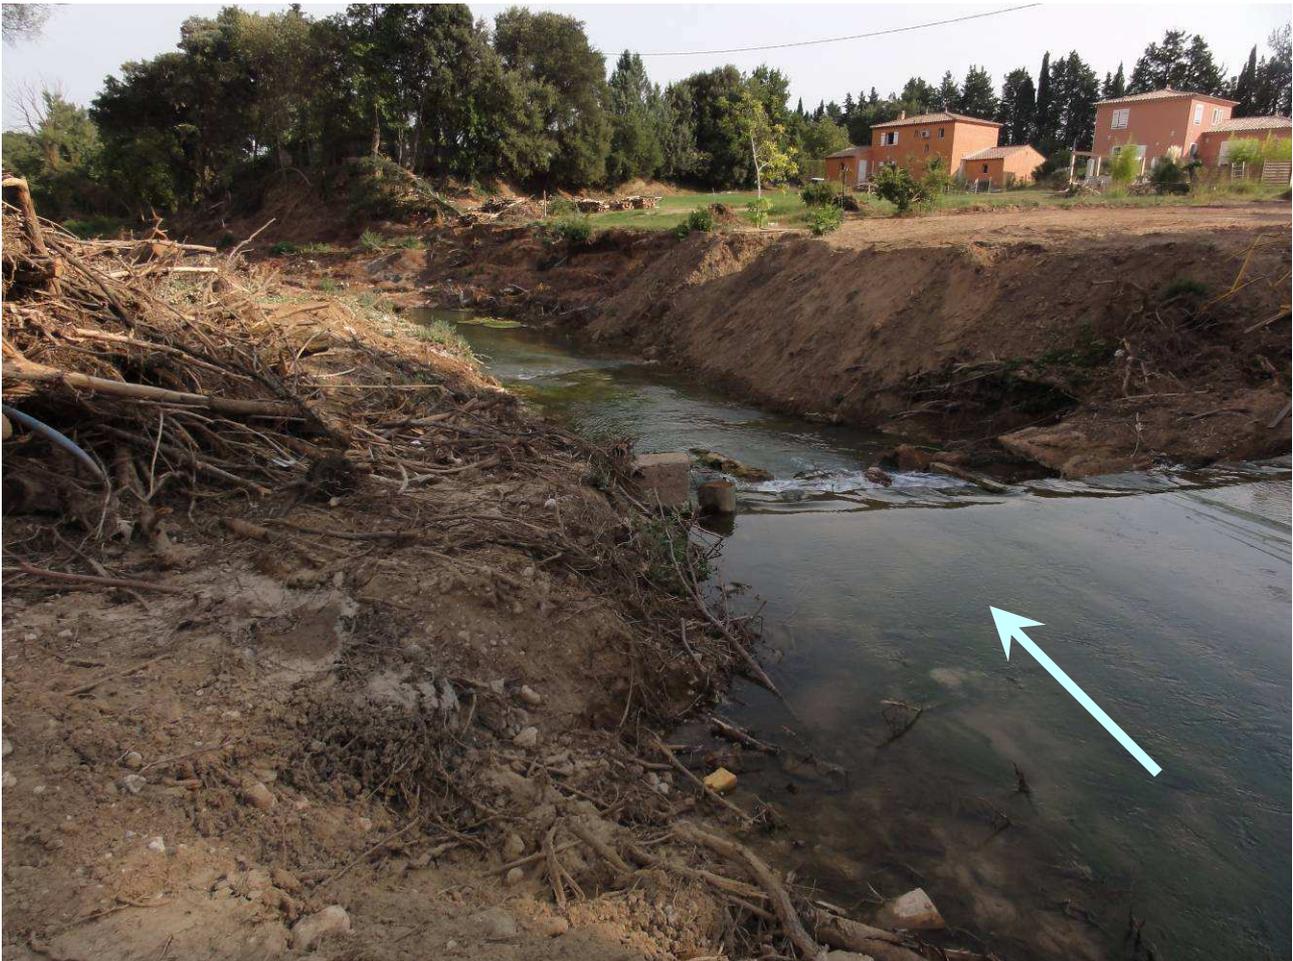
- Le seuil au droit de l'ancienne station d'épuration a été engravé lors de la crue. Cette évolution est surprenante étant donnée l'absence d'obstacles en aval. Un profil en long de cette zone paraît indispensable pour comprendre les causes de cette évolution heureusement modérée.
- 400 m en aval, un seuil forme une chute de plus d'un mètre dans le lit mineur. Il n'a pas causé de forte surélévation directe durant la pointe de crue, mais il peut expliquer, sur le long terme, une remontée des niveaux du fond... et de l'ensemble des niveaux d'eau en amont, et notamment durant la crue. Au droit de ce seuil, le propriétaire riverain a remblayé le lit de la rivière, comme le montre la photo suivante. La destruction de ce seuil peut être envisagée en lien avec le seuil amont et le curage dans la traversée de Taradeau.

Photo 10 : Seuil aval et remblaiement de la berge.

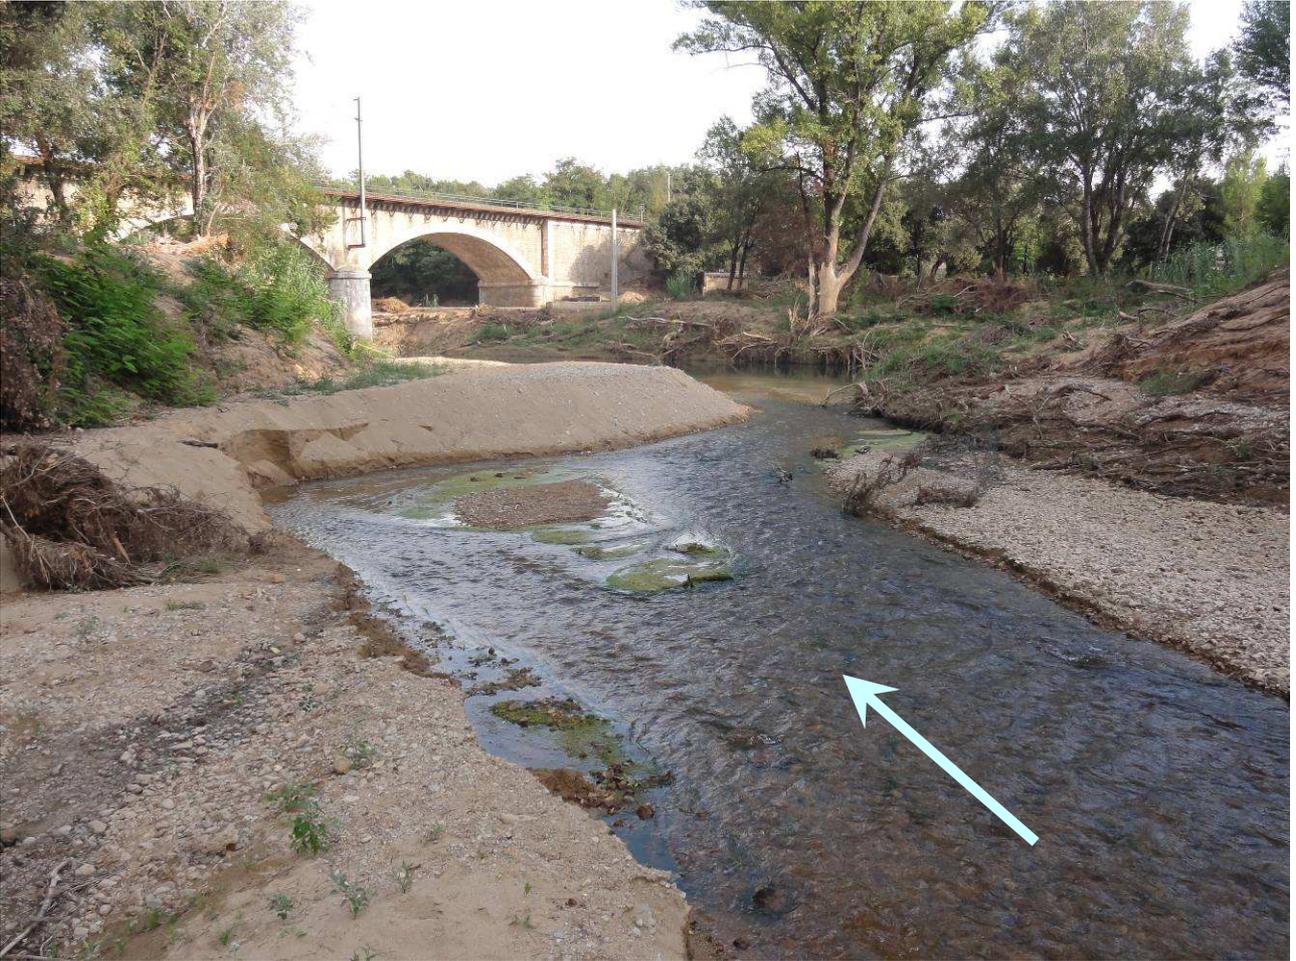
On observe un remplissage du lit dans le cours terminal de la Florièye lié au remous de l'Argens dont le niveau s'est vraisemblablement abaissé après celui de la Florièye. Ces dépôts sont temporaires et devraient être rapidement repris. La photo suivante montre ces dépôts temporaires.

Photo 11 : Dépôt en amont du confluent avec l'Argens.

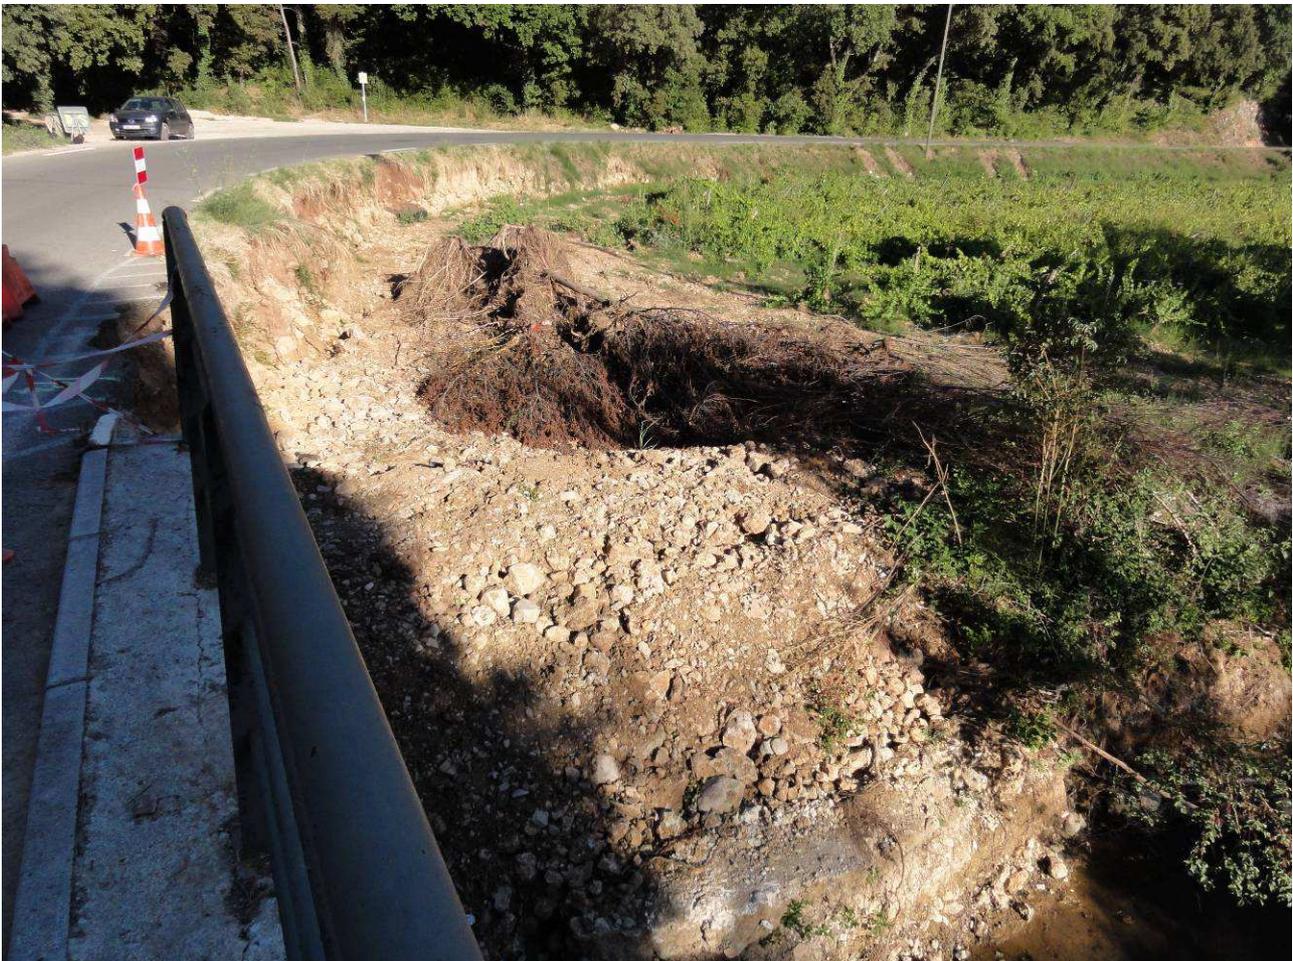
Ainsi, l'écoulement est passé pour l'essentiel sur la route. L'érosion du remblai routier a été limitée par l'étalement important de la lame d'eau, comme le montre la photo suivante :

Photo 12 : Érosion du remblai routier de la RD 57.

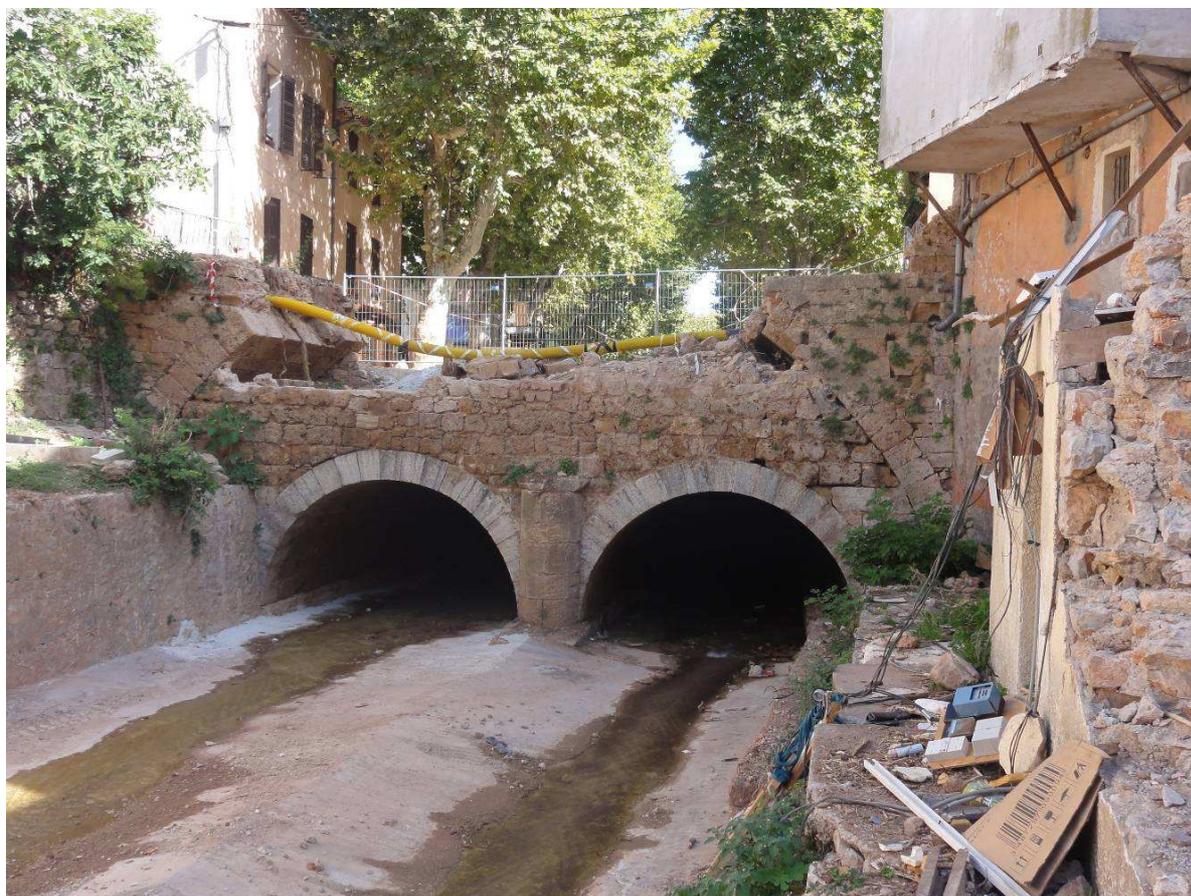
Photo 13 : Entrée actuelle et vestige de l'ancien pont, détruit lors de la crue.

Il apparaît que la montée des eaux est particulièrement rapide. De plus, la rupture du pont du Réal, à l'entrée de la couverture, a vraisemblablement formé une vague brutale. La destruction du pont par des efforts assez modérés alors que les culées sont restées en place paraît surprenante.

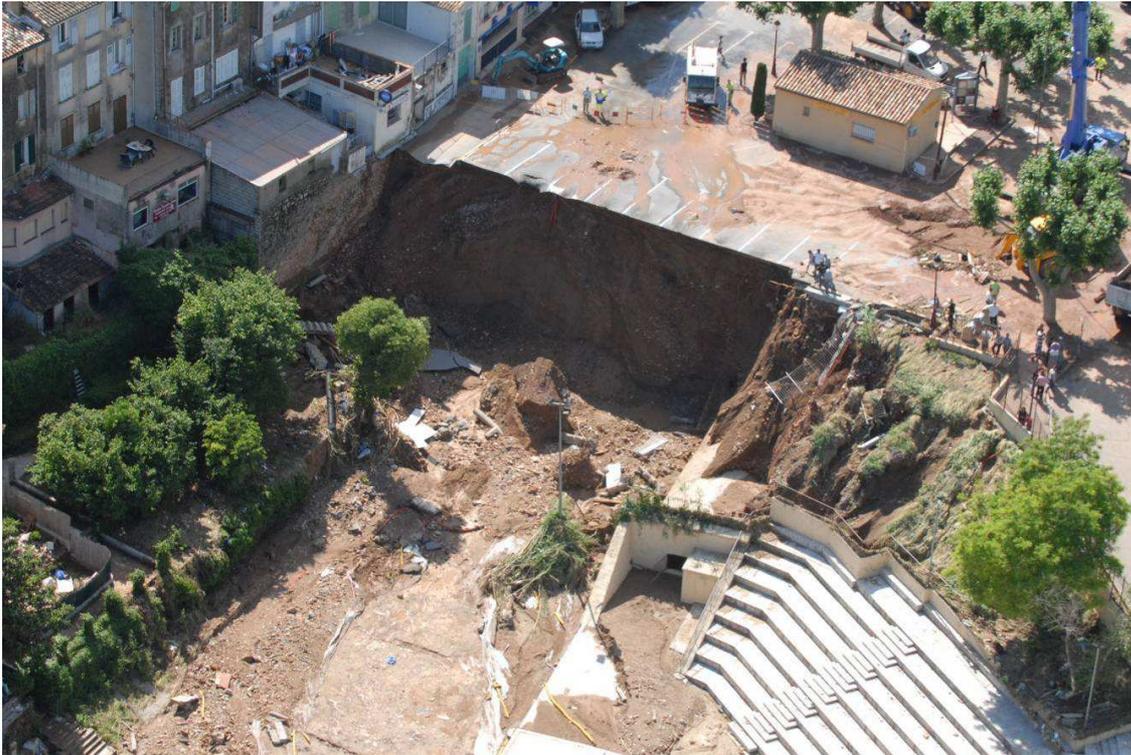
Photo 14 : Érosion du remblai à coté du théâtre de verdure.

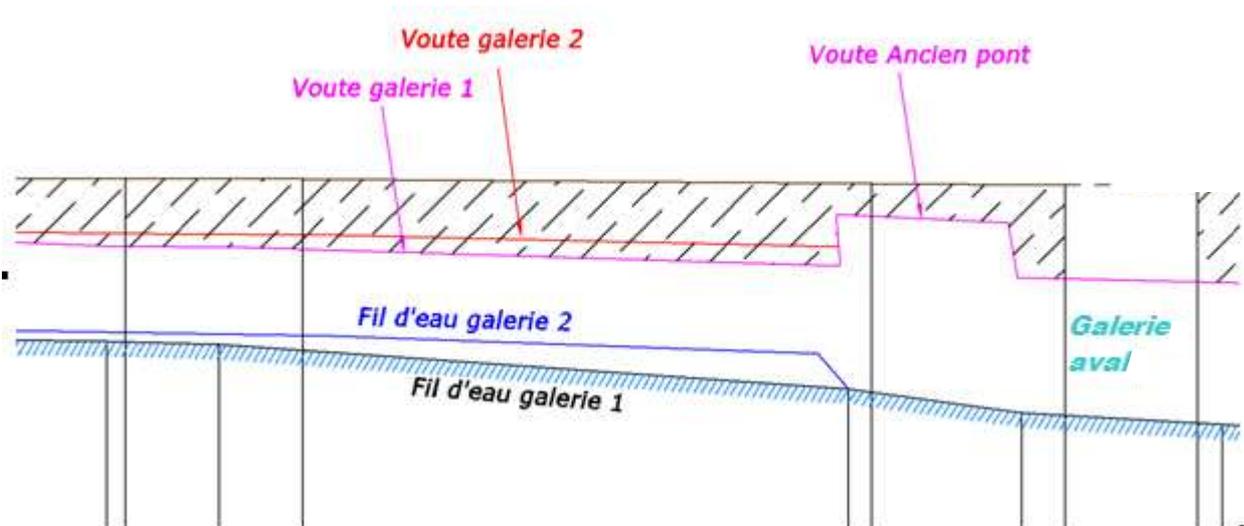
Mais le raccordement actuel ralentit la vitesse en amont de la galerie et provoquera la mise en charge qui a conduit en juin 2010 à la rupture de l'ouvrage par sous-pression. La figure suivante montre le profil en long dans cette zone avec les deux tracés très différents pour les deux galeries amont.

Figure 9 : Profil en long dans la zone de transition.
