**Conseil Général du Var – Direction de l’Environnement
Service Rivières et Milieux Aquatiques**

**Crue du 15-16 juin 2010
Expertise post-crue**

Tome 3

FLORIÈYE - REAL - ARGENS

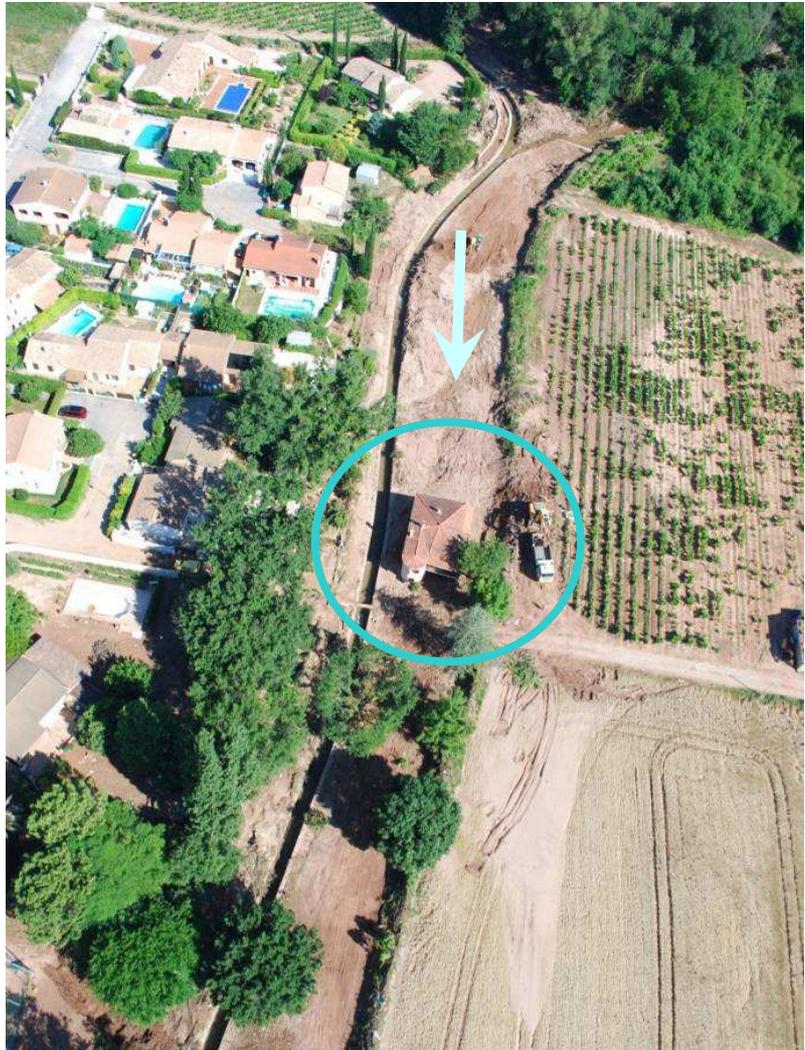
Cette photo met nettement en évidence le lit très étroit du Réal dans tout ce tronçon aval.

Photo 15 : Habitation très exposée en aval du centre ville des Arcs.

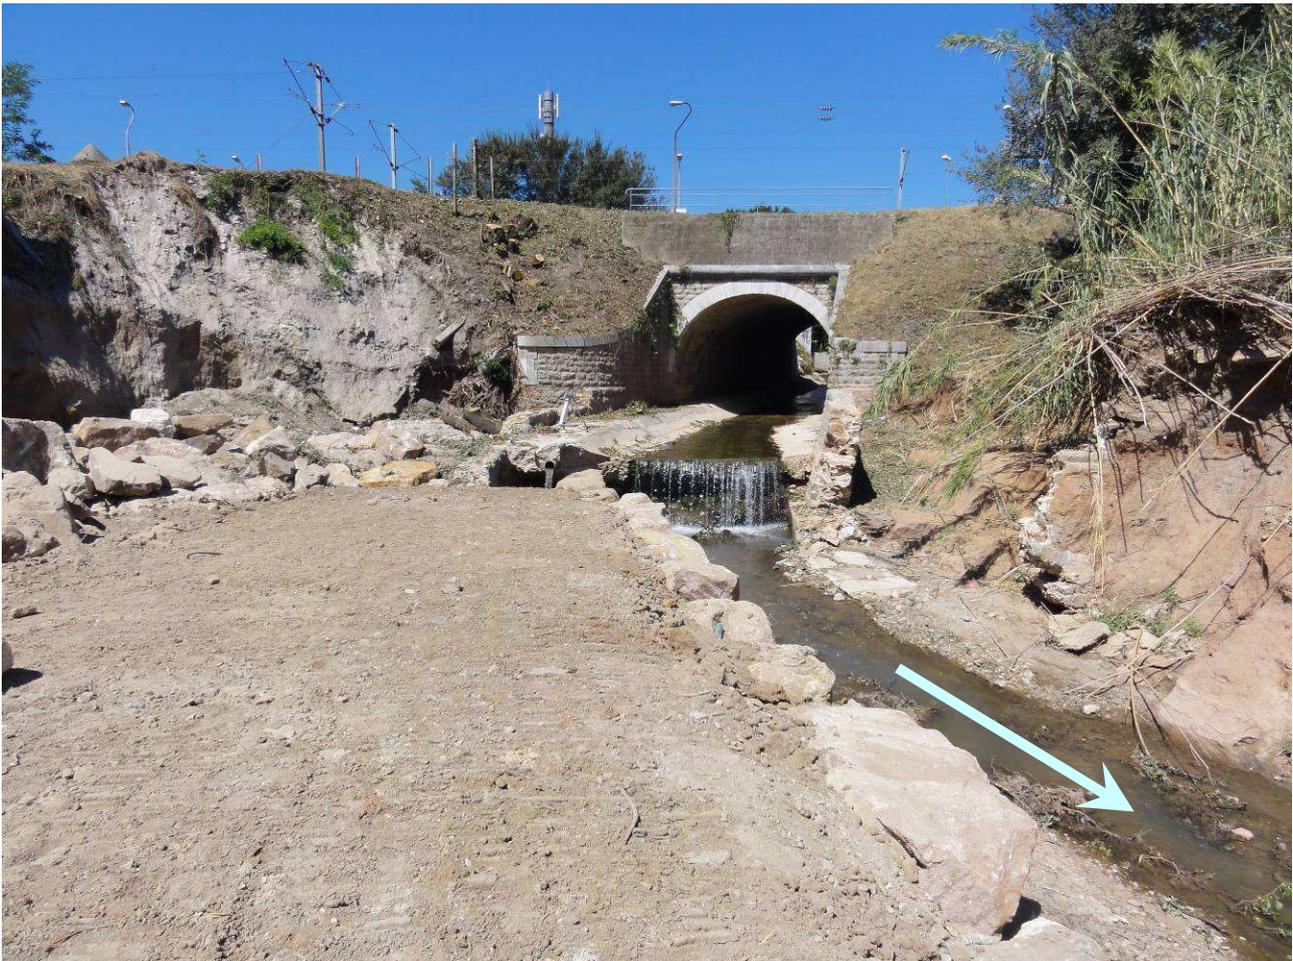
Photo 16 : Lit à l'aval de la voie ferrée.

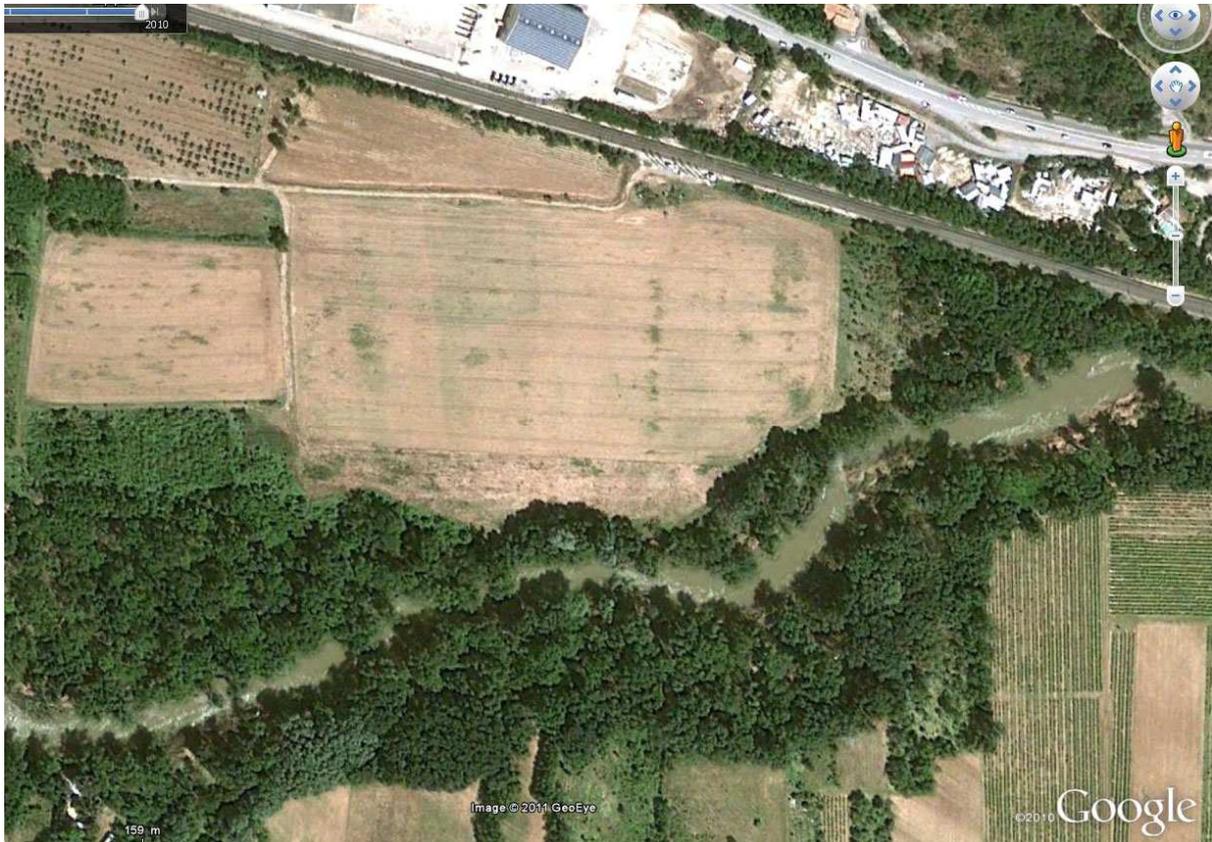
- En dessous, la photo capturée sur Google Earth du 22 juin 2010 sur ce même site montre une absence de désordres après la crue prouvant l'absence de remaniements notables du lit, ce qui illustre la perte de mobilité : mais la capacité d'écoulement a diminué, alors que l'urbanisation s'est développée.

Photo 18 - Le lit de l'Argens au même point en aval des Plans le 22 juin 2010. Le lit est étroit, enserré dans une forêt dense; malgré son caractère extrême, la crue n'a pas créé d'érosions marquées, qui auraient permis un auto-curage de ce tronçon. L'alluvionnement de la ripisylve est en cours et la capacité d'écoulement décroît.

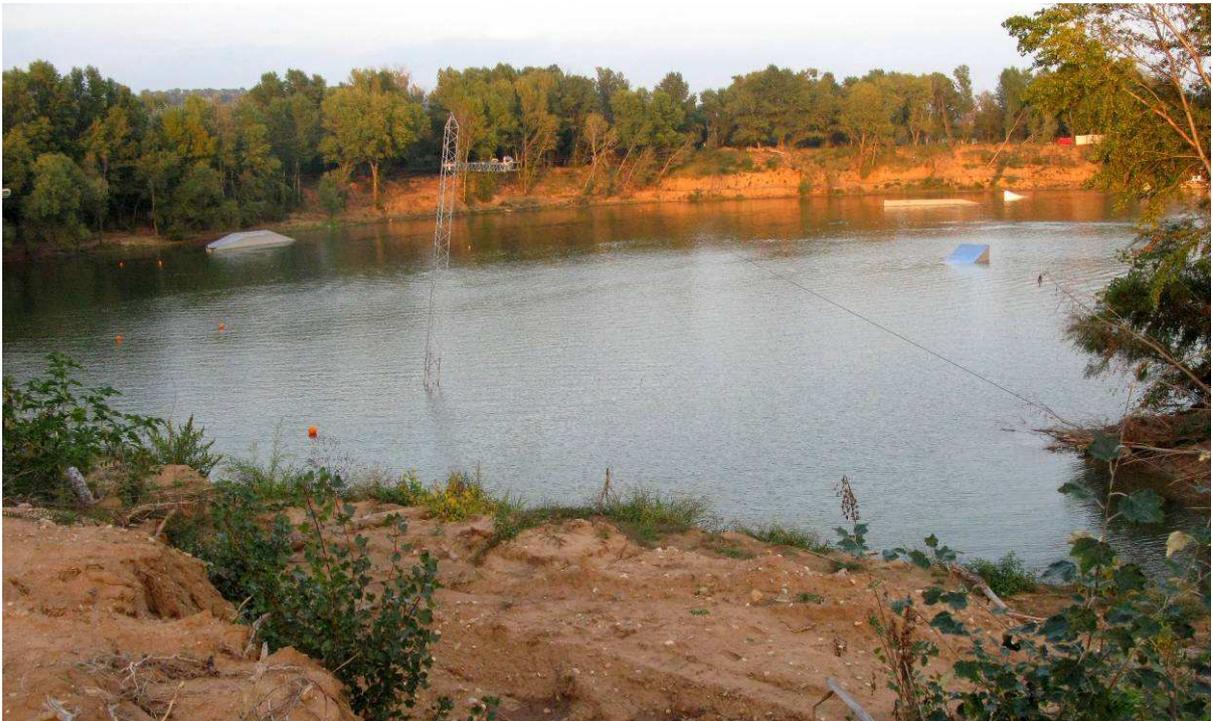
Le lac du Rabinon est creusé dans la boucle en rive droite face au confluent avec la Nartuby ; les matériaux de découverte semblent avoir été déposés à la périphérie, ce qui relève les niveaux de berge par rapport au niveau antérieur de la plaine et par là le niveau des crues naturellement débordantes. Une communication entre fleuve et lac créée côté amont s'est élargie lors de la crue de juin 2010.

Phot 19 - Le lac du Rabinon au Muy

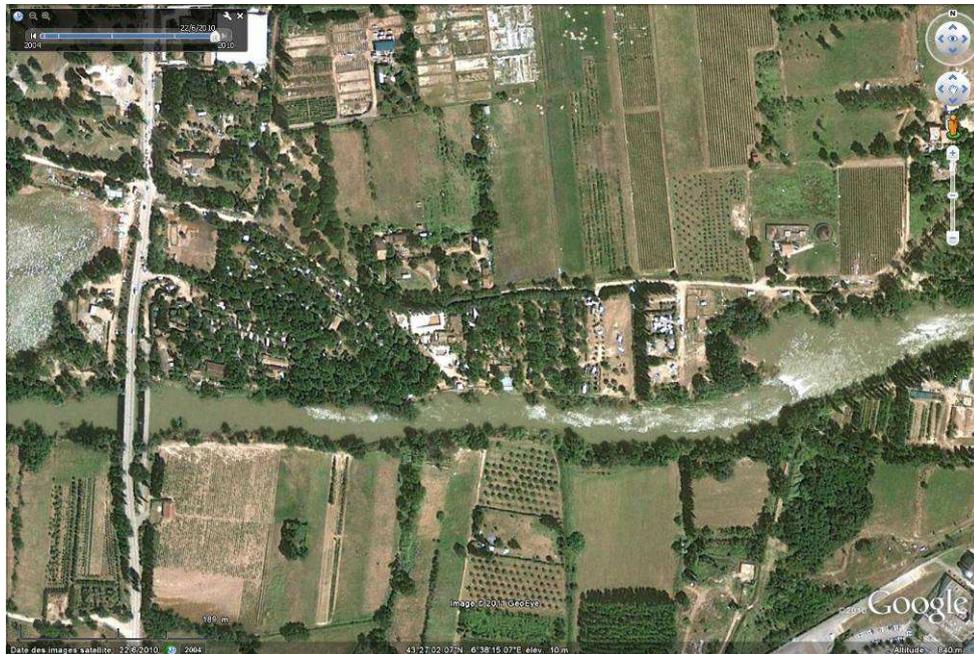
L'étude de 1977 indique que le barrage a été dégradé par la crue d'octobre 1970. La ligne d'eau levée en février 1977 pour un débit affiché de 35 m³/s donne une cote au pont de Roquebrune de 6.46 NGF, soit 1.4 m au dessous du niveau actuel à ce même débit. Un tel abaissement montre que le seuil du Beal était donc également dégradé, sans doute par la crue d'octobre 1976.

Photo 21 - Le seuil du Moulin des Iscles le 22 juin 2010 après la crue

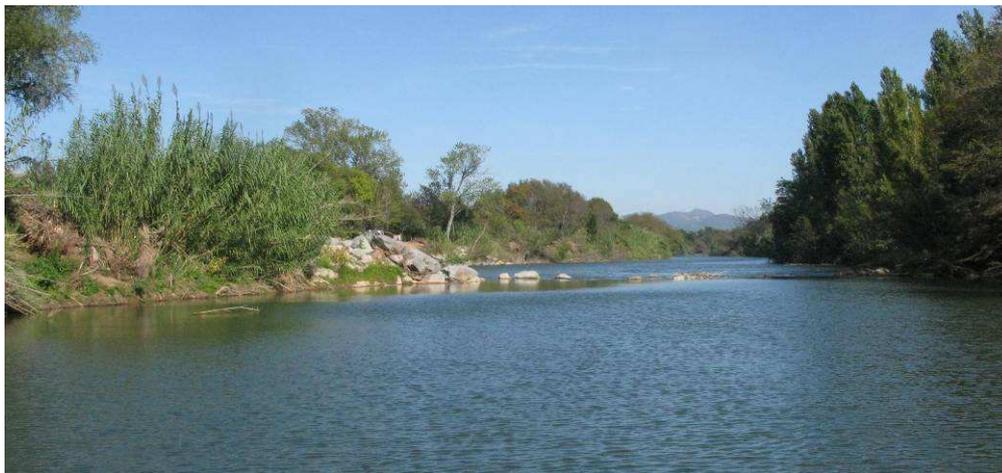
largeur exhausse les niveaux de crue dans une zone où les débordements créent depuis longtemps une situation difficile et peut favoriser l'exhaussement des fonds. .

Photo 22- Vue d'amont du seuil du Moulin des Iscles rétréci (10/2010)

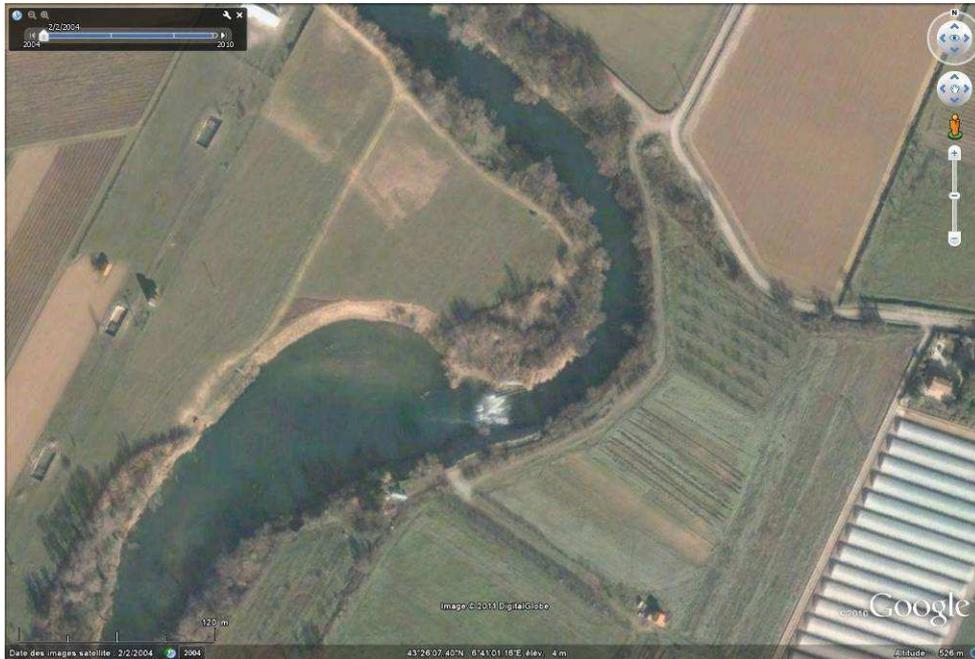
Photo 25 - Seuil du Gué Romain et anse d'érosion par courant de retour consécutive à sa construction (cliché Google Earth (02/2004))

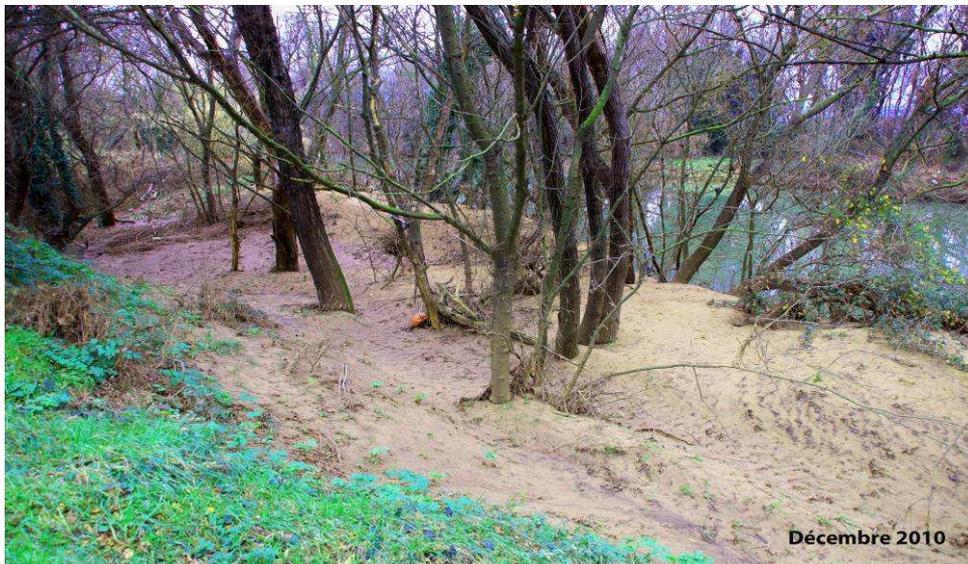
Photo 26 - Dépôts de sable suite aux crues de l'automne 2010

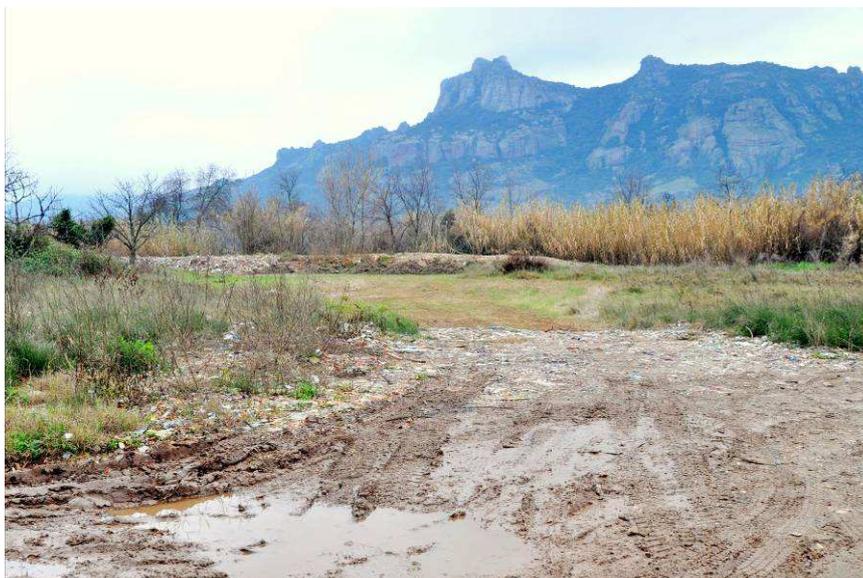
La deuxième cause du niveau élevé de la crue est la topographie de la plaine; celle-ci a été rétrécie depuis très longtemps par la voie ferrée, puis par l'autoroute A8 et enfin par les remblais et le bâti autour de l'ex RN7. L'impact de chacune de ces emprises est modeste, mais leur cumul a pu conduire à une majoration du niveau des fortes crues de plusieurs décimètres dans la plaine en aval du Muy.

2010 – Remblais sauvages en cours en aval du Vérignas

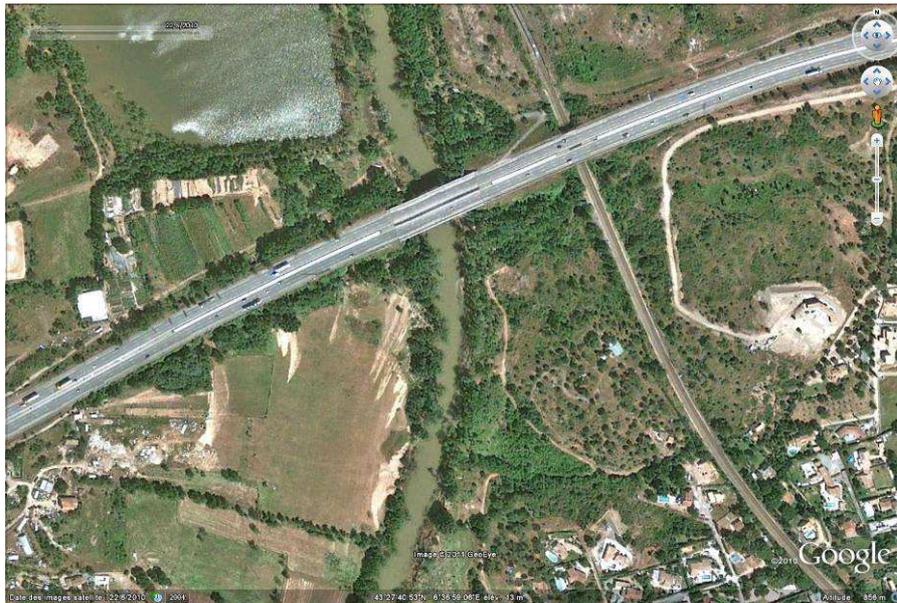
Photo 29 – Autoroute A8 Roquebrune : dépôts de sable montrant les lignes de courant à l'aval des quatre ouvrages hydrauliques lors de la crue de la semaine précédente (Google Earth 22- 06-2010)

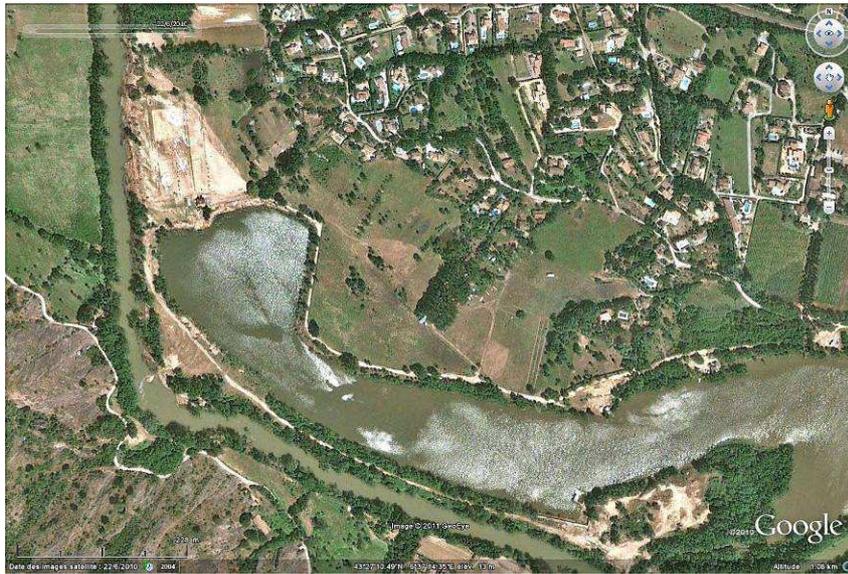
Photo 30 - 22-06-2010 – Dépôts de sable à l'amont du lac de l'Arena

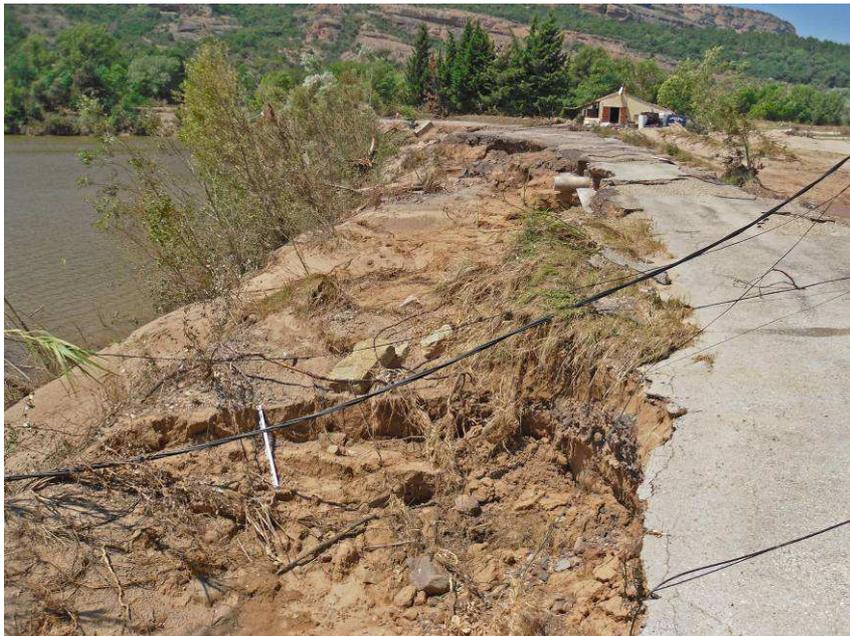
Photo 31 - 22-06-2010 – Dégradation de la chaussée à l'amont du lac

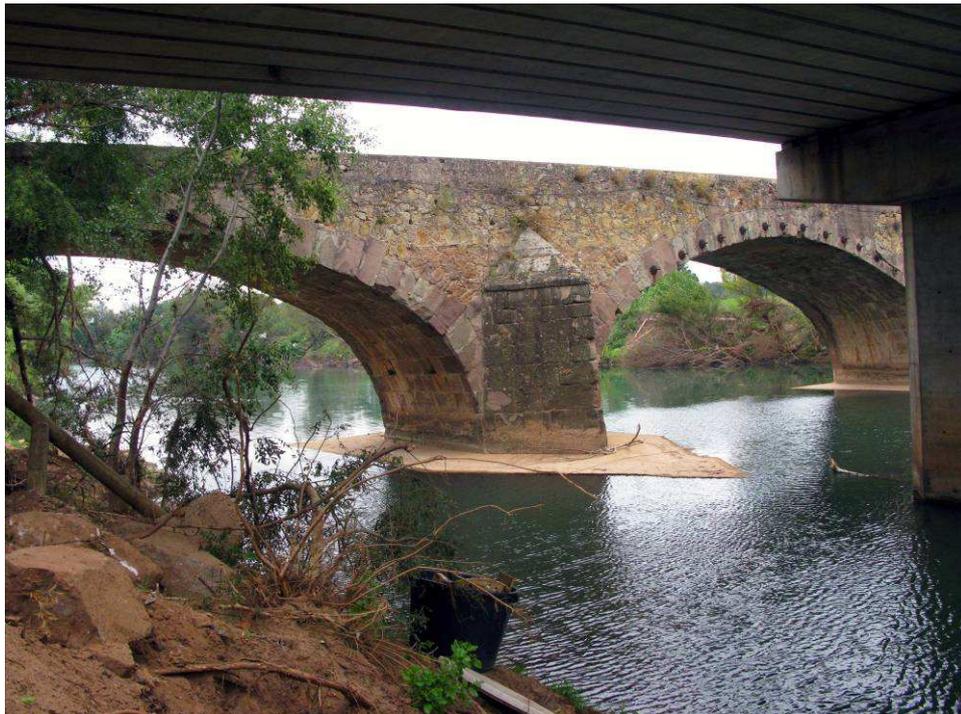
Photo 32 – Vieux Pont : travée rive gauche partiellement obstruée (08/2010)

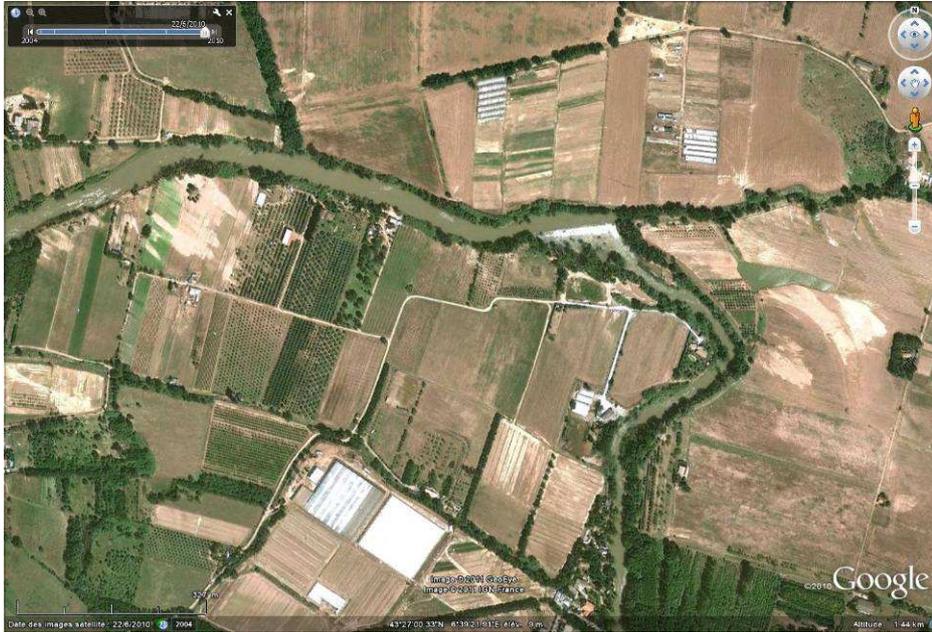
Photo 34 - 22-06-2010 : traces de débordements du bief du barrage du Beal

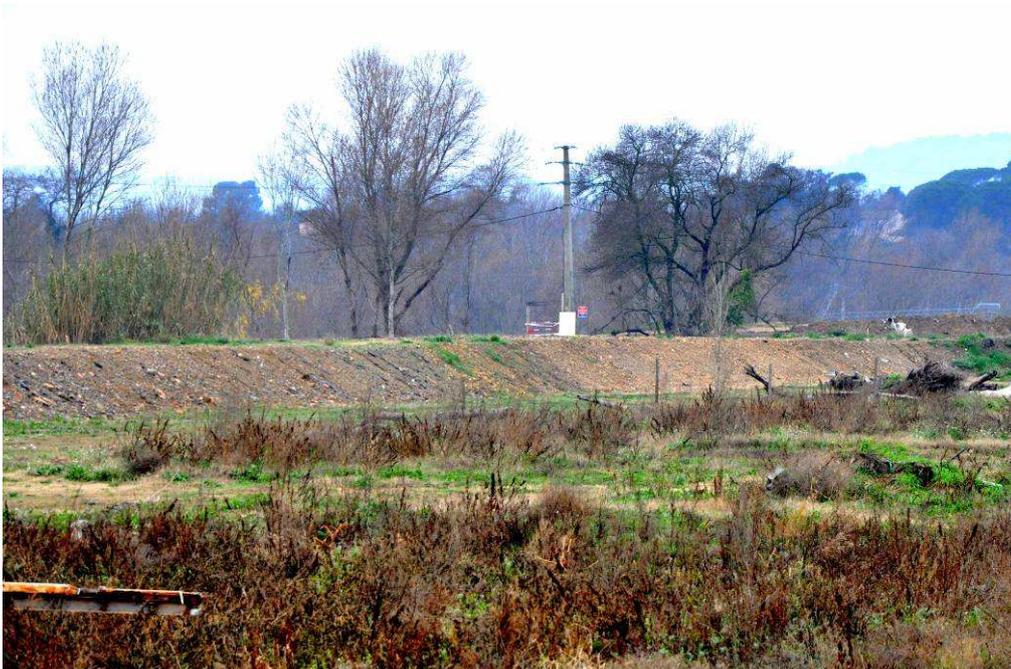
Photo 35 – Surélévation de la digue des serres en aval du canal du Moulin des Iscles à Roquebrune (12/2010)

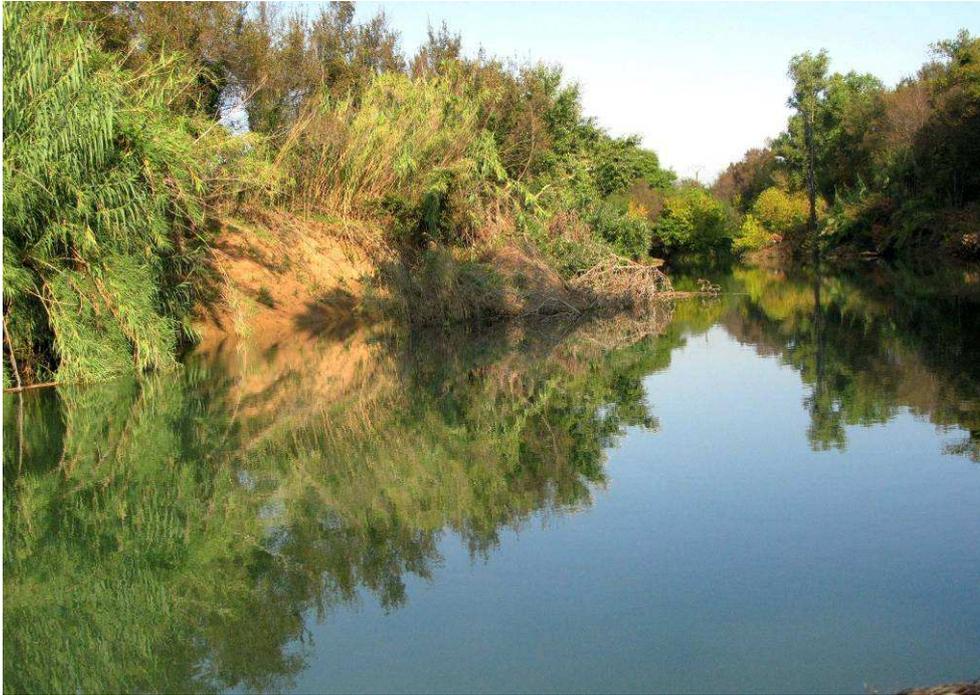
Photo 36 – Embâcles, rétrécissement, érosion entre seuil du Gué Romain et Pont de Fer 10/201)

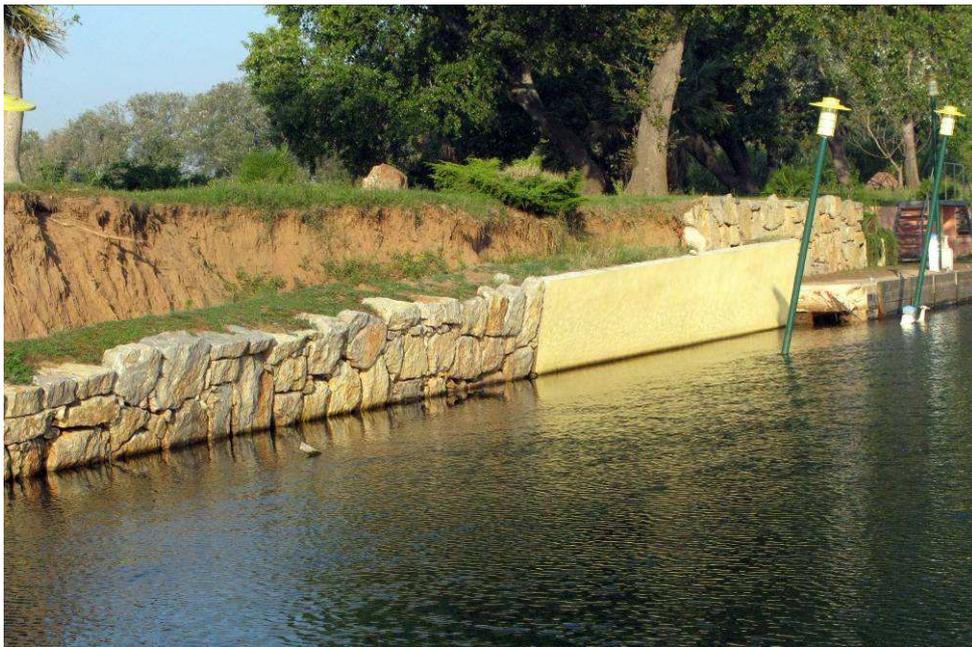
Photo 37 - Effondrement du mur rive droite au PK 20 en juin 2010

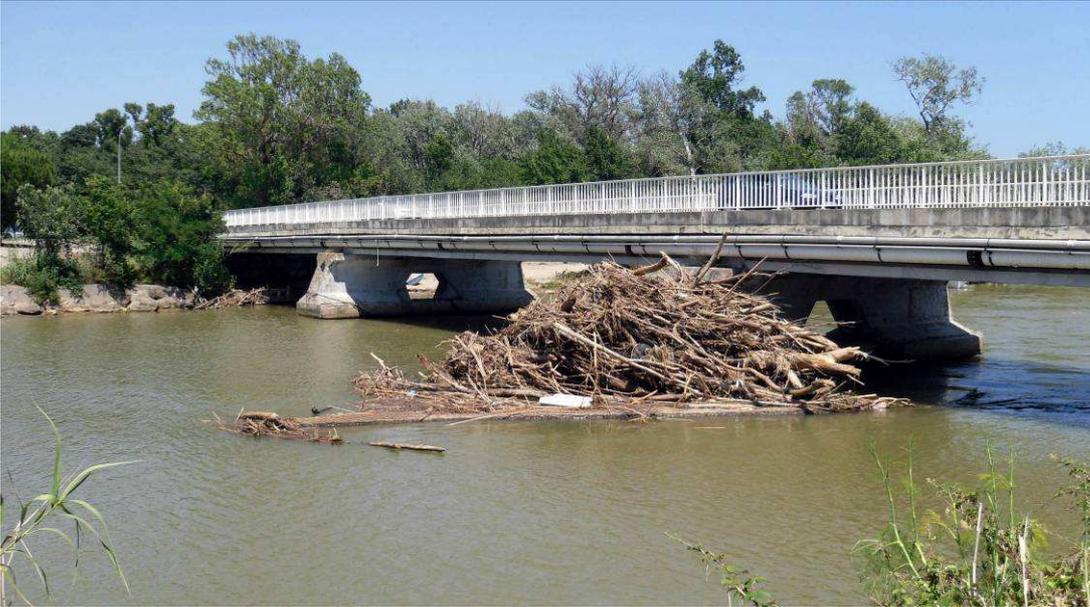
Photo 38 - Embâcle post-crue sur la pile rive droite du pont RD 559 (30/06/2010)

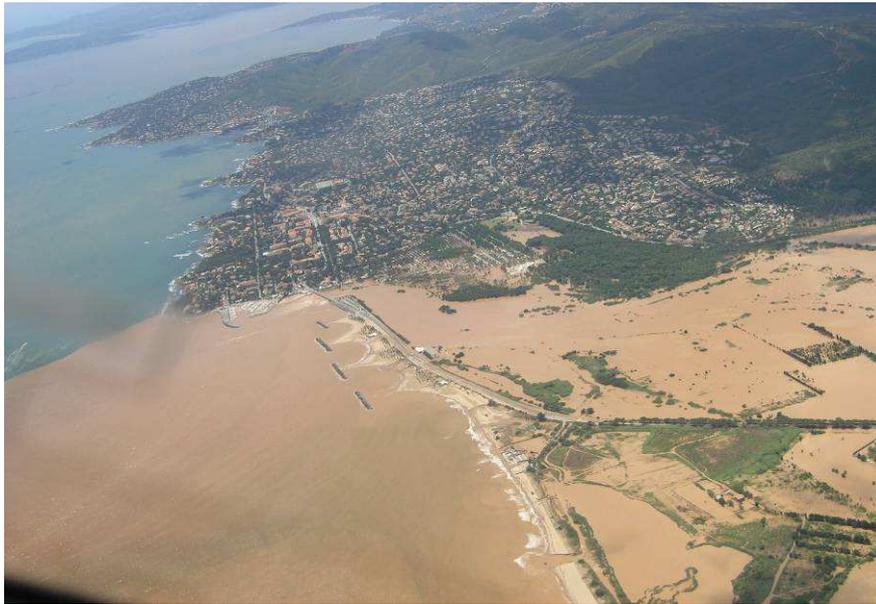
Photo 38 - 16 juin 2010 – débordements de rive droite

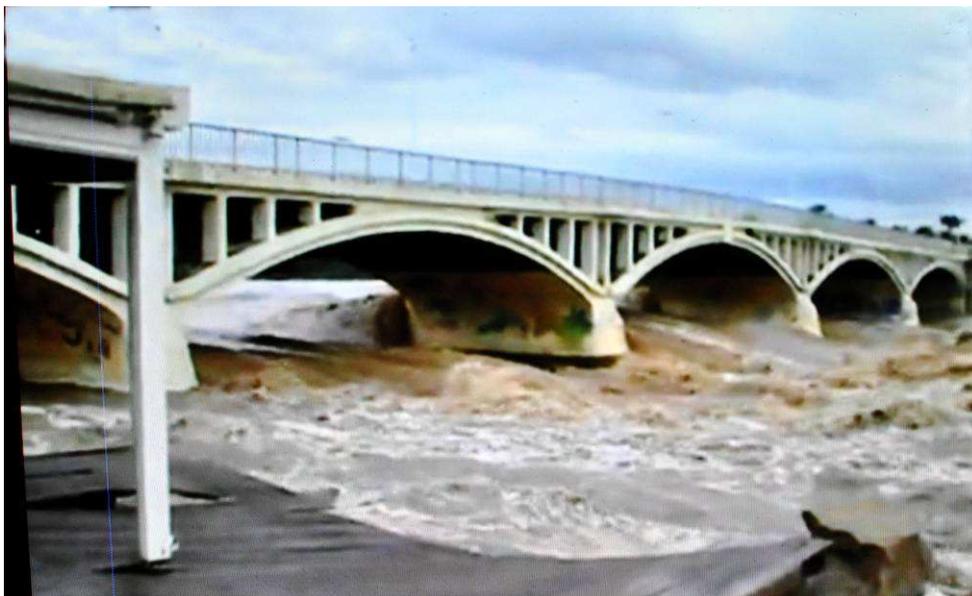
Photo 39 - 16 juin 2010 – écoulement critique sous le pont de la Galiote

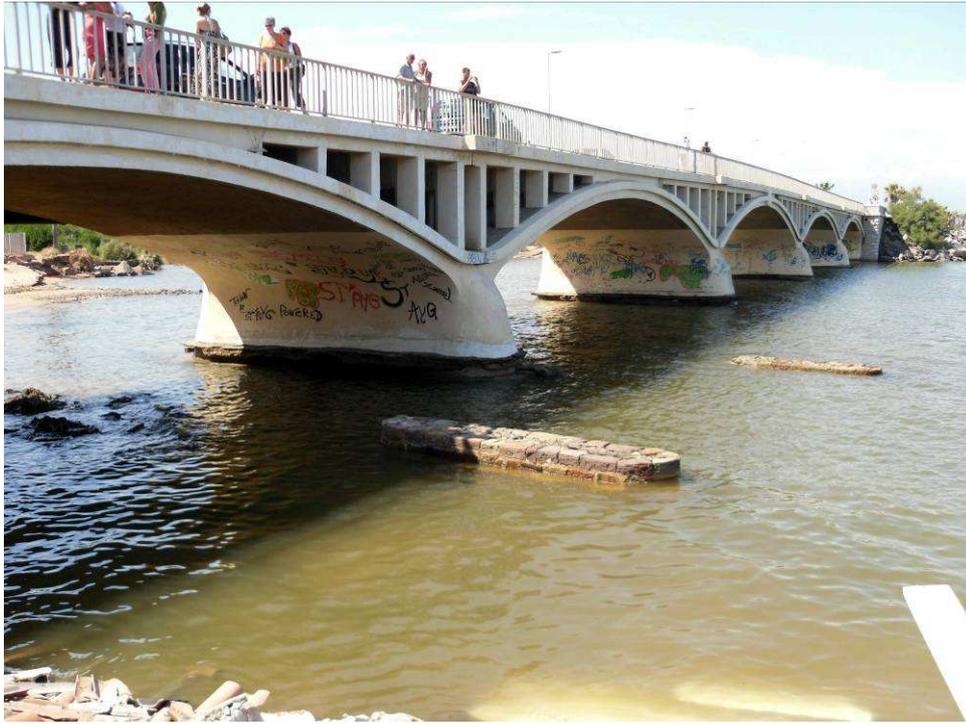
Photo 40 - Juillet 2010 - Cinq arches en eau après la crue (photo DDTM)

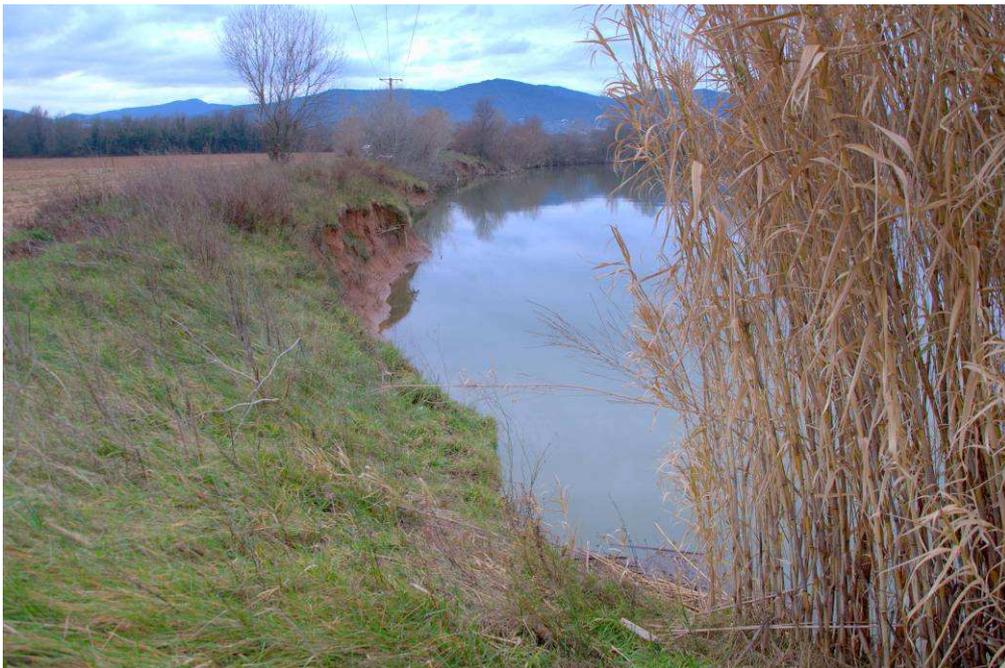
Photo 42 - Erosion du talus de berge rive droite à la Barque de Fréjus
