Diagnostic des berges et du lit de l'Argens aval, du Muy à Fréjus, suite aux crues de novembre 2011

PIECE 2 Fiches techniques - BERGES

MSE 11369R

DECEMBRE 2011

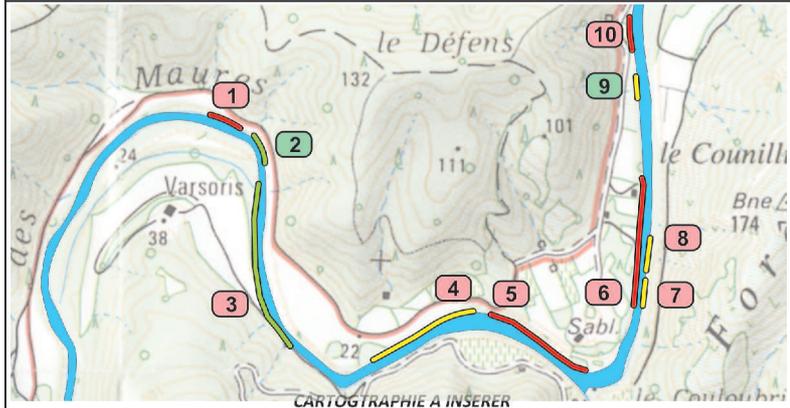
N° désordre 2011	1	Rivière	Argens	FICHE DESORDRE SUR BERGES
Ancien n° (2010)	1	Rive	Gauche

Nature du désordre	Prononcé	Niveau de gravité	Fort
--------------------	----------	-------------------	------

Evolution légère sur zone aval

Cout estimé € HT		Solution technique envisagée	Technique mixte
------------------	--	------------------------------	-----------------

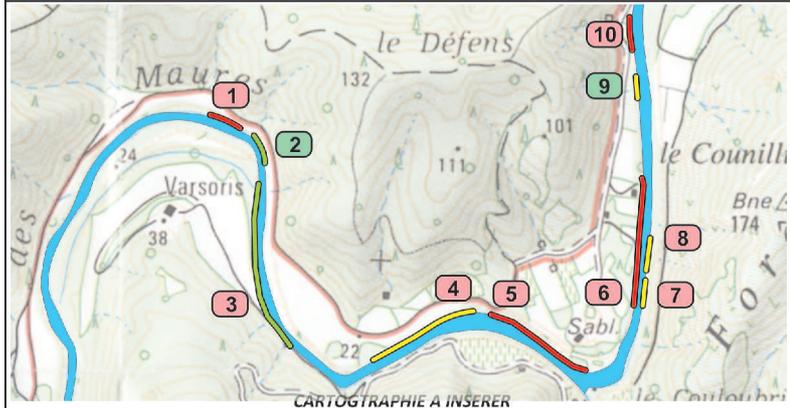
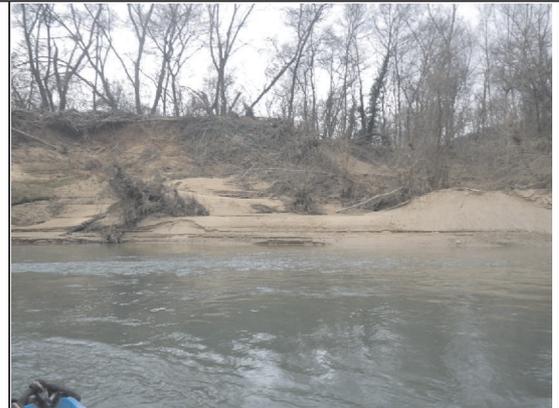
N° désordre 2011	2	Rivière	Argens	FICHE DESORDRE SUR BERGES
Ancien n° (2010)		Rive	Droite

Nature du désordre	Amorce	Niveau de gravité	Faible
--------------------	--------	-------------------	--------

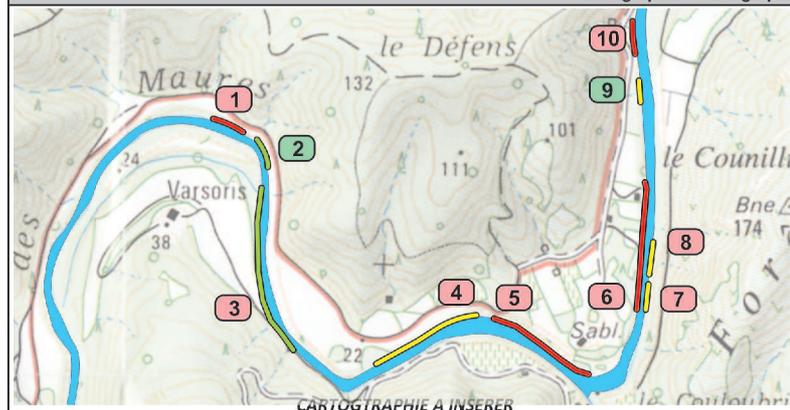
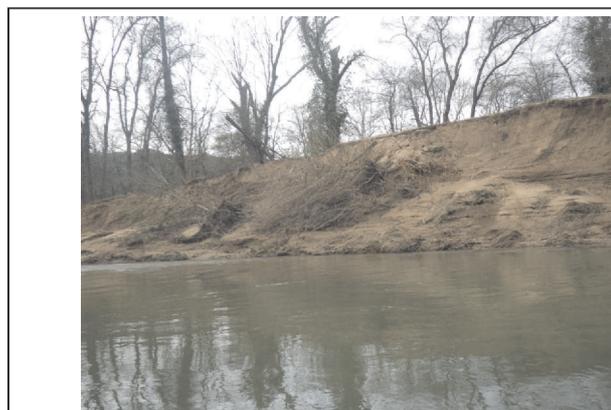
N° désordre 2011	3	Rivière	Argens	FICHE DESORDRE SUR BERGES
Ancien n° (2010)	2	Rive	Droite

Nature du désordre	Engagé	Niveau de gravité	Moyen
--------------------	--------	-------------------	-------

Erosion généralisé du secteur - Nombreux glissements en tête de berge - Présence d'un chemin privé et d'un réseau aérien sur l'aval

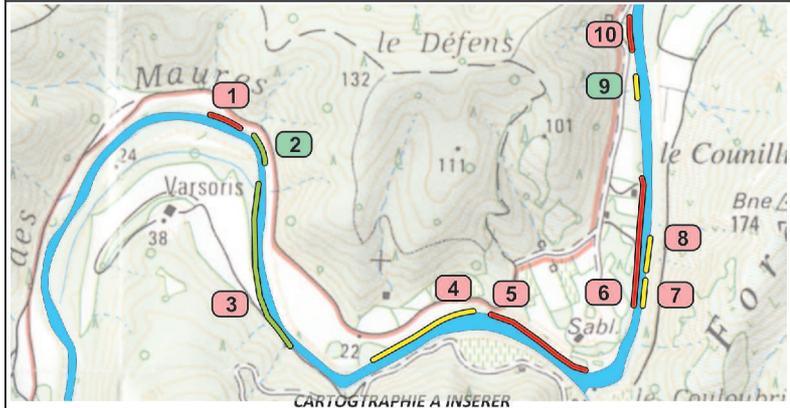
N° désordre 2011	4	Rivière	Argens	FICHE DESORDRE SUR BERGES
Ancien n° (2010)	4	Rive	Gauche

Nature du désordre	Engagé à Prononcé	Niveau de gravité	Faible
--------------------	-------------------	-------------------	--------

Erosion généralisé du secteur - Evolution post-crue 2011 sur l'amont du secteur

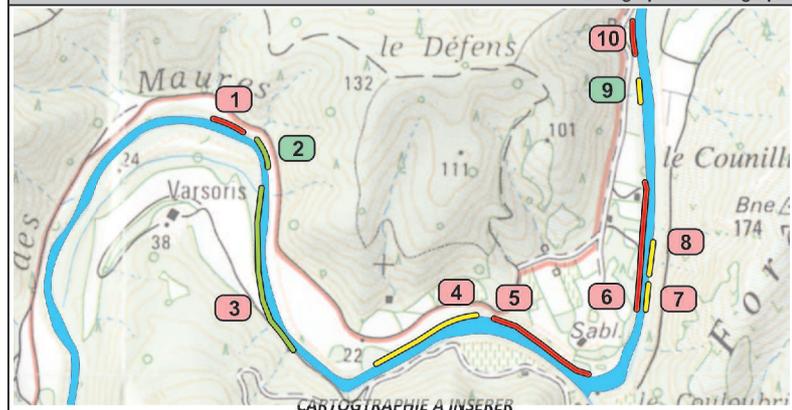
N° désordre 2011	5	Rivière	Argens	FICHE DESORDRE SUR BERGES
Ancien n° (2010)	5	Rive	Gauche

Nature du désordre	Prononcé	Niveau de gravité	Fort
--------------------	----------	-------------------	------

Champ captant du SEVE - Secteur 1 - Très forte évolution de l'érosion des berges avec un recul de plus de 15 m selon les profils et un volume d'arrachement des matériaux de plus de 4000 m3 - Maitrise d'ouvrage des travaux d'urgence assurée par le SEVE

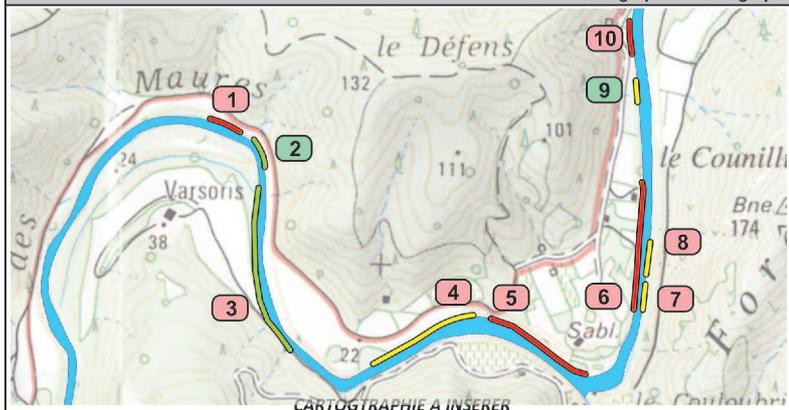
N° désordre 2011	6	Rivière	Argens	FICHE DESORDRE SUR BERGES
Ancien n° (2010)	6	Rive	Gauche

Nature du désordre	Prononcé	Niveau de gravité	Fort
--------------------	----------	-------------------	------

Champ captant du SEVE - Secteur 2 - Evolution de l'érosion des berges prononcée : glissements en tête de talus (affouillement, retour d'eau surverse) - Maîtrise d'ouvrage des travaux d'urgence assurée par le SEVE

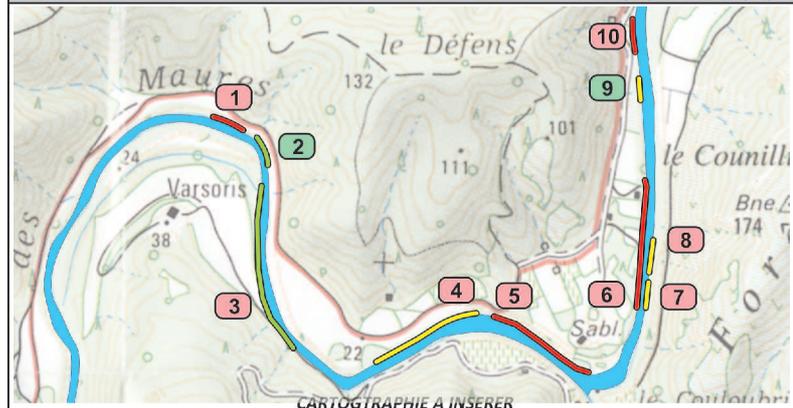
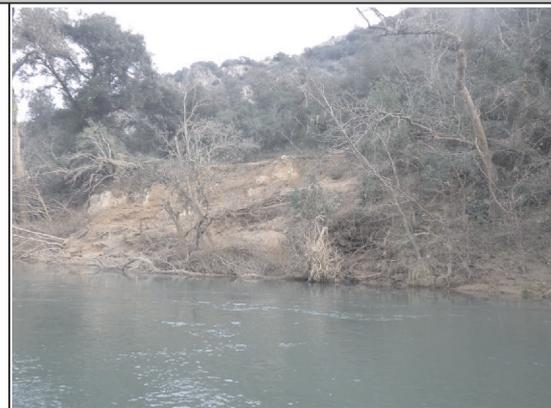
N° désordre 2011	7	Rivière	Argens	FICHE DESORDRE SUR BERGES
Ancien n° (2010)	7	Rive	Droite

Nature du désordre	Engagé	Niveau de gravité	Faible
--------------------	--------	-------------------	--------

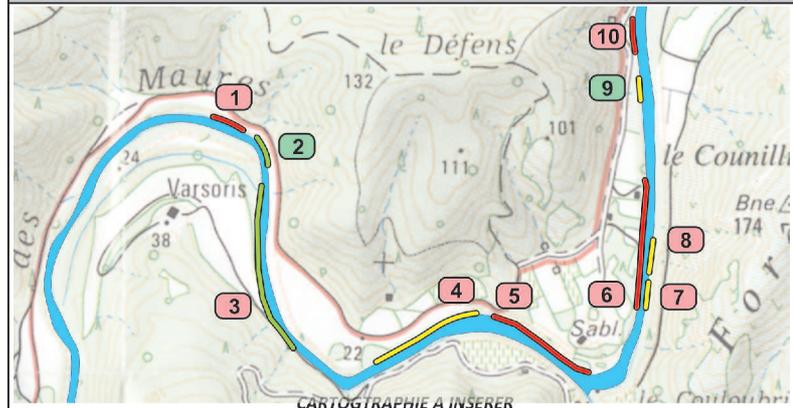
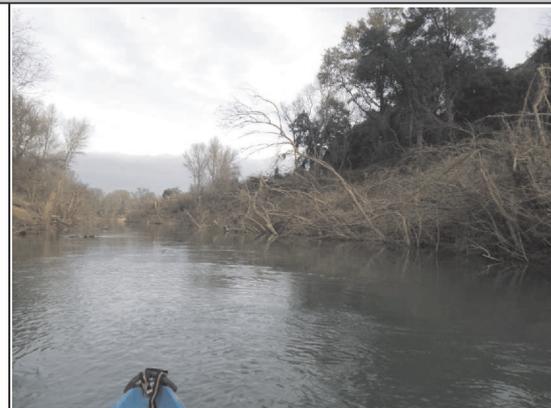
N° désordre 2011	8	Rivière	Argens	FICHE DESORDRE SUR BERGES
Ancien n° (2010)	9	Rive	Droite

Nature du désordre	Engagé	Niveau de gravité	Faible
--------------------	--------	-------------------	--------

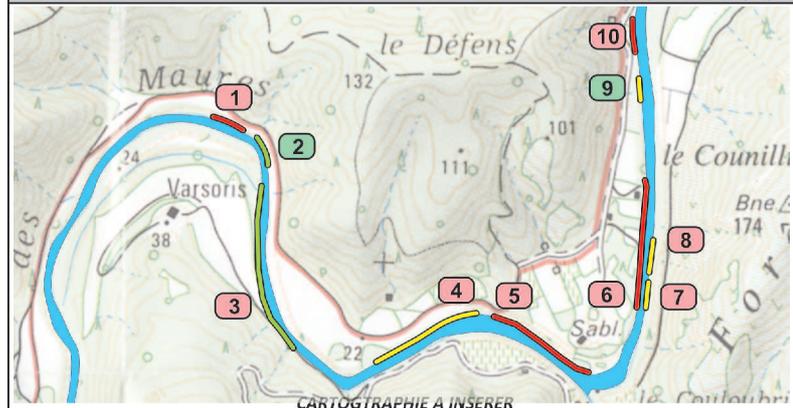
N° désordre 2011	10	Rivière	Argens	FICHE DESORDRE SUR BERGES
Ancien n° (2010)	10	Rive	Gauche

Nature du désordre	Engagé	Niveau de gravité	Fort
--------------------	--------	-------------------	------

Champ captant du SEVE - Secteur 3 - Evolution de l'érosion des berges sensible : glissements en tête de talus (affouillement, retour d'eau surverse) - Maîtrise d'ouvrage des travaux d'urgence assurée par le SEVE

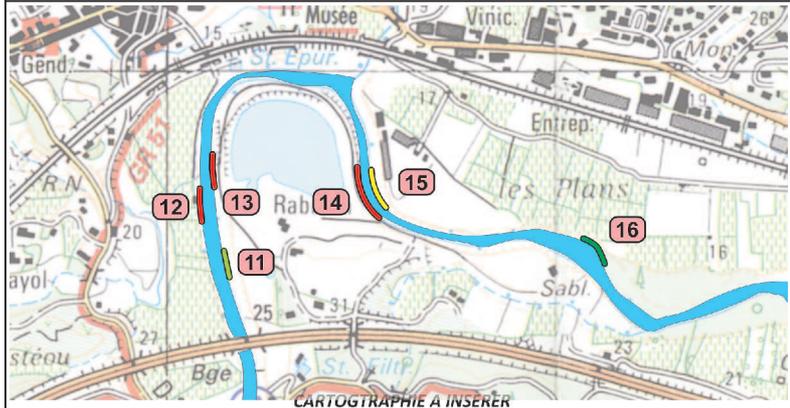
N° désordre 2011	11	Rivière	Argens	FICHE DESORDRE SUR BERGES
Ancien n° (2010)	12	Rive	Droite

Nature du désordre	Engagé	Niveau de gravité	Faible
--------------------	--------	-------------------	--------

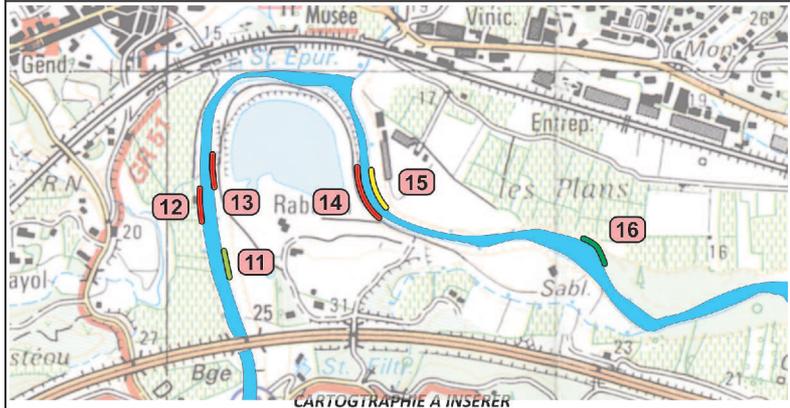
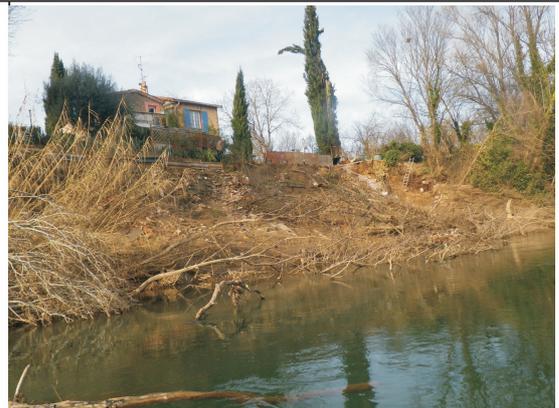
N° désordre 2011	12	Rivière	Argens	FICHE DESORDRE SUR BERGES
Ancien n° (2010)	13	Rive	Gauche

Nature du désordre	Prononcé	Niveau de gravité	Fort
--------------------	----------	-------------------	------

Emprise très limitée par la présence de l'habitation en crête de berge - Enjeu fort

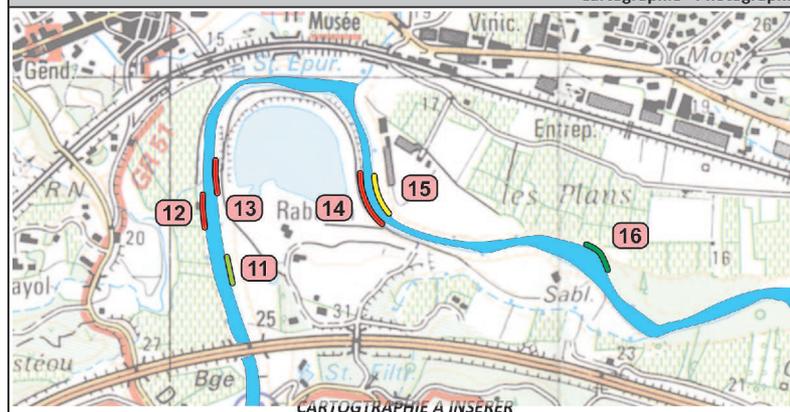
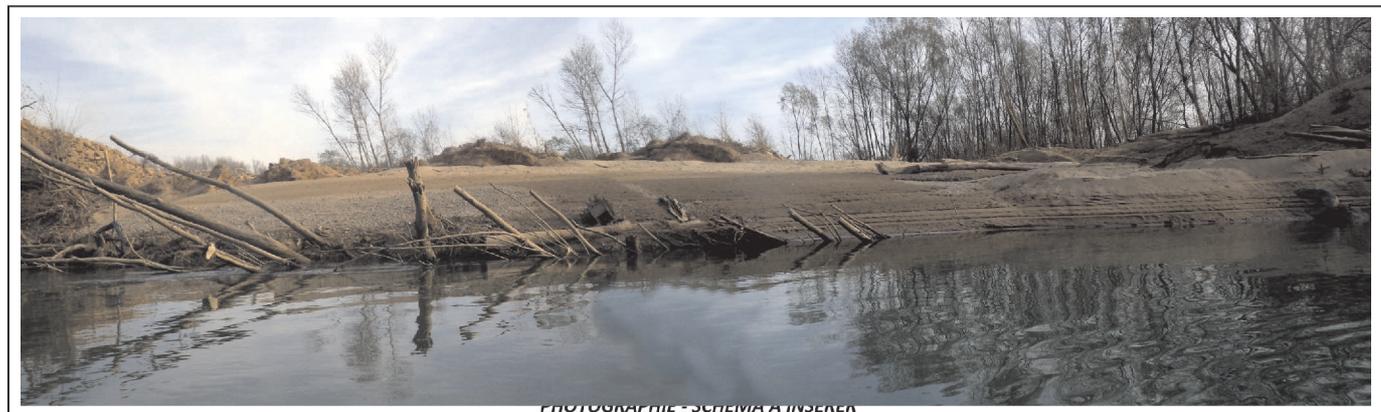
N° désordre 2011	13	Rivière	Argens	FICHE DESORDRE SUR BERGES
Ancien n° (2010)	14	Rive	Droite

Nature du désordre	Prononcé	Niveau de gravité	Faible
--------------------	----------	-------------------	--------

Risque très important de capture du plan d'eau de Rabinon par l'Argens - Zone d'érosion située à l'aval immédiat d'une protection minérale

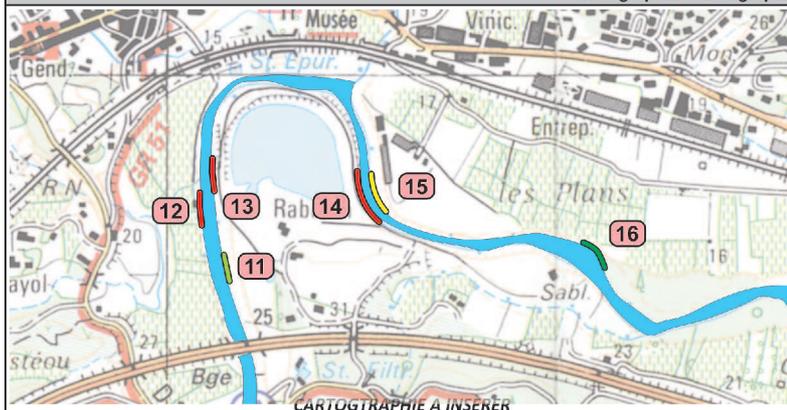
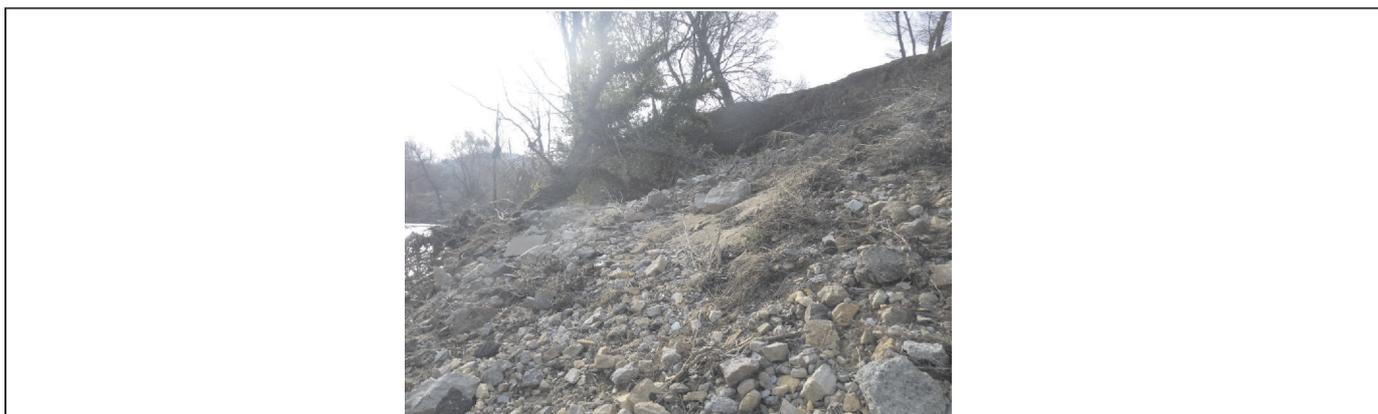
N° désordre 2011	14	Rivière	Argens	FICHE DESORDRE SUR BERGES
Ancien n° (2010)	16	Rive	Droite

Nature du désordre	Prononcé	Niveau de gravité	Fort
--------------------	----------	-------------------	------

Risque très important de capture du plan d'eau de Rabinon par l'Argens (10 mètres de large pour la "digue" existante) - Evolution significative en crête de berge et sur section aval

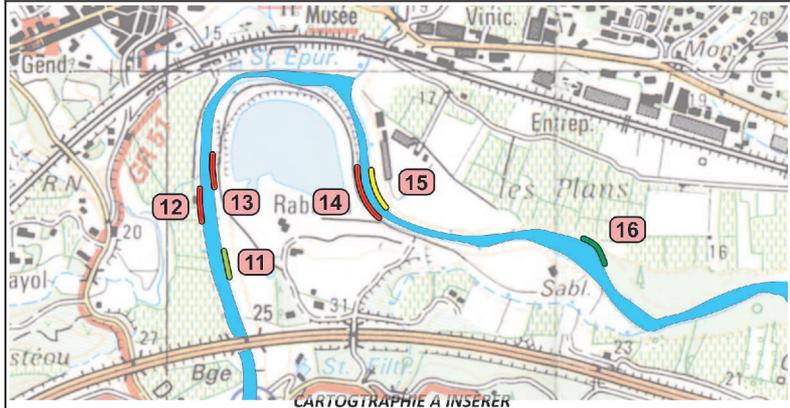
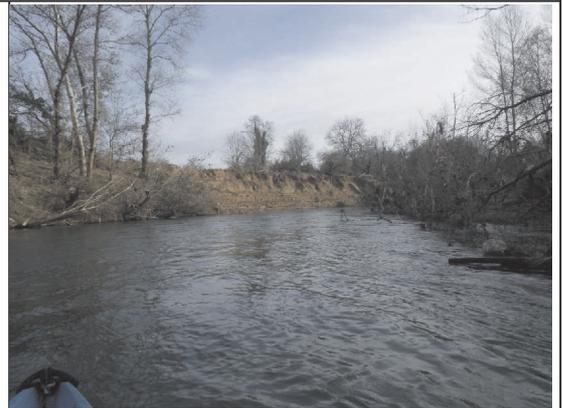
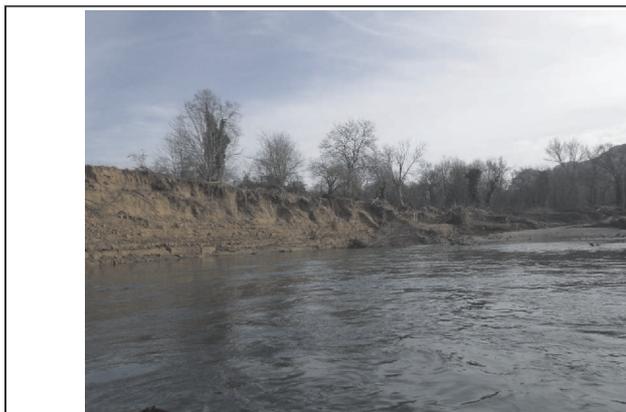
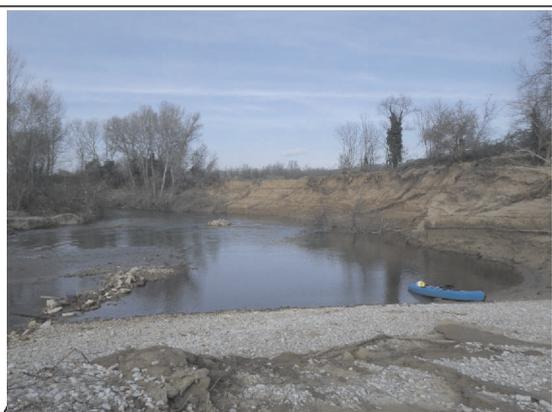
N° désordre 2011	16	Rivière	Argens	FICHE DESORDRE SUR BERGES
Ancien n° (2010)	18	Rive	Gauche

Nature du désordre	Engagé	Niveau de gravité	Moyen
--------------------	--------	-------------------	-------

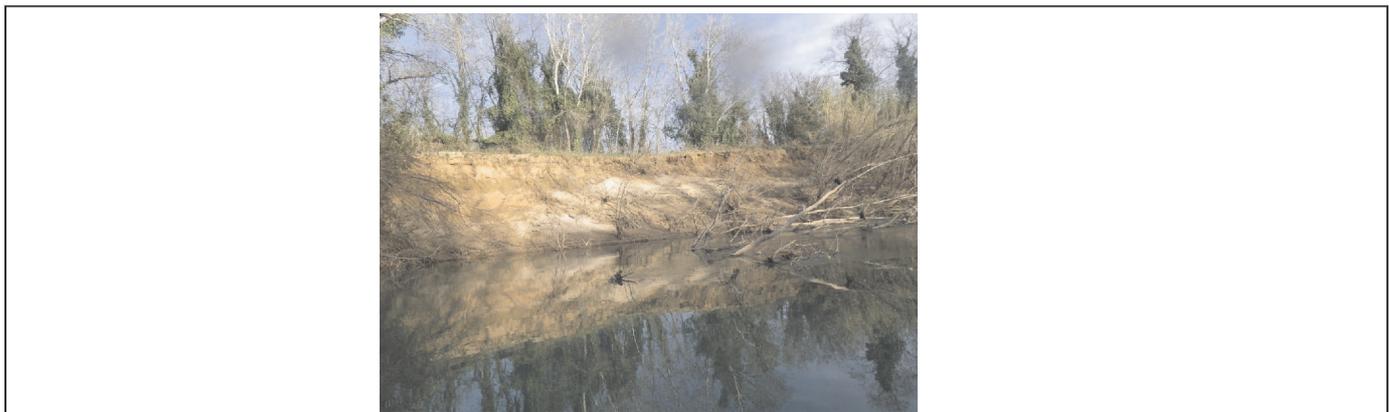
N° désordre 2011	17	Rivière	Argens	FICHE DESORDRE SUR BERGES
Ancien n° (2010)	19	Rive	Gauche

Nature du désordre	Engagé	Niveau de gravité	Moyen
--------------------	--------	-------------------	-------

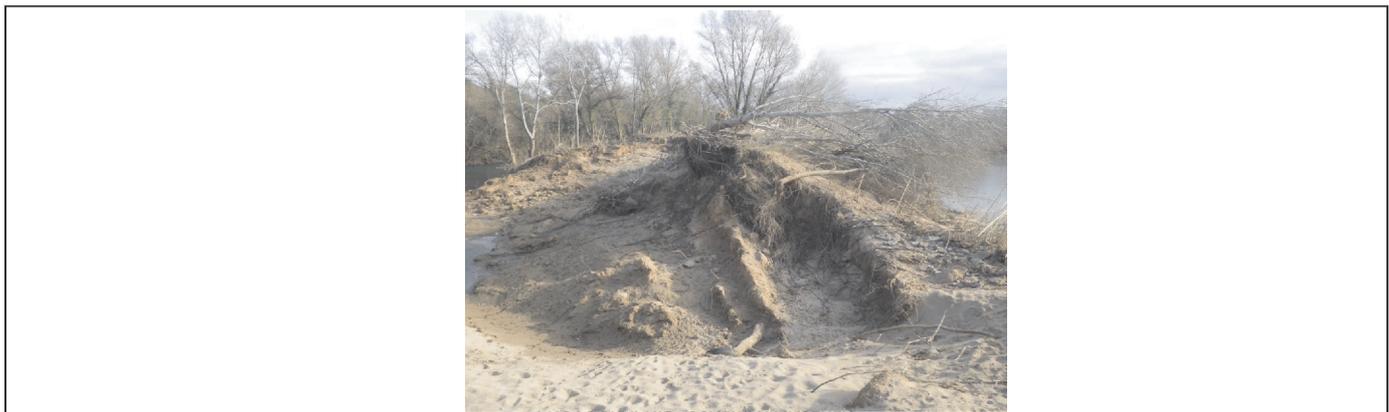
N° désordre 2011	19	Rivière	Argens	FICHE DESORDRE SUR BERGES
Ancien n° (2010)		Rive	Droite

Nature du désordre	Prononcé	Niveau de gravité	Fort
--------------------	----------	-------------------	------

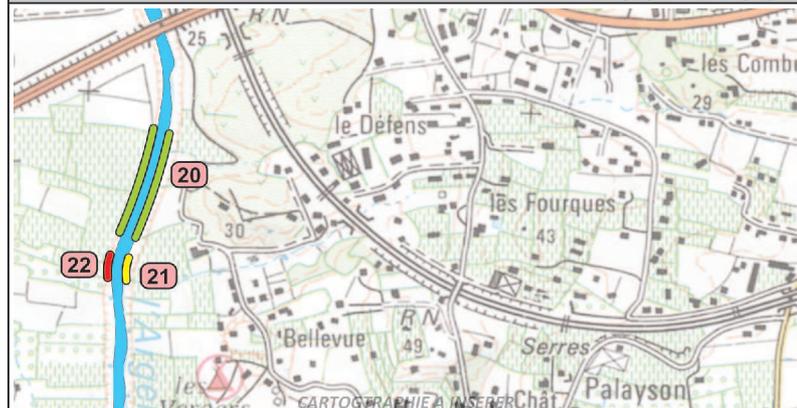
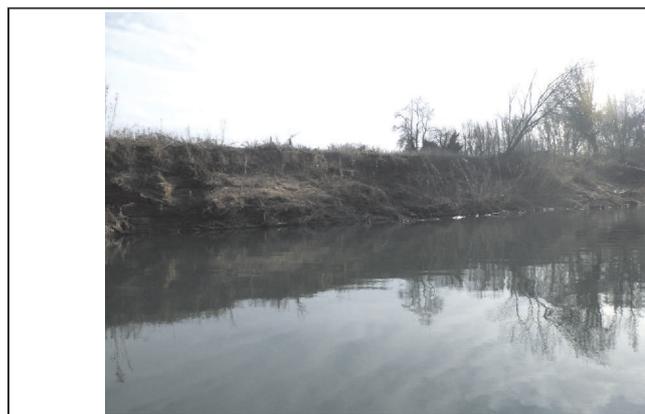
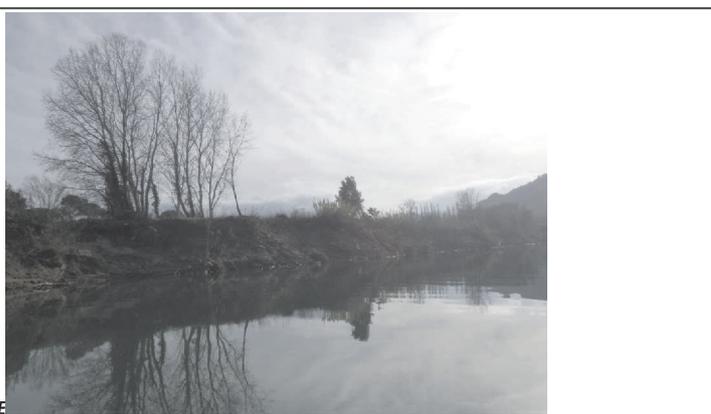
N° désordre 2011	20	Rivière	Argens	FICHE DESORDRE SUR BERGES
Ancien n° (2010)	21	Rive	Gauche et Droite

Nature du désordre	Amorce à engagé	Niveau de gravité	Faible
--------------------	-----------------	-------------------	--------

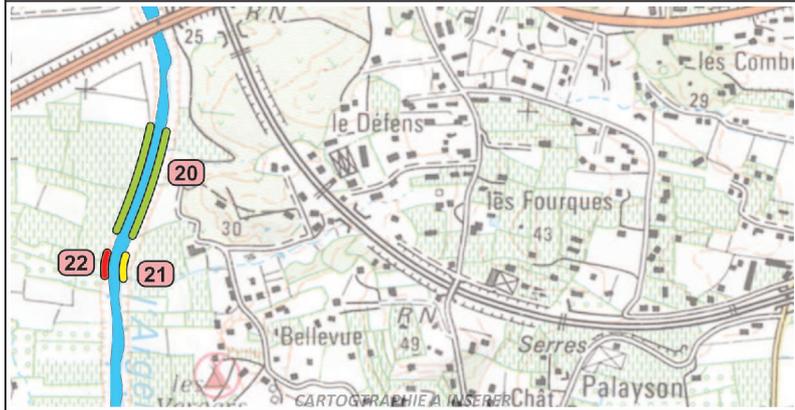
N° désordre 2011	21	Rivière	Argens	FICHE DESORDRE SUR BERGES
Ancien n° (2010)	22	Rive	Gauche

Nature du désordre	Amorce	Niveau de gravité	Faible
--------------------	--------	-------------------	--------

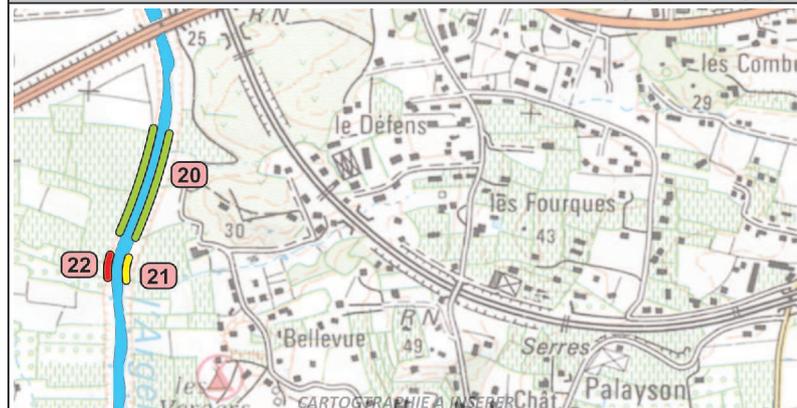
N° désordre 2011	22	Rivière	Argens	FICHE DESORDRE SUR BERGES
Ancien n° (2010)	23	Rive	Droite

Nature du désordre	Prononcé	Niveau de gravité	Fort
--------------------	----------	-------------------	------

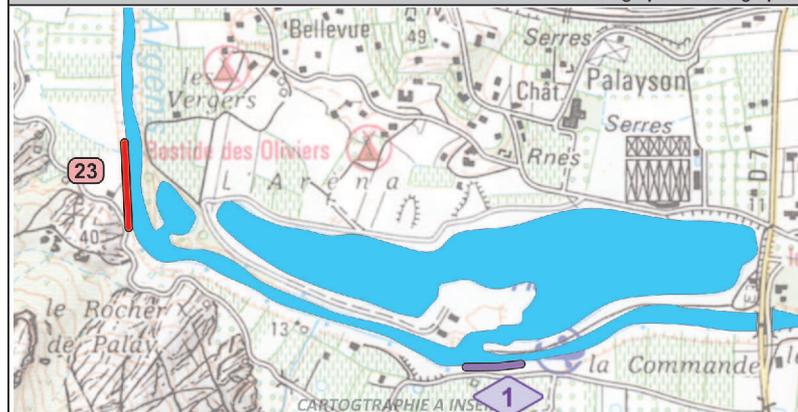
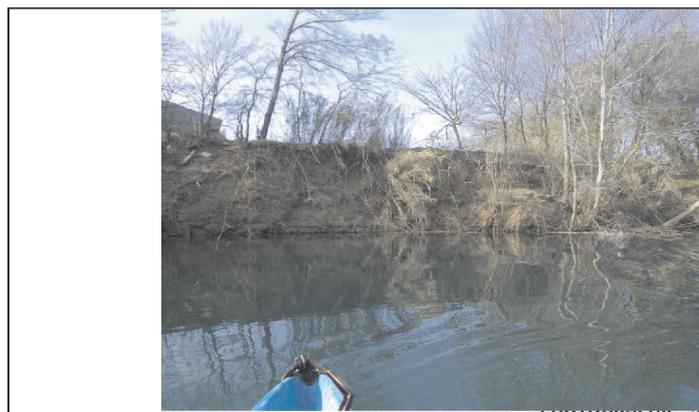
N° désordre 2011	23	Rivière	Argens	FICHE DESORDRE SUR BERGES
Ancien n° (2010)	24	Rive	Droite

Nature du désordre	Engagé	Niveau de gravité	Moyen
--------------------	--------	-------------------	-------

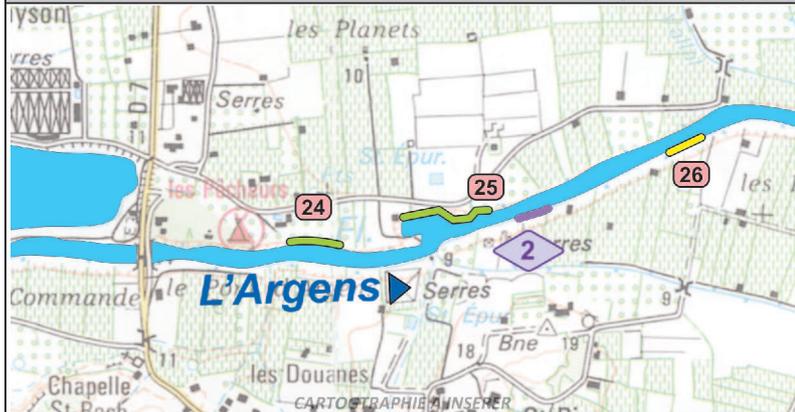
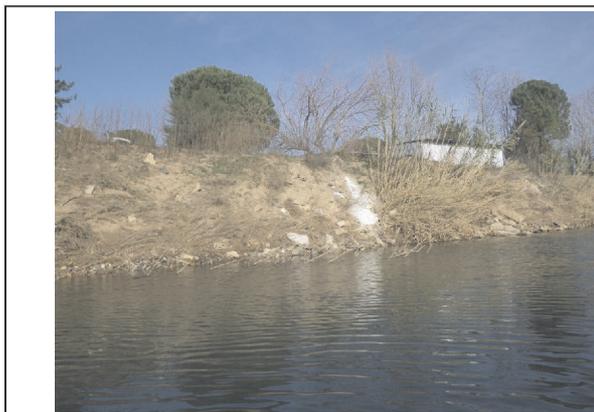
N° désordre 2011	24	Rivière	Argens	FICHE DESORDRE SUR BERGES
Ancien n° (2010)	26	Rive	Gauche

Nature du désordre	Amorce	Niveau de gravité	Faible
--------------------	--------	-------------------	--------

Travaux de confortement sommaire réalisés par les propriétaires du camping : mise en remblais diverses, pas de protection du pied de berge

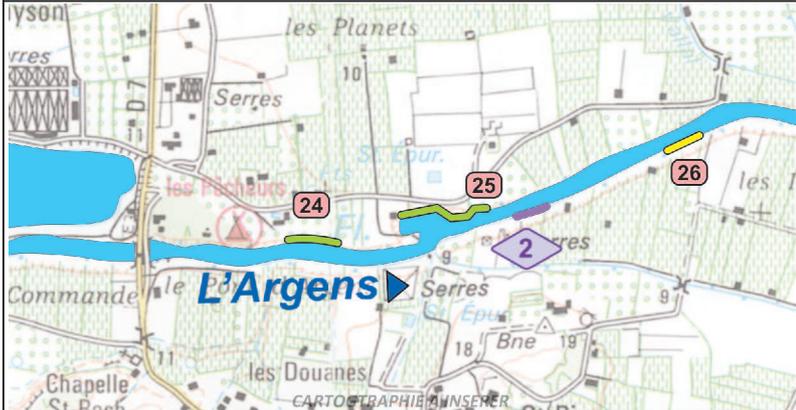
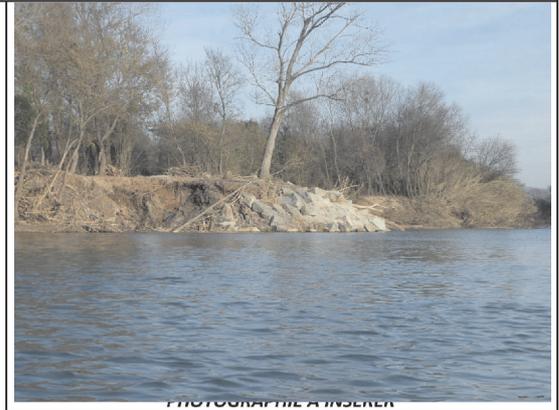
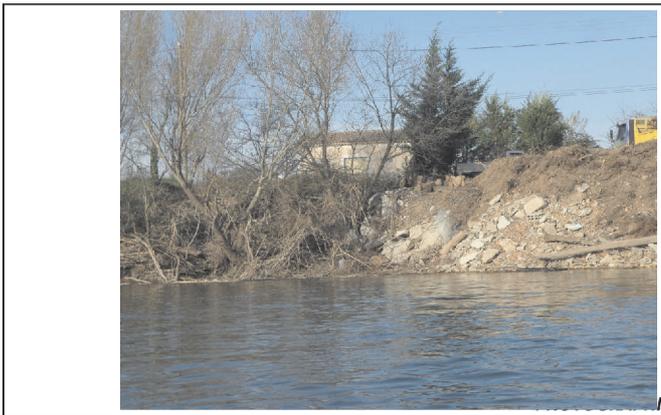
N° désordre 2011	25	Rivière	Argens	FICHE DESORDRE SUR BERGES
Ancien n° (2010)	27	Rive	Gauche

Nature du désordre	Engagé	Niveau de gravité	Faible
--------------------	--------	-------------------	--------

Remblaiement de toutes natures en berge - STEP relativement éloigné de la crête de berge érodée - Enrochement bétonné de l'exutoire du rejet STEP érodé

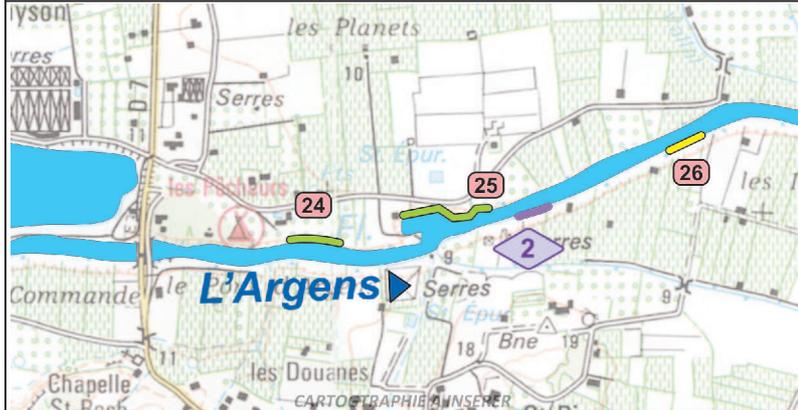
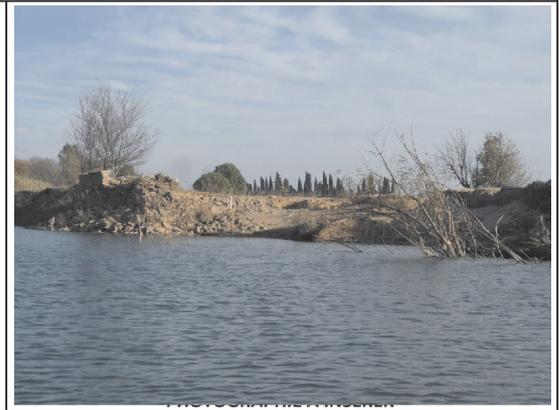
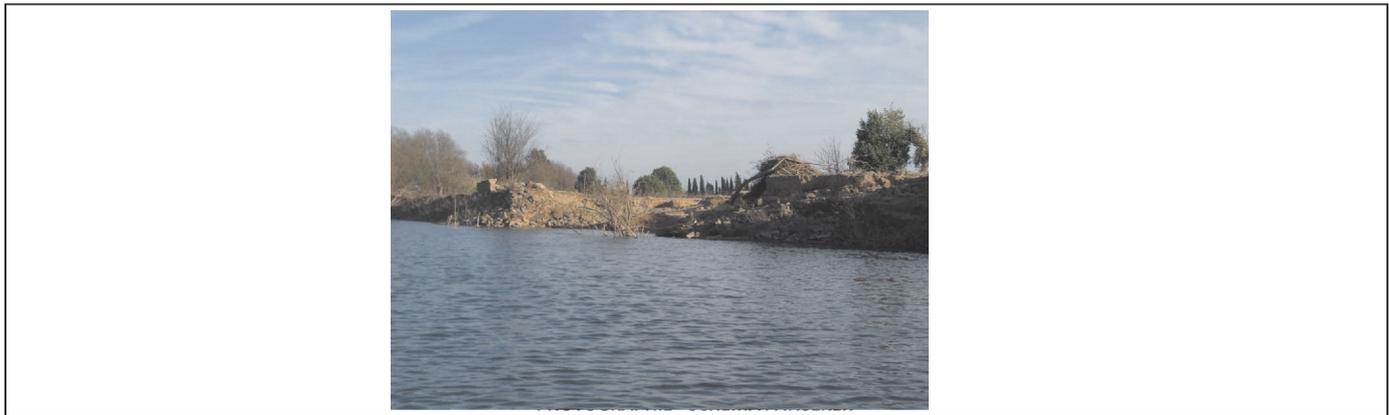
N° désordre 2011	26	Rivière	Argens	FICHE DESORDRE SUR BERGES
Ancien n° (2010)	28	Rive	Droite

Nature du désordre	Prononcé	Niveau de gravité	Moyen
--------------------	----------	-------------------	-------

Configuration particulière du site : présence d'un piézomètre en berge, vestige de mur en pierres, jets de rive

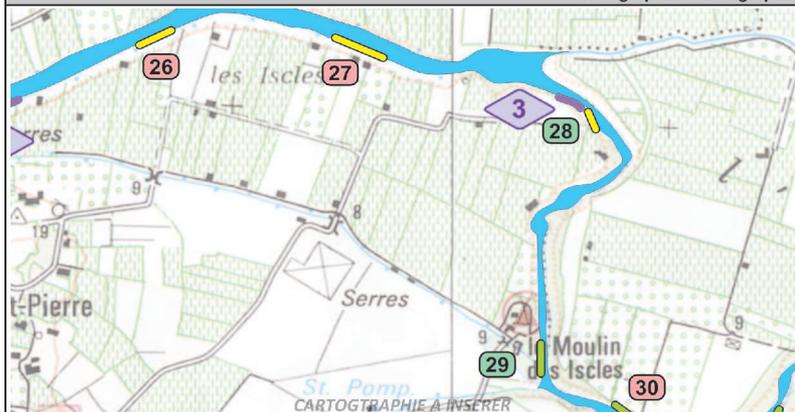
N° désordre 2011	27	Rivière	Argens	FICHE DESORDRE SUR BERGES
Ancien n° (2010)	29	Rive	Droite

Nature du désordre	Amorce à engagé	Niveau de gravité	Moyen
--------------------	-----------------	-------------------	-------

Remblaiement sur berges - Erosion plus marquée sur l'amont du secteur - Pas d'évolution significative depuis 2010

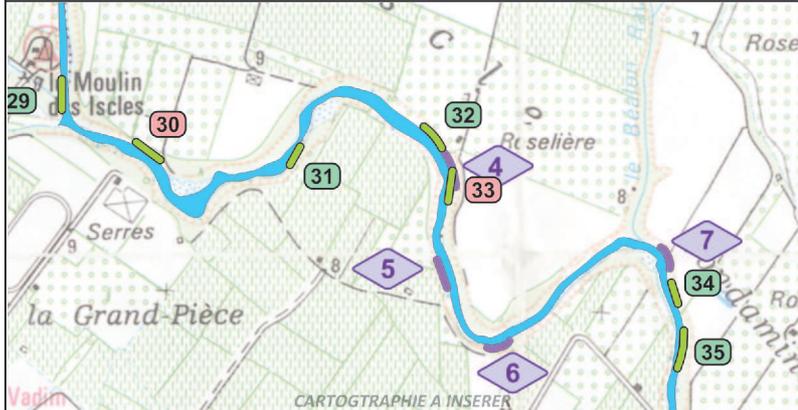
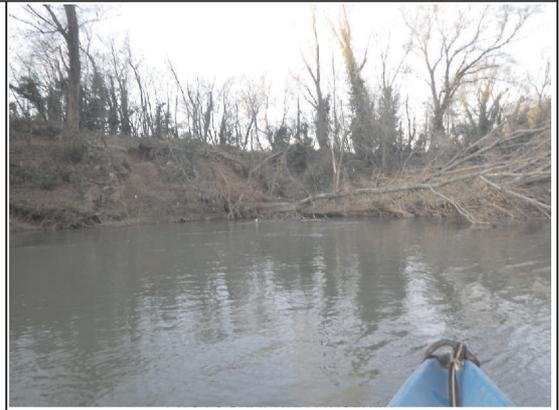
N° désordre 2011	30	Rivière	Argens	FICHE DESORDRE SUR BERGES
Ancien n° (2010)	33	Rive	Gauche

Nature du désordre	Engagé	Niveau de gravité	Faible
--------------------	--------	-------------------	--------

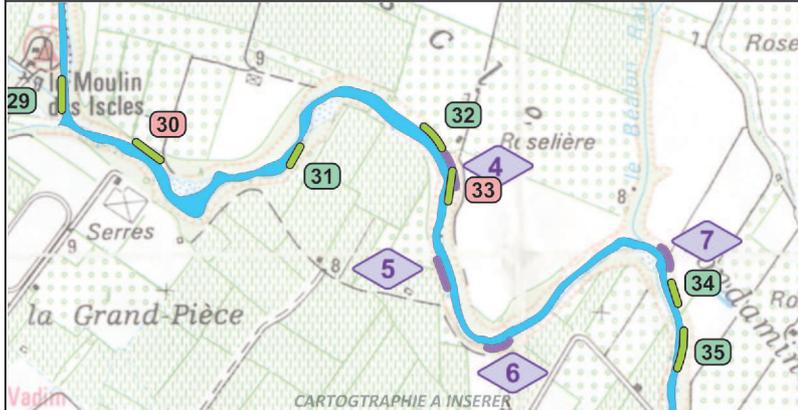
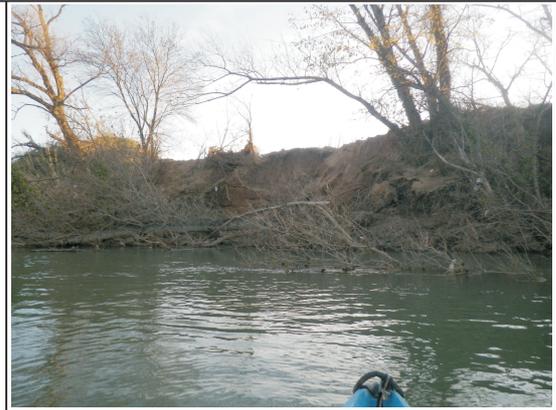
N° désordre 2011	31	Rivière	Argens	FICHE DESORDRE SUR BERGES
Ancien n° (2010)	34	Rive	Droite

Nature du désordre	Engagé	Niveau de gravité	Moyen
--------------------	--------	-------------------	-------

Présence d'arbres couchés en pied de berge et arbres déstabilisés en talus

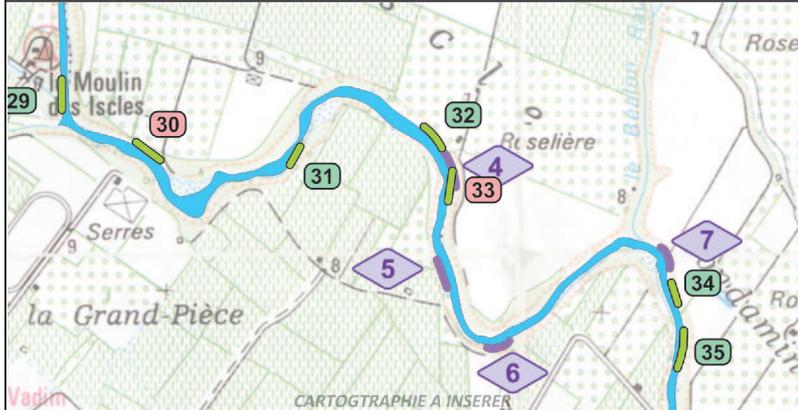
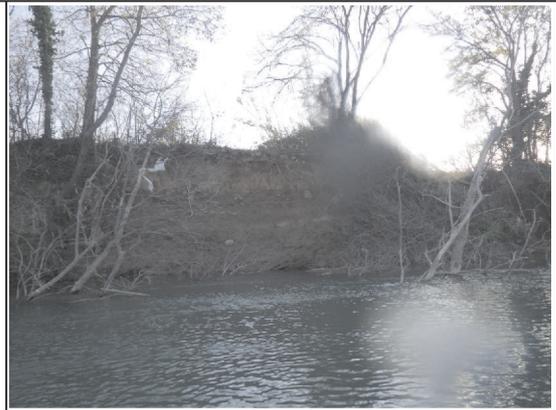
N° désordre 2011	32	Rivière	Argens	FICHE DESORDRE SUR BERGES
Ancien n° (2010)	34	Rive	Gauche

Nature du désordre	Prononcé	Niveau de gravité	Moyen
--------------------	----------	-------------------	-------

Erosion liée à la présence d'arbres déstabilisés en pied de berge

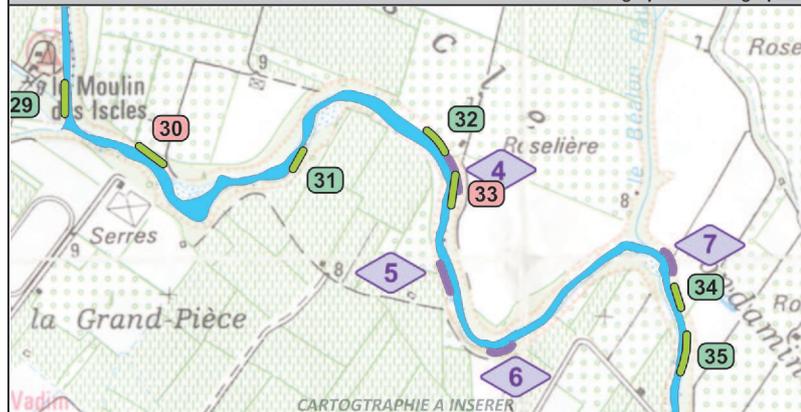
N° désordre 2011	33	Rivière	Argens	FICHE DESORDRE SUR BERGES
Ancien n° (2010)	34	Rive	Gauche

Nature du désordre	Prononcé	Niveau de gravité	Moyen
--------------------	----------	-------------------	-------

Erosion située en amont immédiat de la protection de berge n°5 - Risque de déchaussement des enrochements

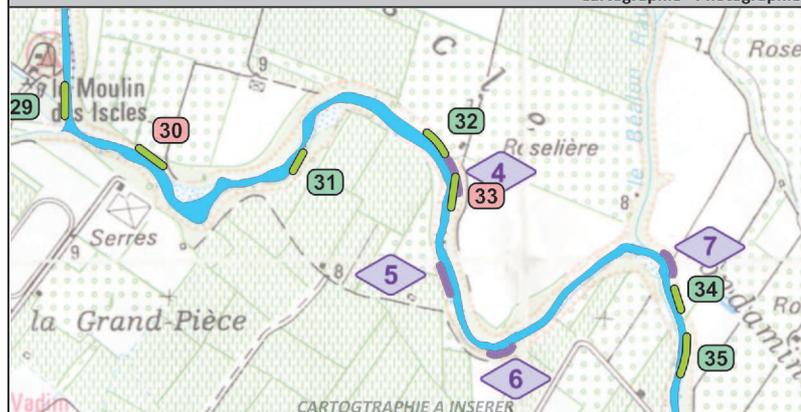
N° désordre 2011	34	Rivière	Argens	FICHE DESORDRE SUR BERGES
Ancien n° (2010)		Rive	Gauche

Nature du désordre	Engagé	Niveau de gravité	Moyen
--------------------	--------	-------------------	-------

Erosion située en aval immédiat de la protection de berge n°7 - Arbres déstabilisés et glissement des talus

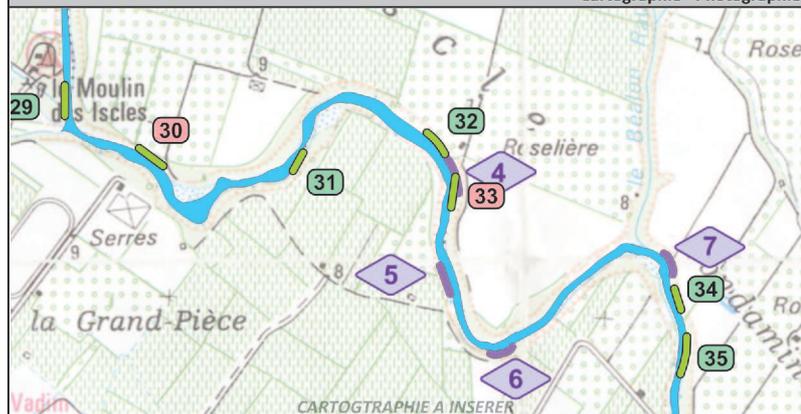
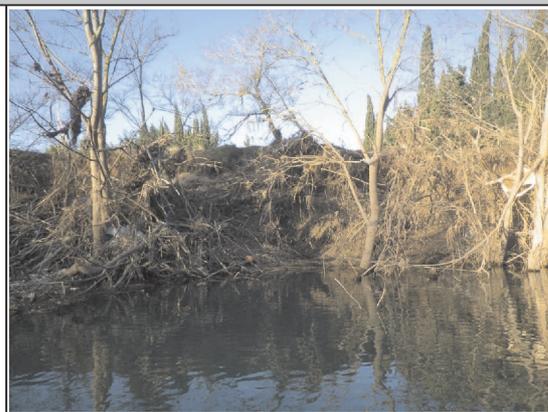
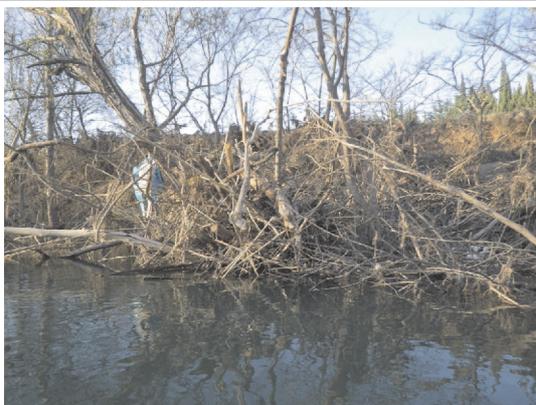
N° désordre 2011	35	Rivière	Argens	FICHE DESORDRE SUR BERGES
Ancien n° (2010)		Rive	Droite

Nature du désordre	Amorce	Niveau de gravité	Faible
--------------------	--------	-------------------	--------

Glissement de berge généralisé - Présence d'arbres en pied de talus à l'origine des dégradations

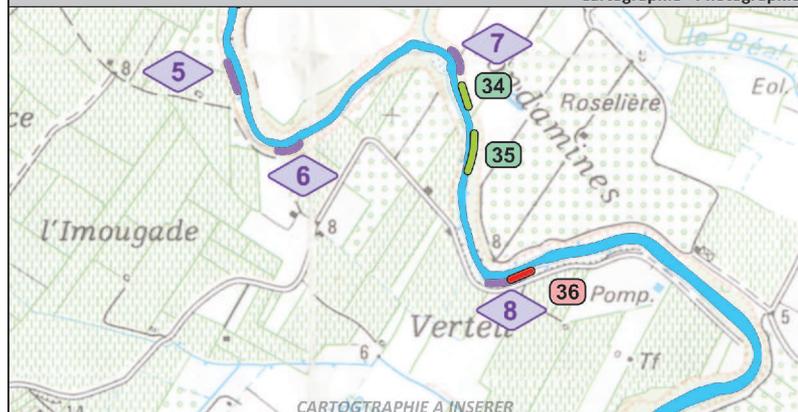
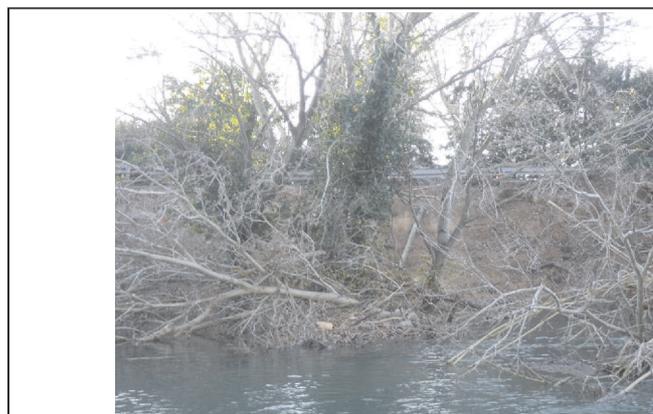
N° désordre 2011	36	Rivière	Argens	FICHE DESORDRE SUR BERGES
Ancien n° (2010)	35	Rive	Droite

Nature du désordre	Prononcé	Niveau de gravité	Fort
--------------------	----------	-------------------	------

Evolution prononcée de l'érosion située entre 2 points durs (enrochements) - Poteau FT, chemin d'accès station pompage touchés - Maîtrise d'ouvrage assurée par le SEVE dans le cadre des travaux d'urgence post-crue 2011

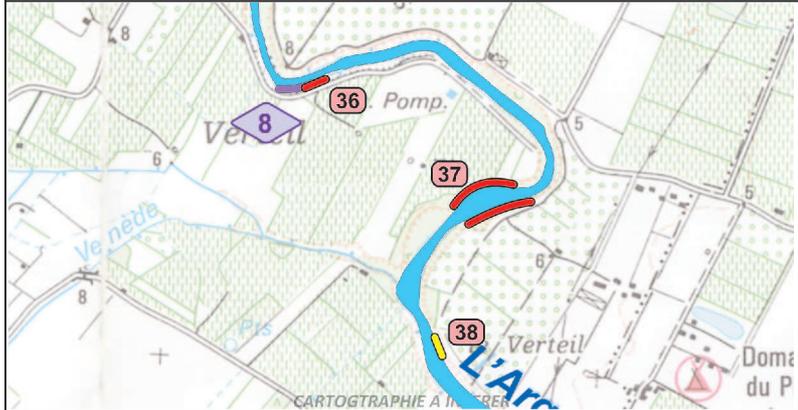
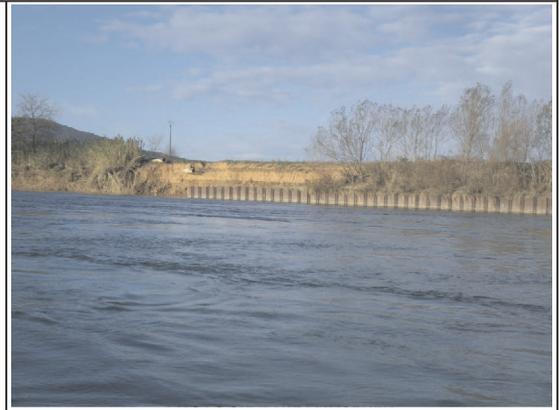
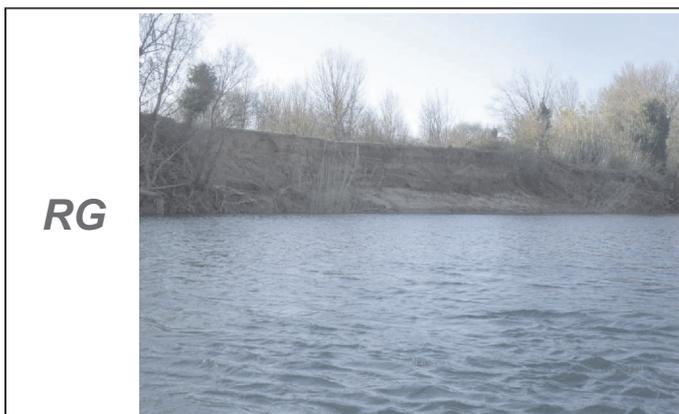
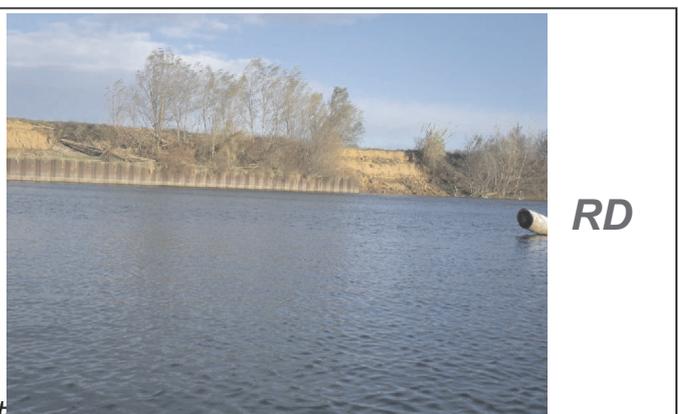
N° désordre 2011	37	Rivière	Argens	FICHE DESORDRE SUR BERGES
Ancien n° (2010)	36	Rive	Gauche et Droite

Nature du désordre	Prononcé	Niveau de gravité	Fort
--------------------	----------	-------------------	------

Maîtrise d'ouvrage assurée par le SEVE - Opérations de protection des berges engagées dans le cadre des travaux d'urgence post-crue 2011

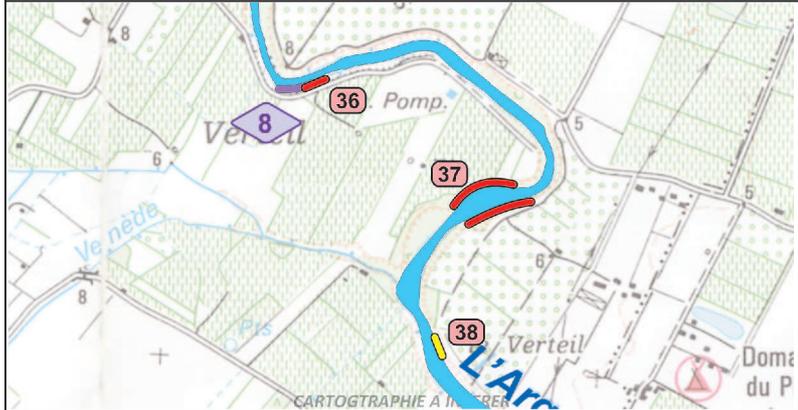
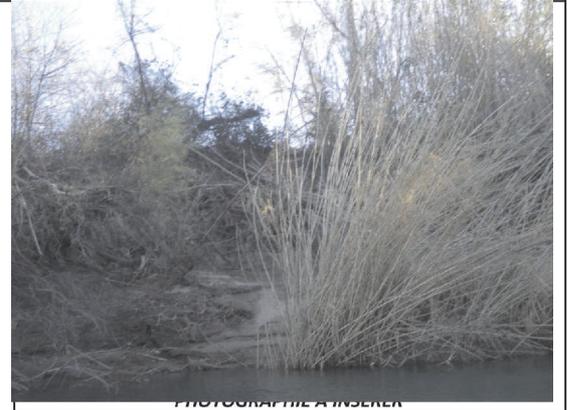
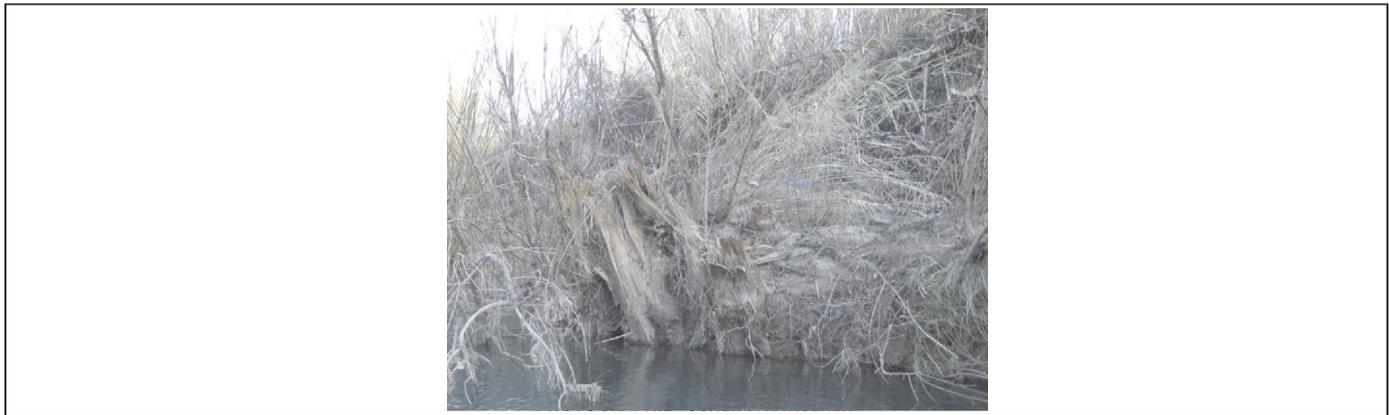
N° désordre 2011	38	Rivière	Argens	FICHE DESORDRE SUR BERGES
Ancien n° (2010)	37	Rive	Gauche

Nature du désordre	Engagé	Niveau de gravité	Moyen
--------------------	--------	-------------------	-------

Poteau situé à moins de 10 mètres de la crête de berge érodée

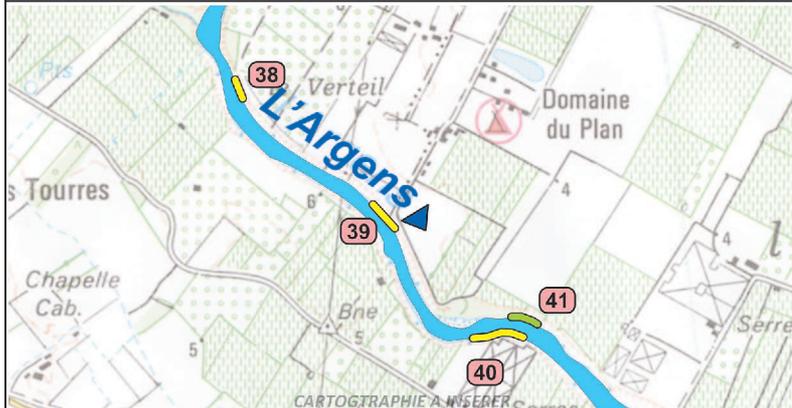
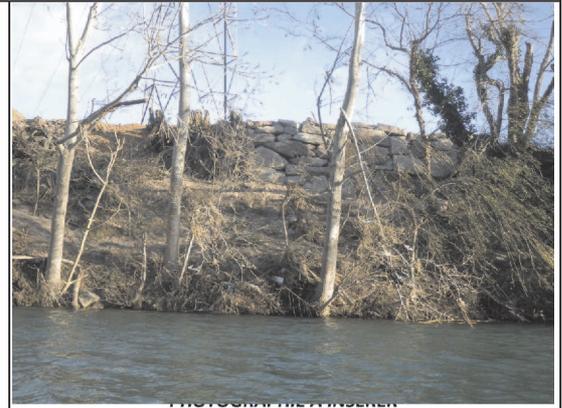
N° désordre 2011	39	Rivière	Argens	FICHE DESORDRE SUR BERGES
Ancien n° (2010)	38	Rive	Gauche

Nature du désordre	Engagé	Niveau de gravité	Moyen
--------------------	--------	-------------------	-------
