Diagnostic des berges et du lit de l'Argens aval, du Muy à Fréjus, suite aux crues de novembre 2011

PIECE 2 Fiches techniques - BERGES

MSE 11369R

DECEMBRE 2011

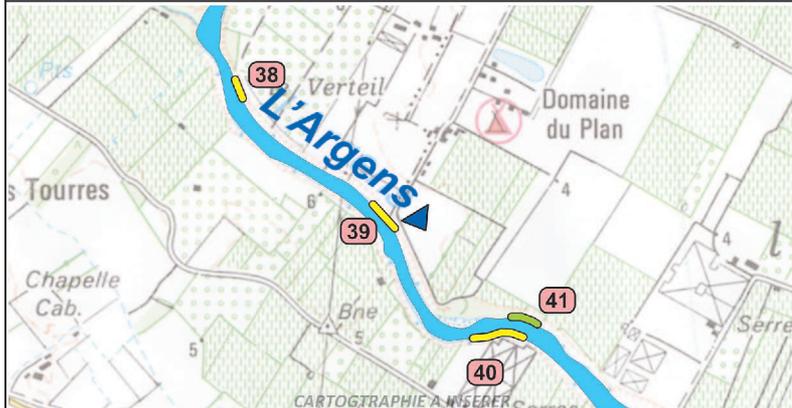
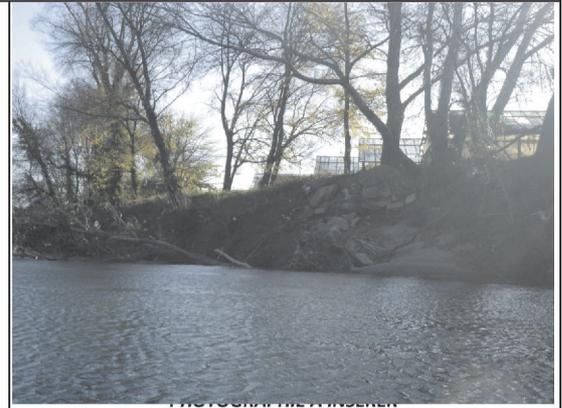
N° désordre 2011	40	Rivière	Argens	FICHE DESORDRE SUR BERGES
Ancien n° (2010)	39	Rive	Droite

Nature du désordre	Engagé	Niveau de gravité	Moyen
--------------------	--------	-------------------	-------

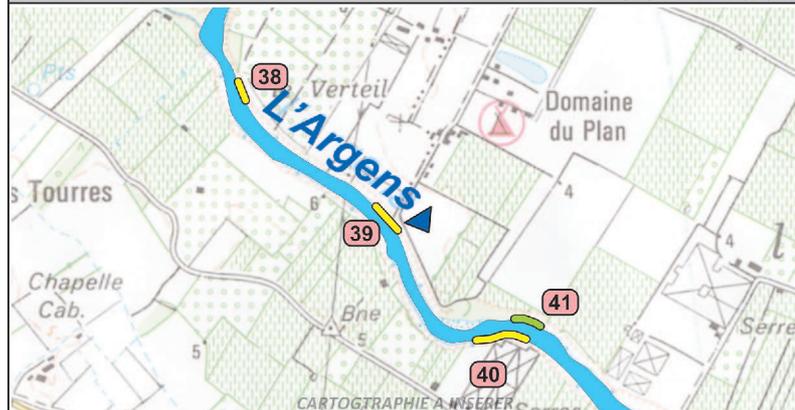
N° désordre 2011	41	Rivière	Argens	FICHE DESORDRE SUR BERGES
Ancien n° (2010)	40	Rive	Gauche

Nature du désordre	Engagé	Niveau de gravité	Moyen
--------------------	--------	-------------------	-------

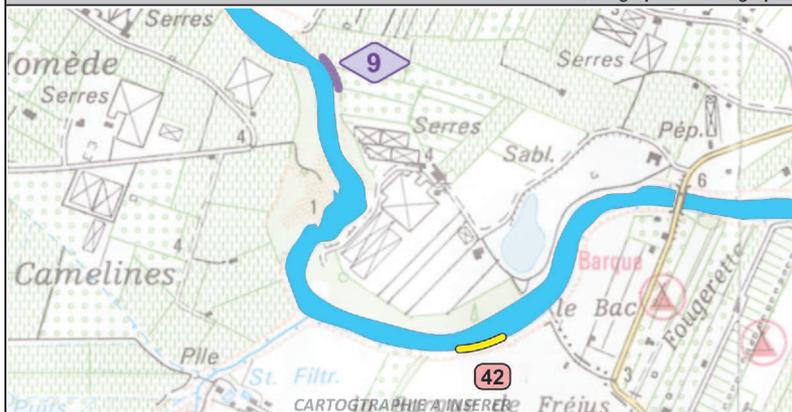
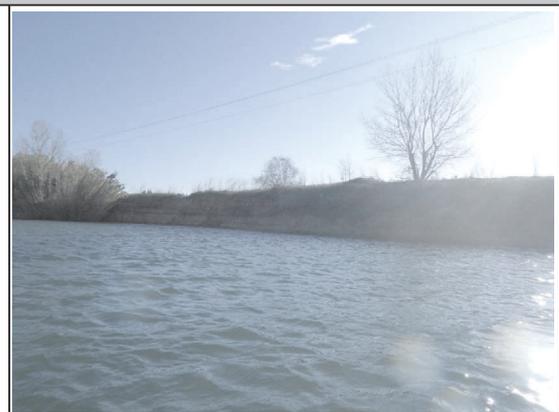
N° désordre 2011	42	Rivière	Argens	FICHE DESORDRE SUR BERGES
Ancien n° (2010)	41	Rive	Droite

Nature du désordre	Amorce	Niveau de gravité	Moyen
--------------------	--------	-------------------	-------

Poteau situé à moins de 10 mètres de la crête de berge érodée
