**Diagnostic des berges et du lit de
l'Argens aval, du Muy à Fréjus,
suite aux crues de novembre 2011**

PIECE 2
Fiches techniques - BERGES

MSE 11369R

DECEMBRE 2011

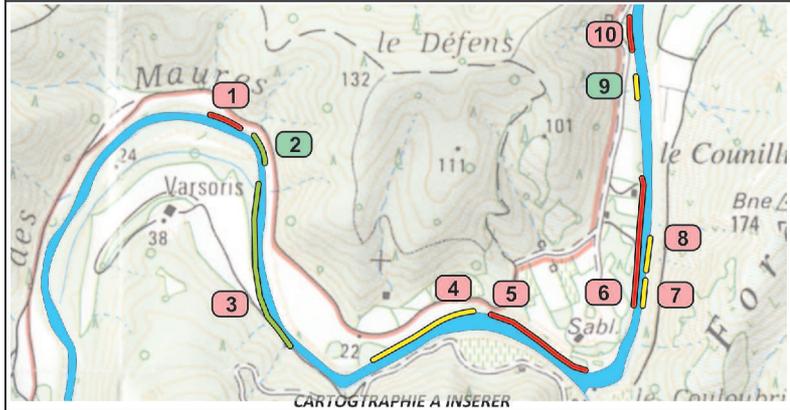
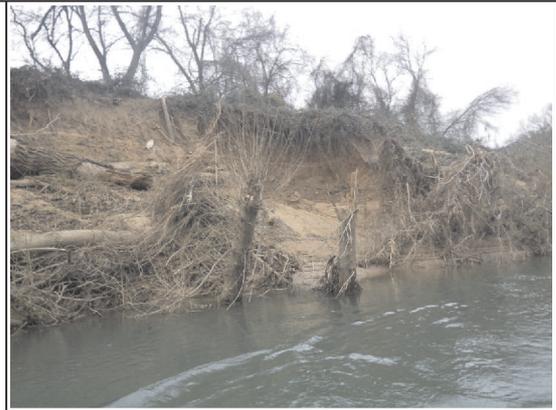
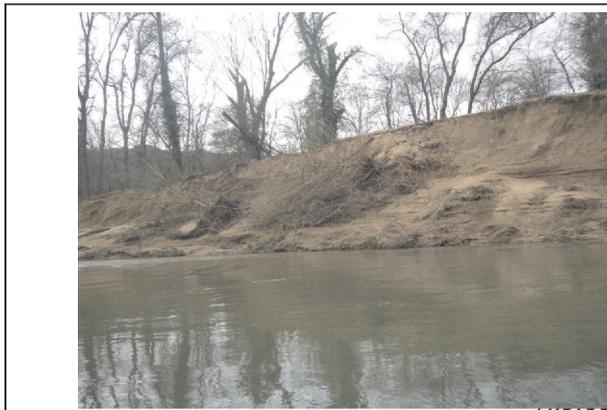
N° désordre 2011	3	Rivière	Argens	FICHE DESORDRE SUR BERGES
Ancien n° (2010)	2	Rive	Droite

Nature du désordre	Engagé	Niveau de gravité	Moyen
--------------------	--------	-------------------	-------

Erosion généralisé du secteur - Nombreux glissements en tête de berge - Présence d'un chemin privé et d'un réseau aérien sur l'aval

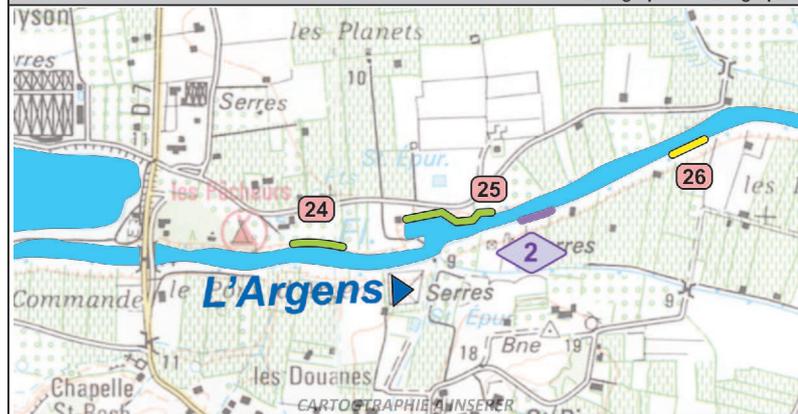
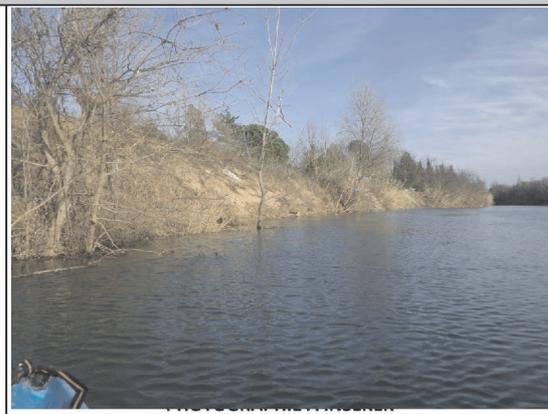
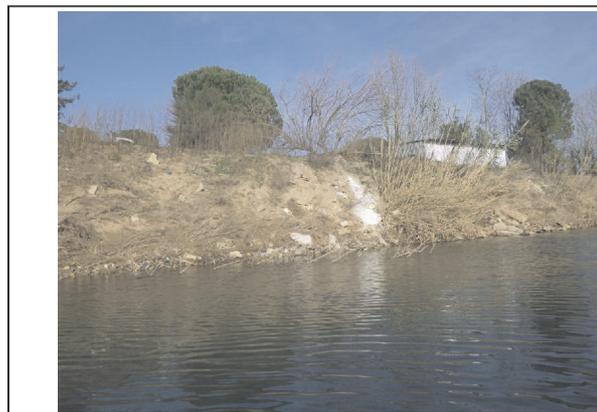
N° désordre 2011	24	Rivière	Argens	FICHE DESORDRE SUR BERGES
Ancien n° (2010)	26	Rive	Gauche

Nature du désordre	Amorce	Niveau de gravité	Faible
--------------------	--------	-------------------	--------

Travaux de confortement sommaire réalisés par les propriétaires du camping : mise en remblais diverses, pas de protection du pied de berge

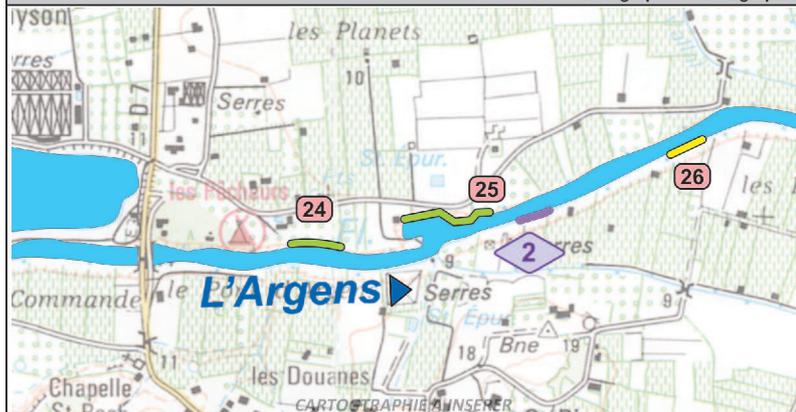
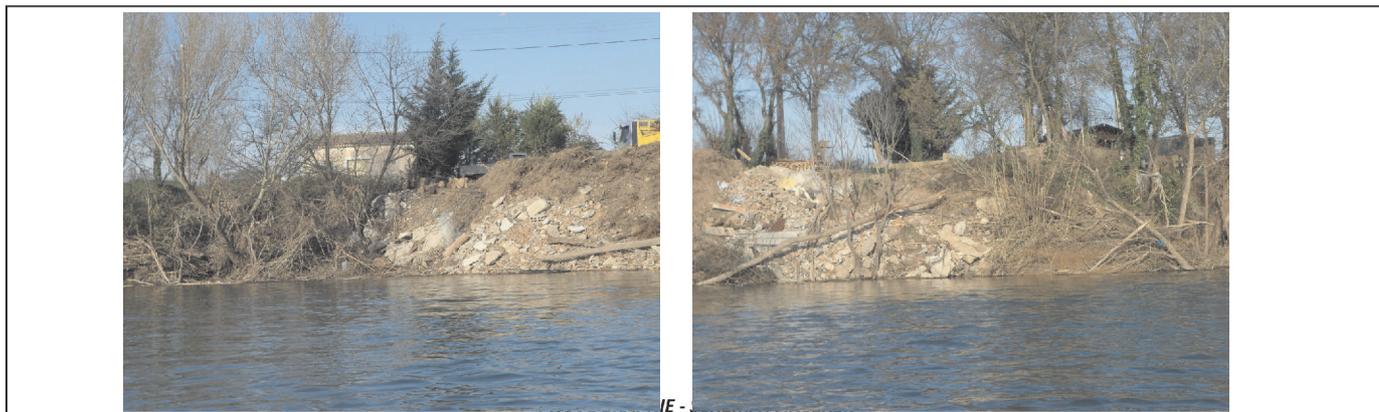
N° désordre 2011	25	Rivière	Argens	FICHE DESORDRE SUR BERGES
Ancien n° (2010)	27	Rive	Gauche

Nature du désordre	Engagé	Niveau de gravité	Faible
--------------------	--------	-------------------	--------

Remblaiement de toutes natures en berge - STEP relativement éloigné de la crête de berge érodée - Enrochement bétonné de l'exutoire du rejet STEP érodé

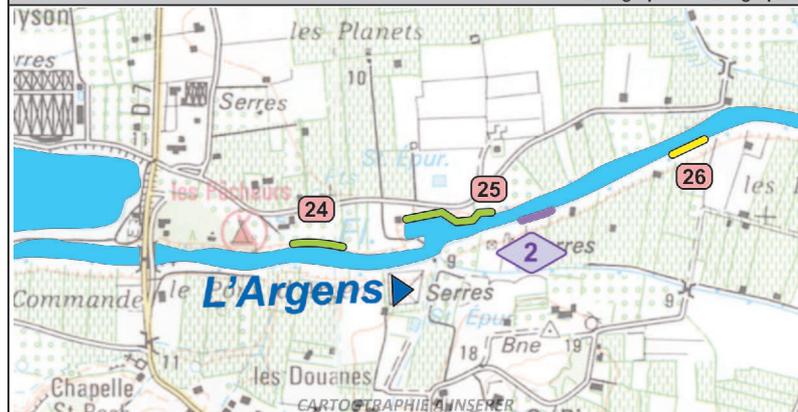
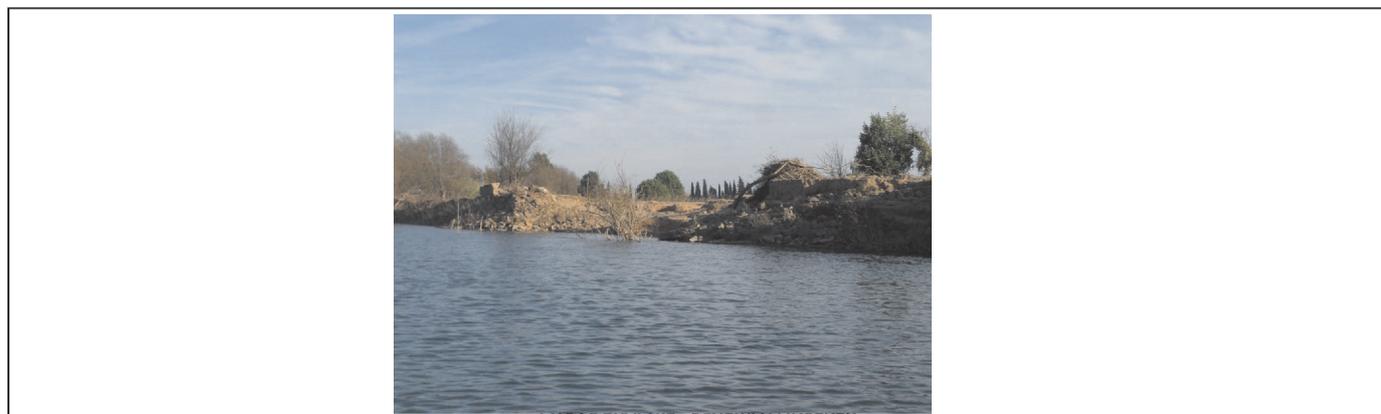
N° désordre 2011	26	Rivière	Argens	FICHE DESORDRE SUR BERGES
Ancien n° (2010)	28	Rive	Droite

Nature du désordre	Prononcé	Niveau de gravité	Moyen
--------------------	----------	-------------------	-------

Configuration particulière du site : présence d'un piézomètre en berge, vestige de mur en pierres, jets de rive

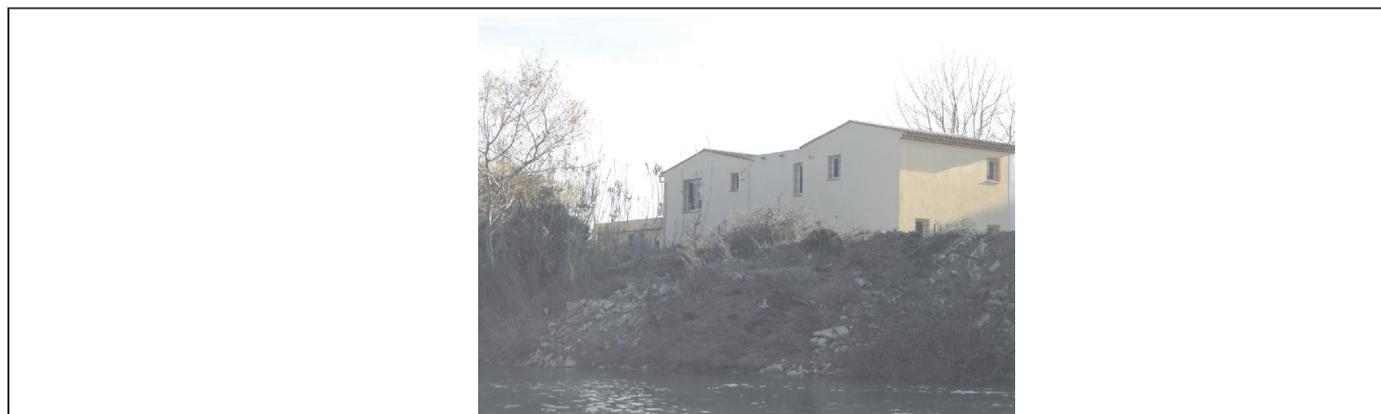
N° désordre 2011	27	Rivière	Argens	FICHE DESORDRE SUR BERGES
Ancien n° (2010)	29	Rive	Droite

Nature du désordre	Amorce à engagé	Niveau de gravité	Moyen
--------------------	-----------------	-------------------	-------

Remblaiement sur berges - Erosion plus marquée sur l'amont du secteur - Pas d'évolution significative depuis 2010

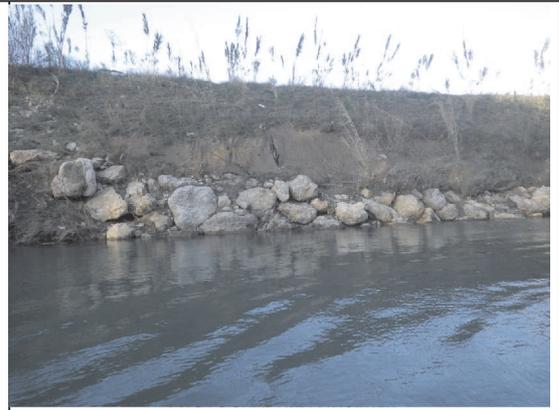
N° désordre 2011	33	Rivière	Argens	FICHE DESORDRE SUR BERGES
Ancien n° (2010)	34	Rive	Gauche

Nature du désordre	Prononcé	Niveau de gravité	Moyen
--------------------	----------	-------------------	-------

Erosion située en amont immédiat de la protection de berge n°5 - Risque de déchaussement des enrochements

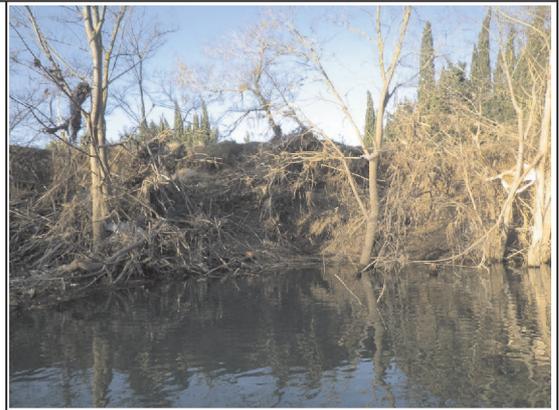
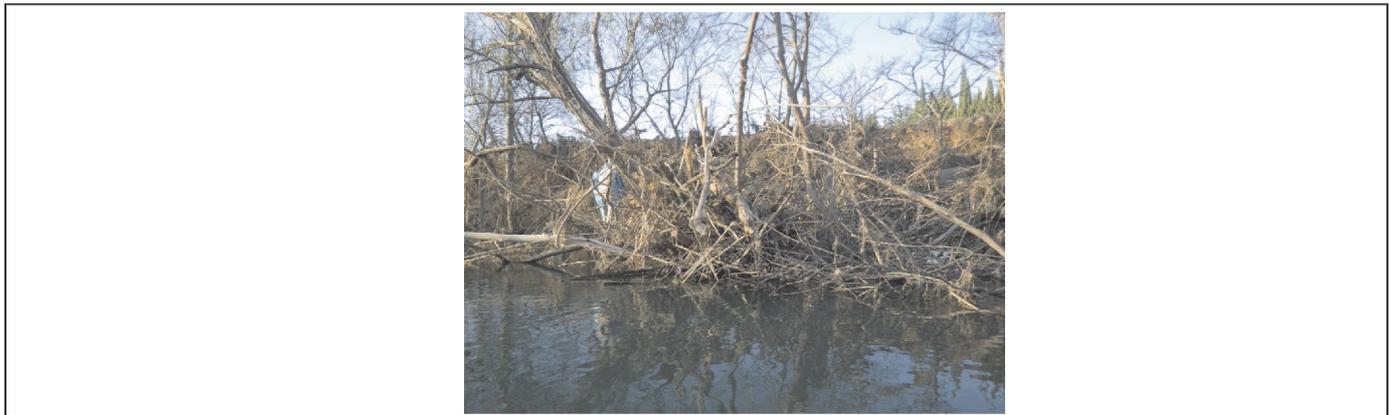
N° désordre 2011	35	Rivière	Argens	FICHE DESORDRE SUR BERGES
Ancien n° (2010)		Rive	Droite

Nature du désordre	Amorce	Niveau de gravité	Faible
--------------------	--------	-------------------	--------

Glissement de berge généralisé - Présence d'arbres en pied de talus à l'origine des dégradations

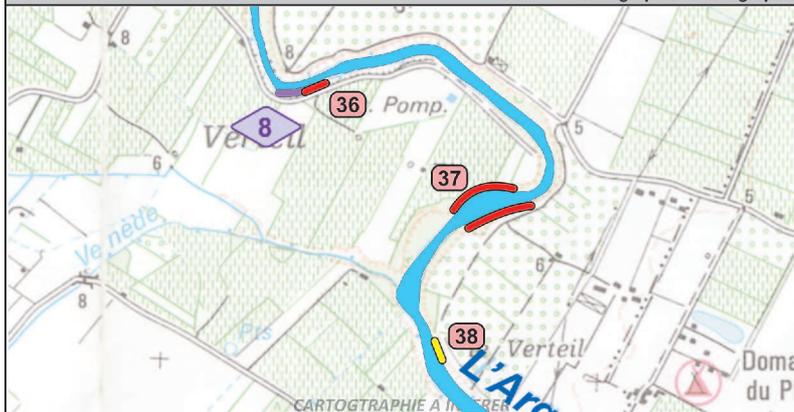
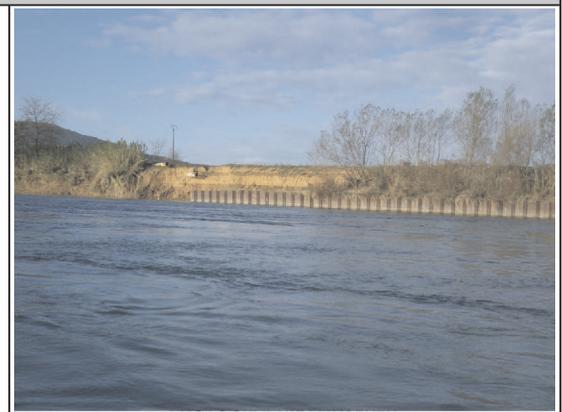
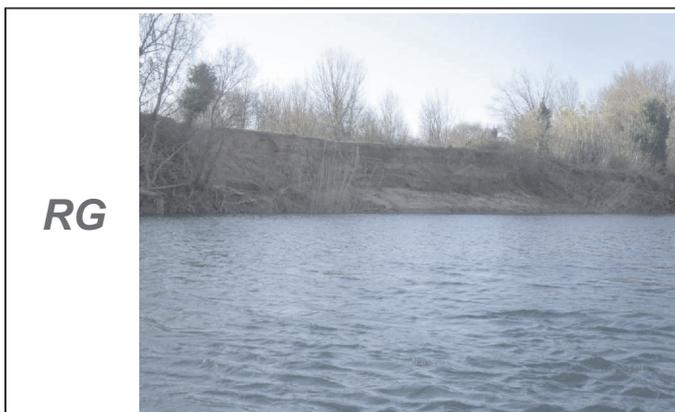
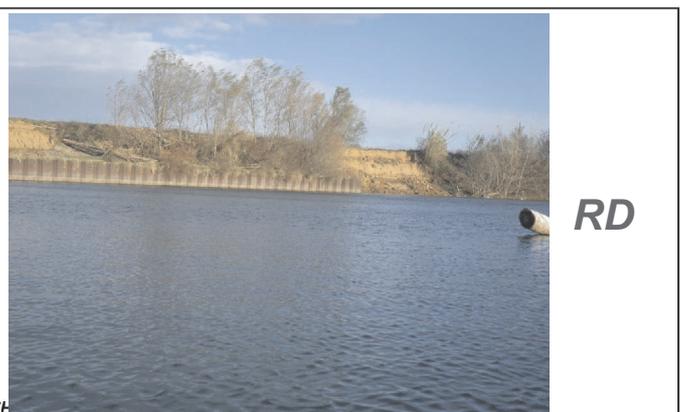
N° désordre 2011	37	Rivière	Argens	FICHE DESORDRE SUR BERGES
Ancien n° (2010)	36	Rive	Gauche et Droite

Nature du désordre	Prononcé	Niveau de gravité	Fort
--------------------	----------	-------------------	------

Maîtrise d'ouvrage assurée par le SEVE - Opérations de protection des berges engagées dans le cadre des travaux d'urgence post-crue 2011

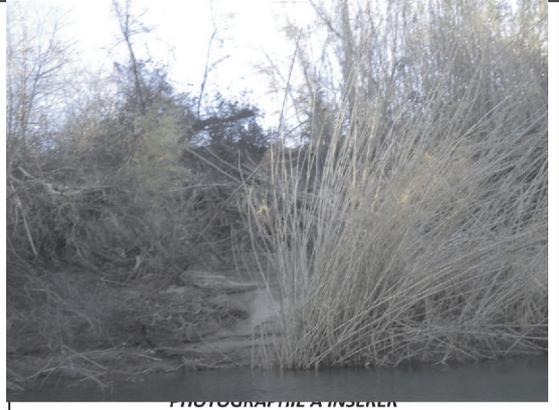
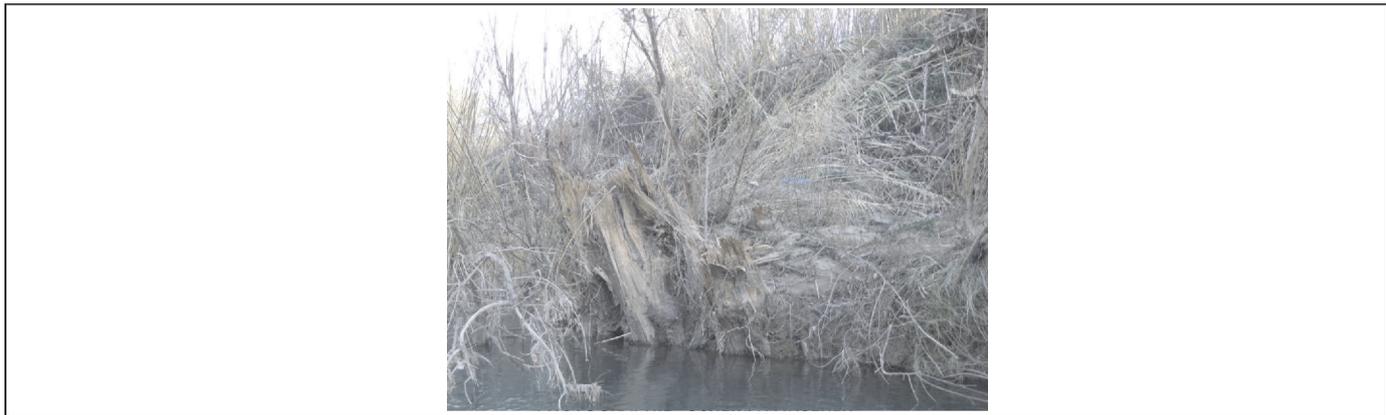
N° désordre 2011	38	Rivière	Argens	FICHE DESORDRE SUR BERGES
Ancien n° (2010)	37	Rive	Gauche

Nature du désordre	Engagé	Niveau de gravité	Moyen
--------------------	--------	-------------------	-------

Poteau situé à moins de 10 mètres de la crête de berge érodée

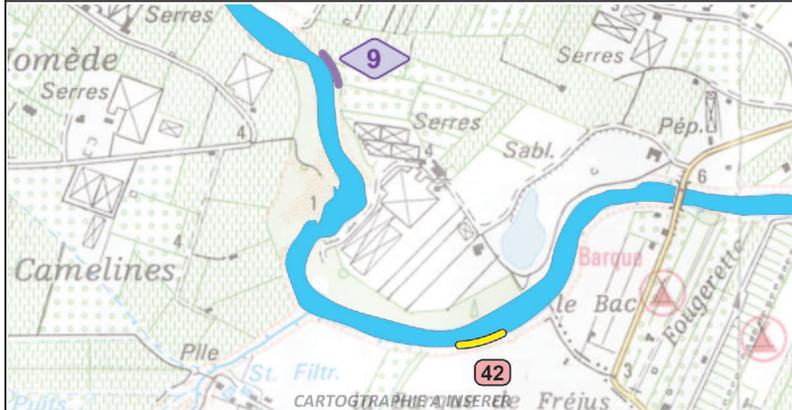
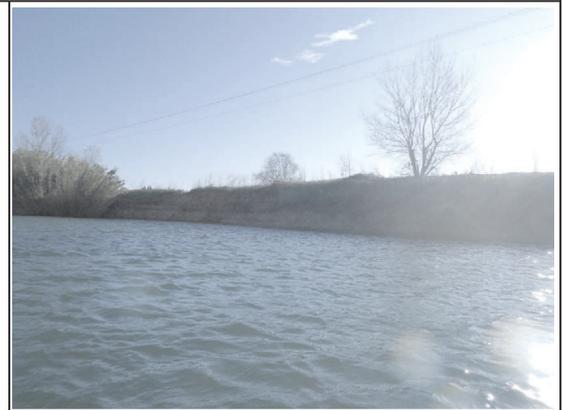
N° désordre 2011	42	Rivière	Argens	FICHE DESORDRE SUR BERGES
Ancien n° (2010)	41	Rive	Droite

Nature du désordre	Amorce	Niveau de gravité	Moyen
--------------------	--------	-------------------	-------

Poteau situé à moins de 10 mètres de la crête de berge érodée
