**Conseil Général du Var – Direction de l’Environnement
Service Rivières et Milieux Aquatiques**

**Crue du 15-16 juin 2010
Expertise post-crue**

Tome 3

FLORIÈYE - REAL - ARGENS

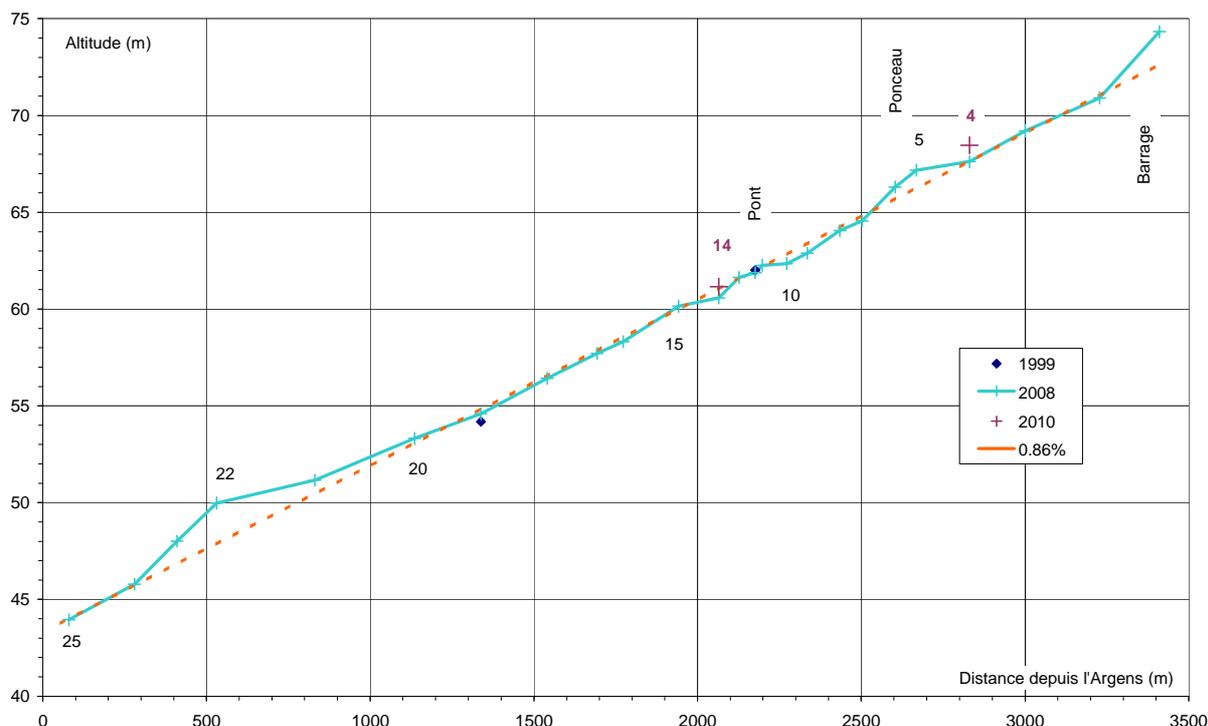
Figure 2 : Profils en long de la Florière.

Ce profil en long montre une pente remarquablement constante de 0.86 % sur l'ensemble du linéaire entre la sortie des gorges et la confluence avec l'Argens. Plusieurs points particuliers apparaissent :

Par contre, il semblerait que cette crue se soit accompagnée d'un engravement globalement modéré. Ce point devra faire l'objet de mesures topographiques et un curage sera réalisé si l'engravement est avéré. Dans ce cas, les causes de cet engravement seront recherchées (contractions de l'écoulement en aval du village par exemple) et combattues dans la mesure du possible afin d'obtenir une continuité du transport solide.

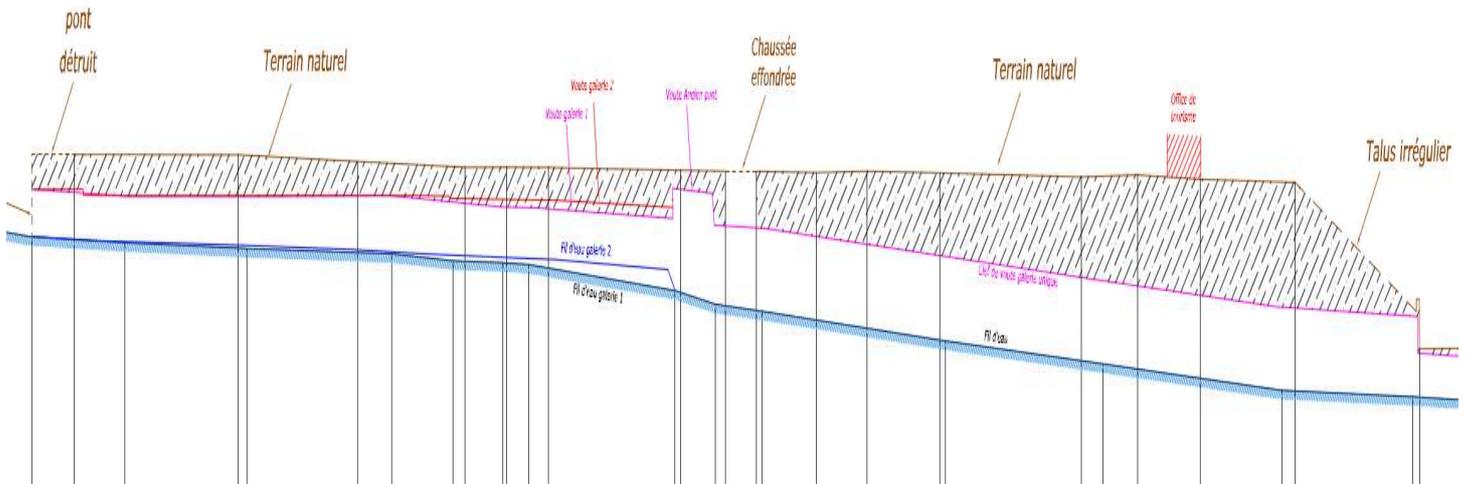
Figure 6 : Profil en long de la couverture au centre des Arcs.

La capacité normale des dalots correspond à un écoulement établi dans un ouvrage sans discontinuité et avec une faible rugosité. Il s'agit assurément d'une sur-estimation de la capacité réelle de l'ouvrage qui est beaucoup plus limitée en entrée.

Un calcul sommaire conduit à une capacité de l'ordre de 96 m³/s en entrée pour les deux dalots pour une hauteur de 6 mètres correspondant au mur amont avant la destruction du pont. Cette valeur ne tient compte ni des risques de mise en charge à cause des discontinuités dans le dalot, ni des risques d'obstruction par les flottants.

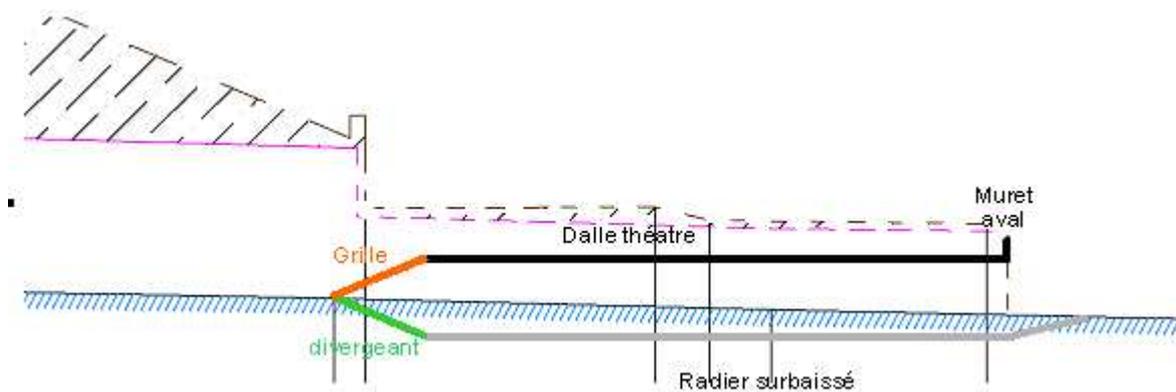
Figure 11 : Aménagement aval.

La largeur du dalot sera - a priori - la même que celle de la galerie amont, soit 4.5 mètres et sa hauteur serait de 1.5 m. Il faut remarquer que le lit canalisé actuel n'offre qu'une largeur de 2 m, ce qui n'est pas cohérent avec la largeur de 4.50 m que nous proposons (et a fortiori celle de 7.6 m du chenal proposée par ERG) : nous conseillons donc d'élargir ce canal à 4 m à l'entrée et de le rétrécir progressivement sur une distance que le calcul de l'ouvrage permettra d'affiner.

En amont l'abaissement rapide du radier permet d'obtenir une capacité suffisante sous le théâtre. Au dessus du dalot, la divergence brutale assure une dissipation de l'énergie du jet des plus fortes crues.

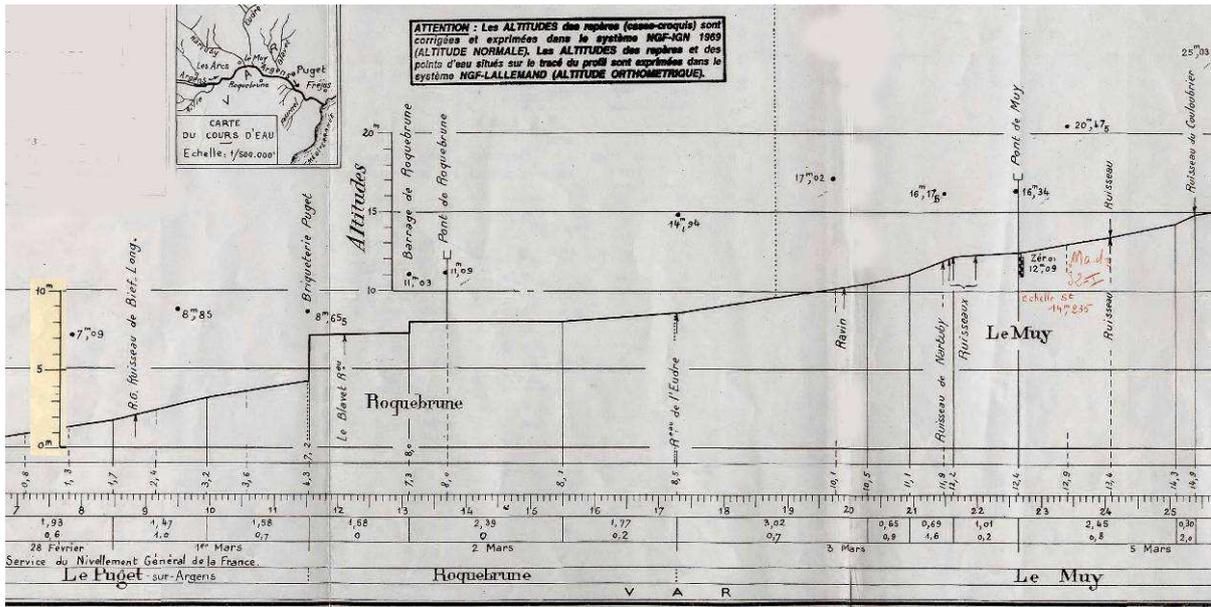
Figure 12 - Extrait du profil en long IGN de la ligne d'eau de l'Argens du 28-2 au 5-3 1929 entre le confluent du Couloubrier et l'estuaire

La pente moyenne du fleuve (voir le profil en long du fleuve levé en 1929 ci dessous) est faible à l'étiage : 0.55/1000, mais elle augmente avec le débit ; c'est ainsi que, lors de la crue de juin 2010, la pente moyenne entre le pont de l'ex-CD 25 au Muy et la mer était le double de la valeur ci dessus.

On note toutefois une légère protubérance de la ligne d'étiage d'environ 0.60 m au voisinage de la confluence avec la Nartuby : cette remontée doit correspondre à un seuil probablement rocheux dont il faudra identifier l'importance et analyser l'impact sur le niveau des crues.

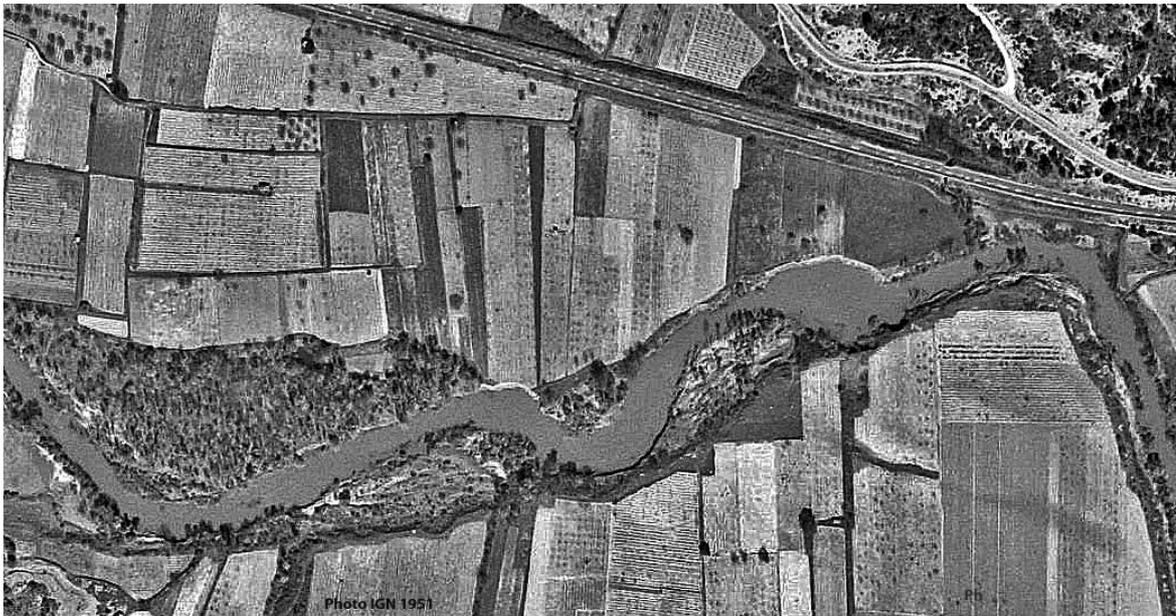
- La photo de 1951 mise à disposition par l'IGN (réf.4), montre au Muy en aval des Plans un lit mineur développant des érosions dans les coudes et une ripisylve peu dense assurant un écoulement important. Ces conditions autorisaient une bonne capacité d'écoulement dans l'Argens.

**Photo 17 - Le lit de l'Argens en aval des Plans au Muy en 1951 (photo IGN)
Le lit mineur développe des méandres mobiles avec érosion de berge en deux points.
La ripisylve, souvent en contrebas de la plaine cultivée, semble peu dense.**

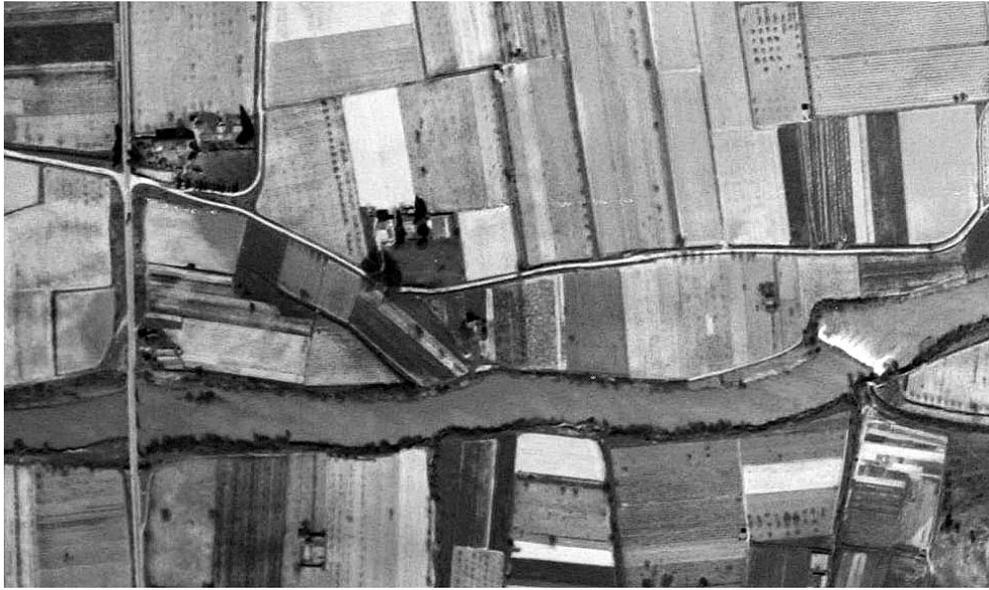
Photo 20 - Le seuil du Moulin des Iscles et le barrage du Beal en 1951

Il alimentait le Moulin des Iscles, situé en aval du barrage du Beal. La photo IGN de 1951 (ci dessous) montre un ouvrage large (73 m selon l'image). Le profil IGN de mars 1929 indique des niveaux amont de 8.0 NGF et aval de 7.3 NGF.

L'étude de 1977 indique que le barrage a été dégradé par la crue d'octobre 1970. La ligne d'eau levée en février 1977 pour un débit affiché de 35 m³/s donne une cote au pont de Roquebrune de 6.46 NGF, soit 1.4 m au dessous du niveau actuel à ce même débit. Un tel abaissement montre que le seuil du Beal était donc également dégradé, sans doute par la crue d'octobre 1976.

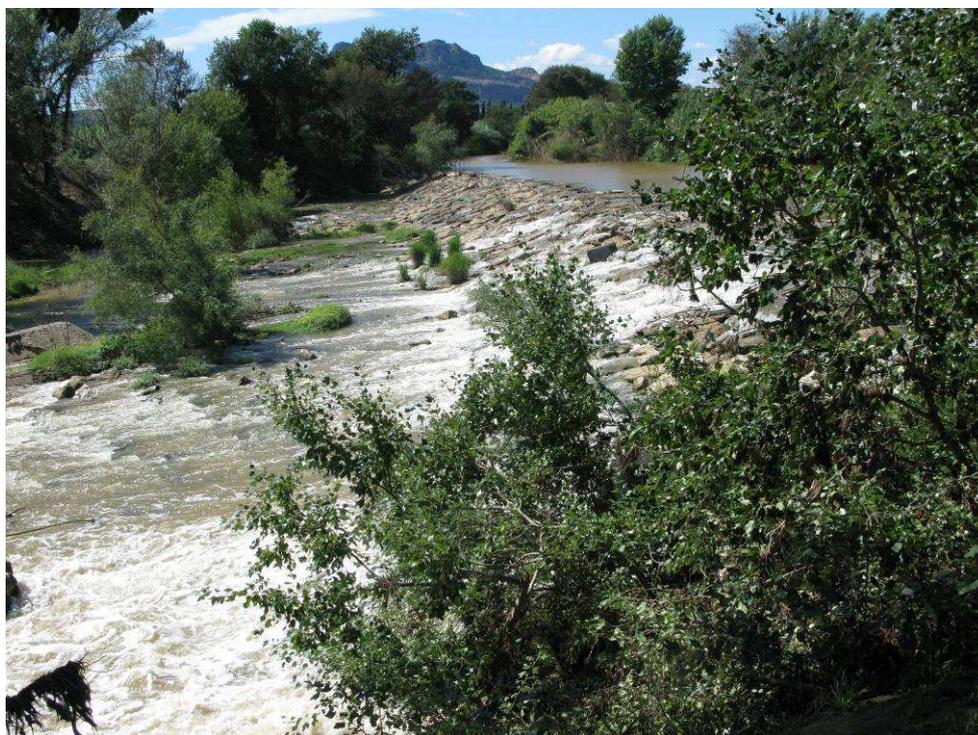
Photo 23 - Le seuil du Beal en enrochements (août 2010)

Très biais par rapport à l'Argens, ce seuil offre une longueur de 150 mètres et maintient en étiage une cote de 6.9 NGF pour permettre l'alimentation du Beal : ce fossé rejoignait la Grande Garonne en longeant la dépression de rive gauche jusqu'en 1960 ; aujourd'hui il revient à l'Argens avec le ruisseau du Gabron en amont du seuil du Gué Romain. La chute à l'étiage du seuil du Beal était de 3 mètres en mars 1929, un peu plus peut être aujourd'hui.

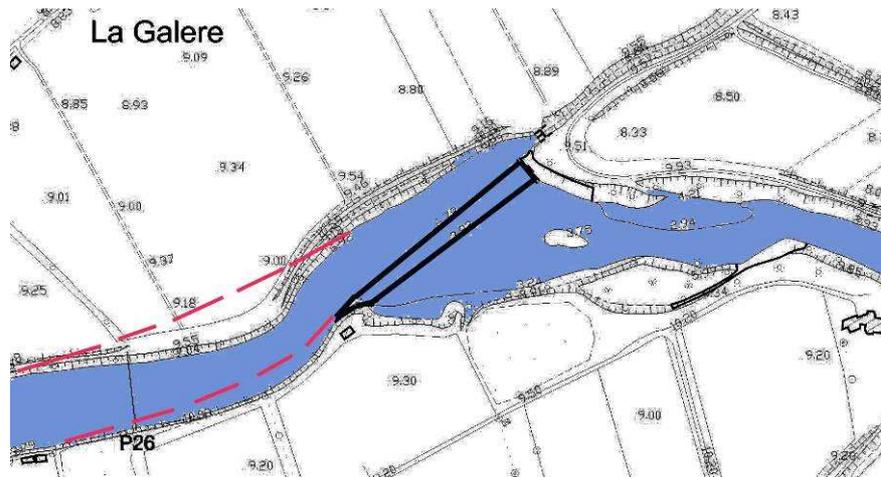
Figure 13 – Barrage du Beal : vue en plan

L'entonnement du seuil n'est pas optimum, comme le montre l'extrait de plan OPSIA ci dessous : l'angle d'incidence du courant par rapport à la ligne de plus grande pente du seuil est de 110° environ. Une rectification du lit telle que dessinée en tiretés rouges abaisserait sensiblement le niveau en hautes eaux à débit donné.

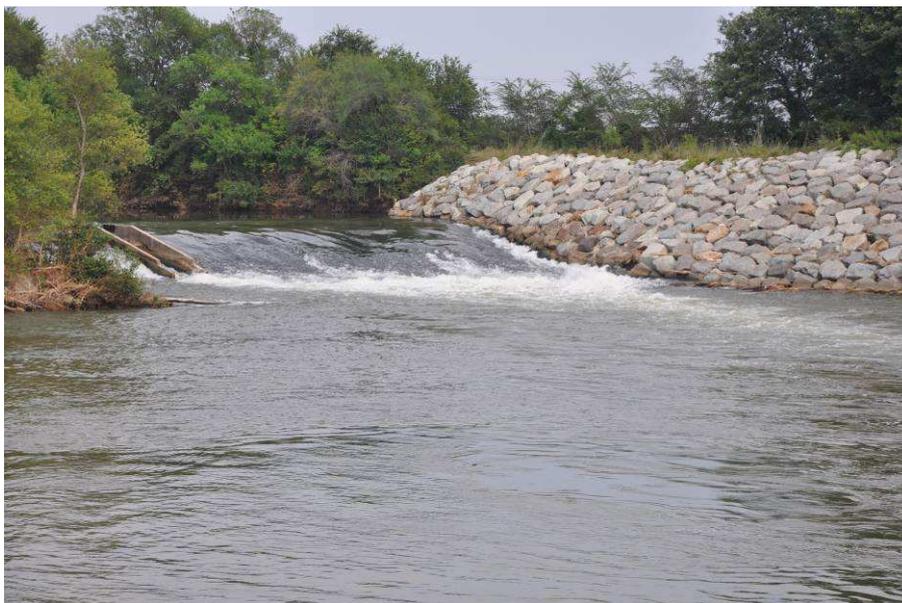
Phot 24 - Le barrage anti-sel vu d'aval (10/2010)

Ce barrage anti-sel, construit vers 1990, est implanté à la sortie d'un coude dans une section du lit étroite. Il comporte un seuil de 26 m de largeur à la cote 2.25 NGF et une passe à poisson de largeur 1.80 m à la cote 1.80 NGF; le niveau aval est en étiage le niveau de la mer.

Toutefois on doit observer que l'abaissement du niveau en aval du seuil à la suite du curage préconisé ci-dessus peut abaisser sensiblement le niveau à débit donné. Si cette amélioration suffit, au moins dans un premier temps, le seuil pourra être laissé en l'état, non sans avoir vérifié que l'abaissement aval ne risque pas de le dégrader, comme ce fut le cas en 1976-1977.

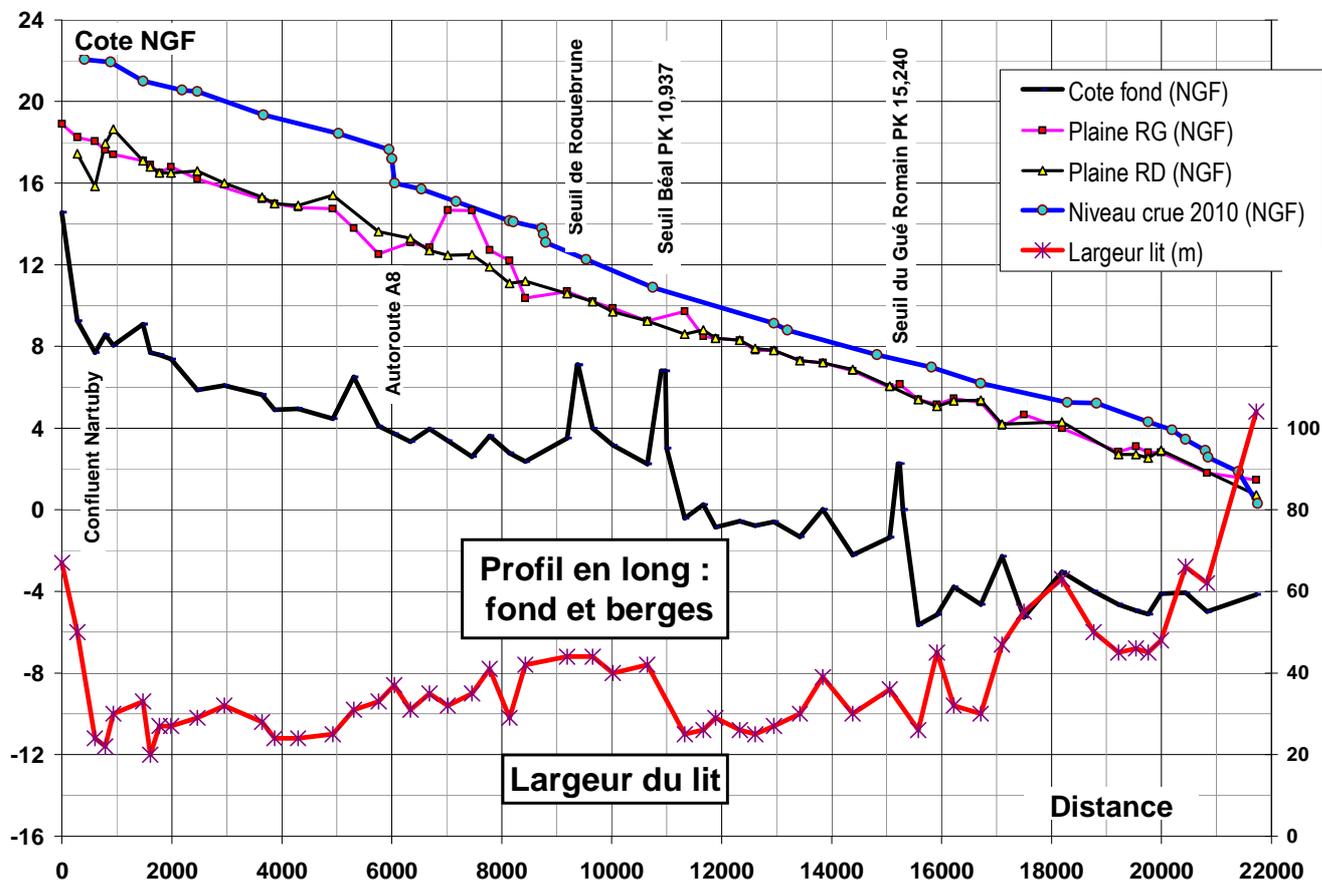
Figure 14 - profil en long de l'Argens du Muy à la mer

- Le fond du lit et les crêtes des seuils que nous avons décrits.
- Les cotes des berges, gauche et droite, extraites des plans au 1/5000, correspondent aux cotes de plaine près de la rivière et non aux diguettes très disparates élevées par l'homme et qui brouillent l'analyse morpho-dynamique. L'excroissance entre autoroute A8 et pont de Roquebrune correspond à la digue du lac de l'Arena, où la plaine n'existe plus; elle ne doit pas être prise en compte.

- Le niveau de la crue de juin 2010 est figuré, à partir des laisses les plus proches du fleuve.
- En bas du graphique, nous avons figuré la largeur du lit au niveau de l'étiage.

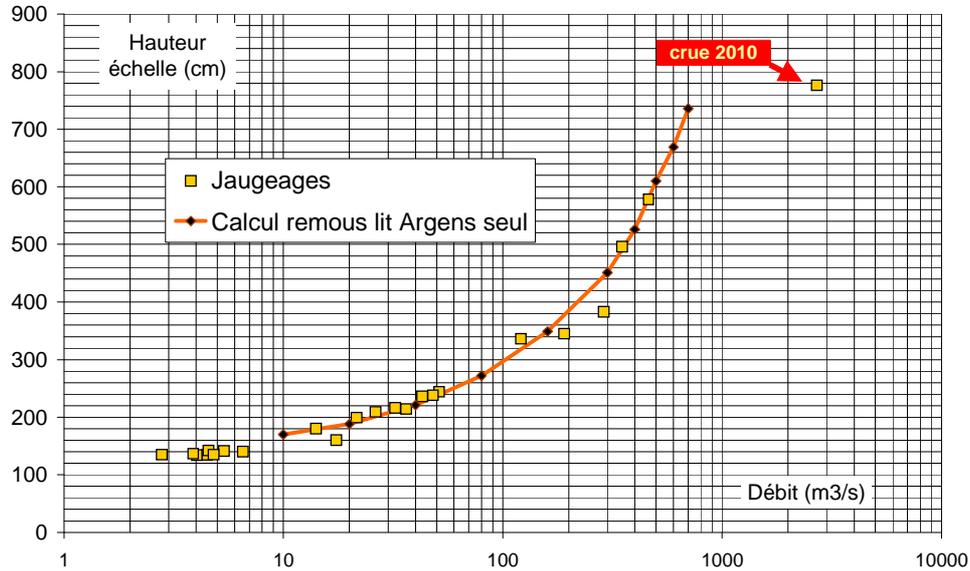
Figure 15 – comparaison calcul jaugeages au pont de Roquebrune

- o En amont du Muy, ce qui explique sans les justifier les endiguements mis en place autour du confluent avec la Nartuby.
- o A l'amont de chacun des trois barrages : avec un débordement atteint à 350 m³/s, la plus faible capacité est observée en amont du barrage du Moulin des Iscles ou seuil de Roquebrune, soit environ 350 m³/s. Notons que la définition de la géométrie de cet

ouvrage est peu précise. Mais c'est aussi en amont de cet ouvrage que le calage de notre calcul est le plus sûr : les niveaux calculés au pont de Roquebrune suivent les points de jaugeage de la station DREAL de Roquebrune, comme on peut le voir sur le graphique suivant .

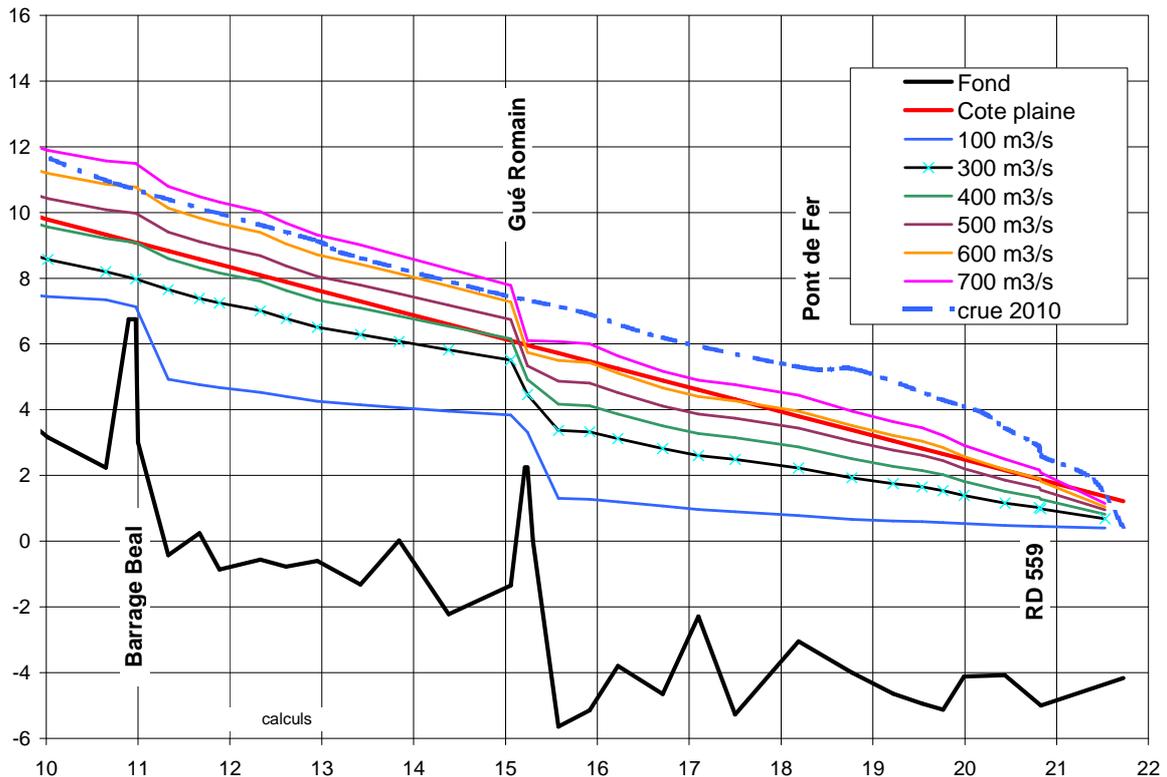
Figure 17 - Lignes d'eau calculées de l'Argens : du barrage du Beal à la mer

Hors des zones d'influence des barrages, la capacité est meilleure :

- 500 m³/s entre le Muy et l'autoroute A8, abstraction faite des embâcles.
- 600 m³/s en aval du Gué Romain et jusqu'à la mer.

Le calcul des lignes d'eau confirme donc que les barrages de la basse vallée sont une cause majeure de la faible capacité de l'Argens; mais l'expérience nous apprend que leur modification peut ne pas apporter les améliorations escomptées, si la capacité intrinsèque, c'est à dire propre à la géométrie des sections, ne le permet pas.

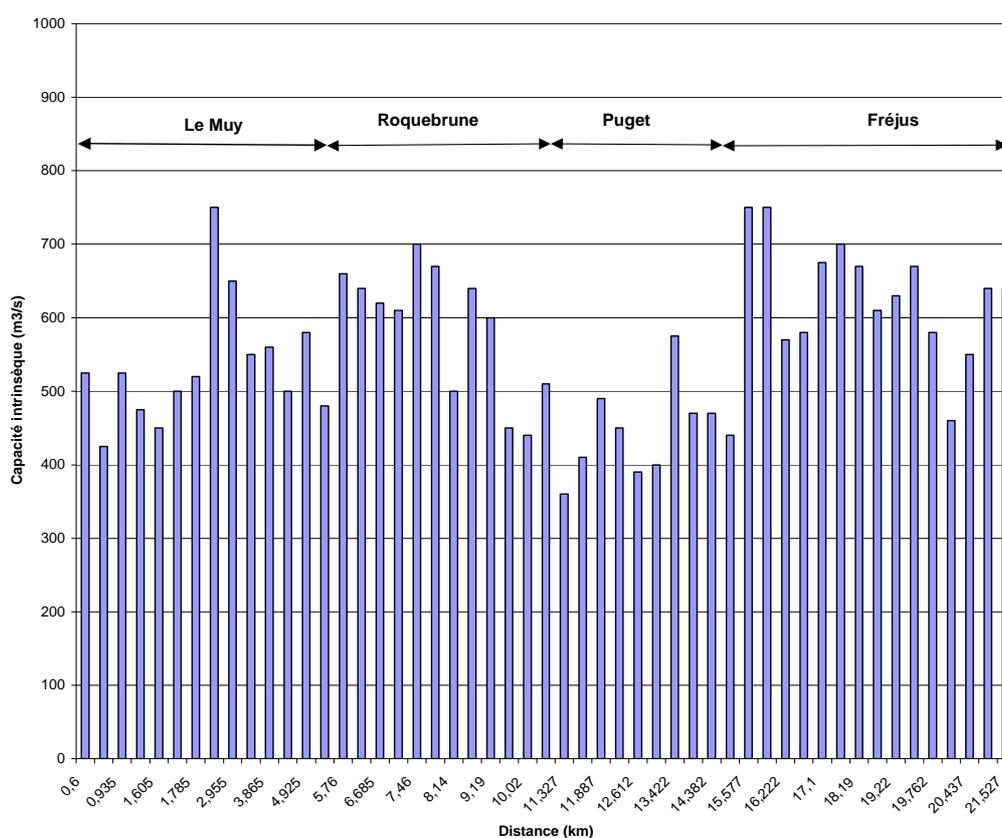
Figure 18 : capacité intrinsèque des profils en travers de l'Argens

- Le tronçon de moindre capacité est le bief amont du seuil du Gué Romain : si le calcul des lignes d'eau qui précède montre que la modification ou la suppression du seuil est impérative, l'analyse des profils en travers prouve que leur capacité était en 1999 (date des levés) en train de s'adapter à la loi aval du seuil construit 10 ans auparavant.

Déjà très faible à cette date, la capacité intrinsèque s'est probablement réduite au cours des 12 dernières années. Un curage devra donc accompagner la transformation du seuil. La faible largeur actuelle fera préférer un élargissement du lit à son approfondissement.

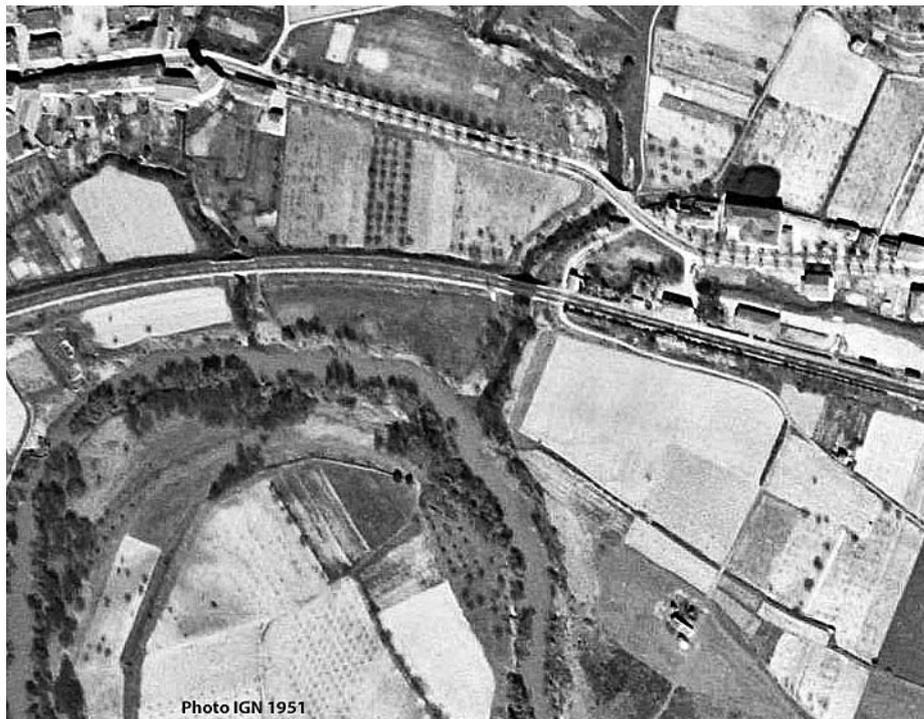
La photo aérienne de 1951 révèle un état du lit intéressant au droit du Muy dans la boucle du Rabinon : tant sur la Nartuby que sur l'Argens, les rives sont peu végétalisées et d'ailleurs localement érodées. Il est possible que cet état du lit s'explique par les coupes de bois de chauffage, accentuées pendant la 2^{ème} guerre mondiale et poursuivies ensuite jusqu'à ce que cesse la pénurie en carburants fossiles vers 1950.

1951 - Prairies et bois clairsemés sur la rive droite à l'intérieur

Cette situation suggère la possibilité d'un traitement de la végétation certes moins drastique qu'en 1951, mais suffisant pour accroître la capacité hydraulique, contrarier l'alluvionnement des berges et même provoquer des élargissements du lit, serait-ce au prix d'érosions modérées.

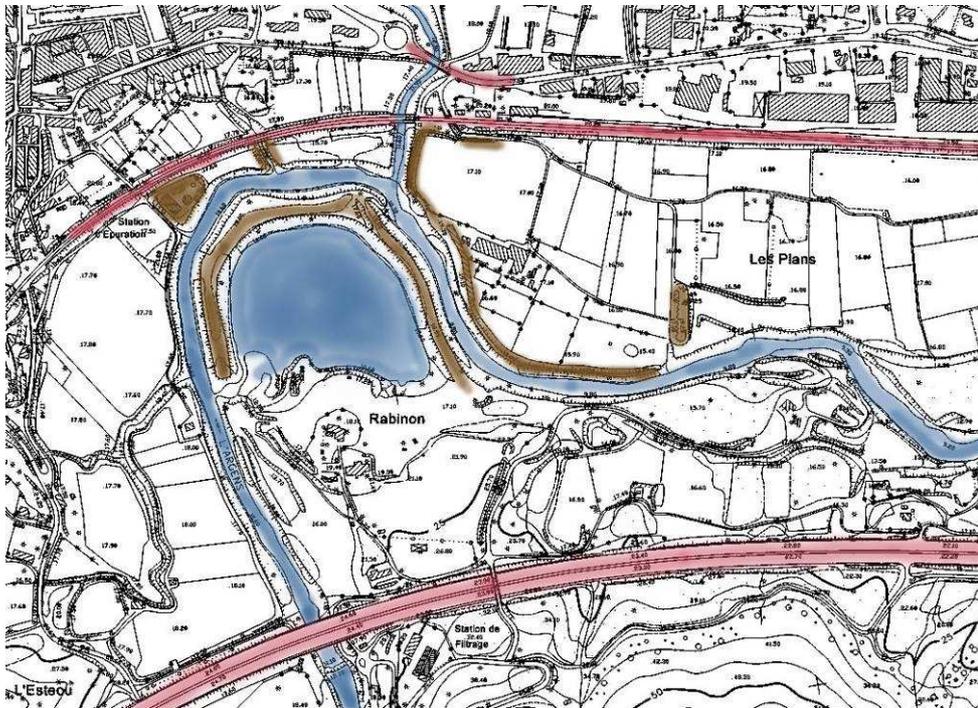
Localisation des obstacles à l'écoulement des crues débordantes

Ces obstacles à l'écoulement concernent autant la Nartuby déjà étudiée que l'Argens :

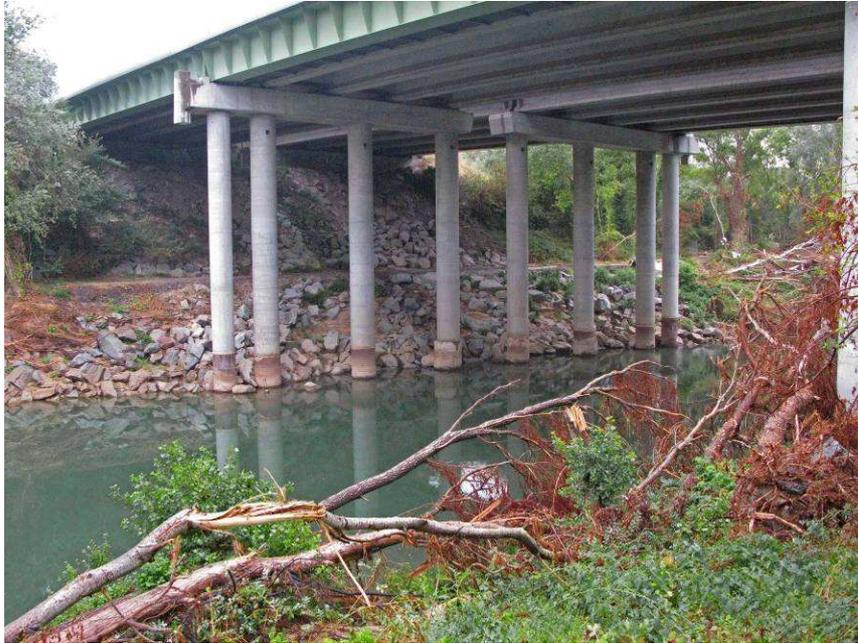
Photo 27 - Autoroute A8 – pont principal sur l'Argens (08/2010)

En relisant le rapport d'étude (réf.5), on voit qu'un remous théorique de 0.60 m a été jugé admissible à l'amont immédiat de l'ouvrage, pour un débit centennal de 2000 m³/s.

Si nous admettons qu'avec ce type de situation le remous est proportionnel au carré du débit, ce remous aurait dû être de 1.12 m alors qu'il a été de 1.67 m. Il est très supérieur à celui que l'on admettrait aujourd'hui pour un ouvrage neuf dans des conditions semblables. En extrapolant les calculs de l'époque au débit de juin 2010, nous trouvons que l'autoroute A8 a pu créer un remous de 0.17 m au confluent de la Nartuby ; ce remous n'est pas négligeable et nous devons chercher à le limiter.

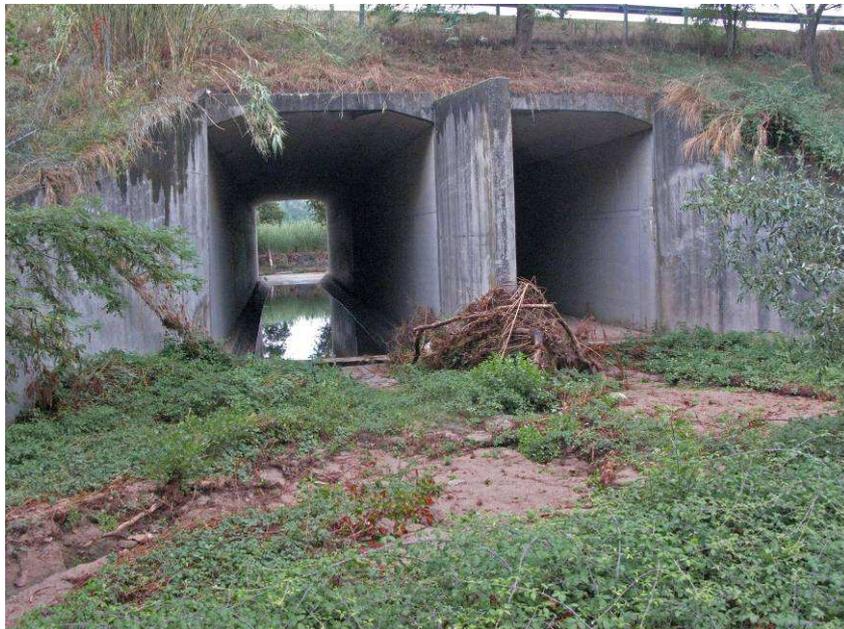
- La section utile de l'ouvrage principal est un peu plus étroite.
- La sous poutre de deux ponts cadres est un peu moins haute.

Photo 28 - Autoroute A8 – pont cadre 2x5m (08/2010)

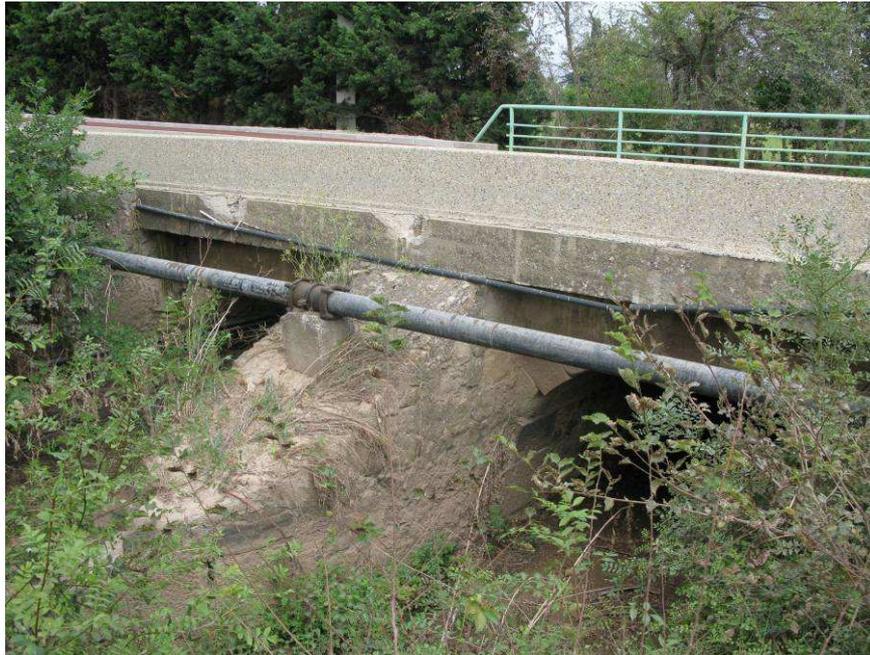
Photo 33 – RD7 : ouvrage de décharge rive droite

Chaque ouvrage pourrait offrir une section pleine de 25 m² à 35 m² pour une portée de 10 m et écoulerait un débit de 80 à 110 m³/s pour les crues moyennement débordantes (crue de février 1974).

Ces ouvrages retarderaient le débordement sur la RD7 sur les deux rives. Le déversement sur la digue de Palayson serait aussi retardé ou sa cote pourrait être sensiblement moins élevée, ce qui peut diminuer beaucoup le coût de sa protection. Seule une étude hydraulique précise incluant le lit de l'Argens en aval de la RD7 peut permettre de juger de l'intérêt de cette solution. Si cette proposition retient l'attention, son étude, qui conditionne les autres choix, doit être réalisée en 1^{ère} urgence, avant de caler la crête de la digue de Palayson.

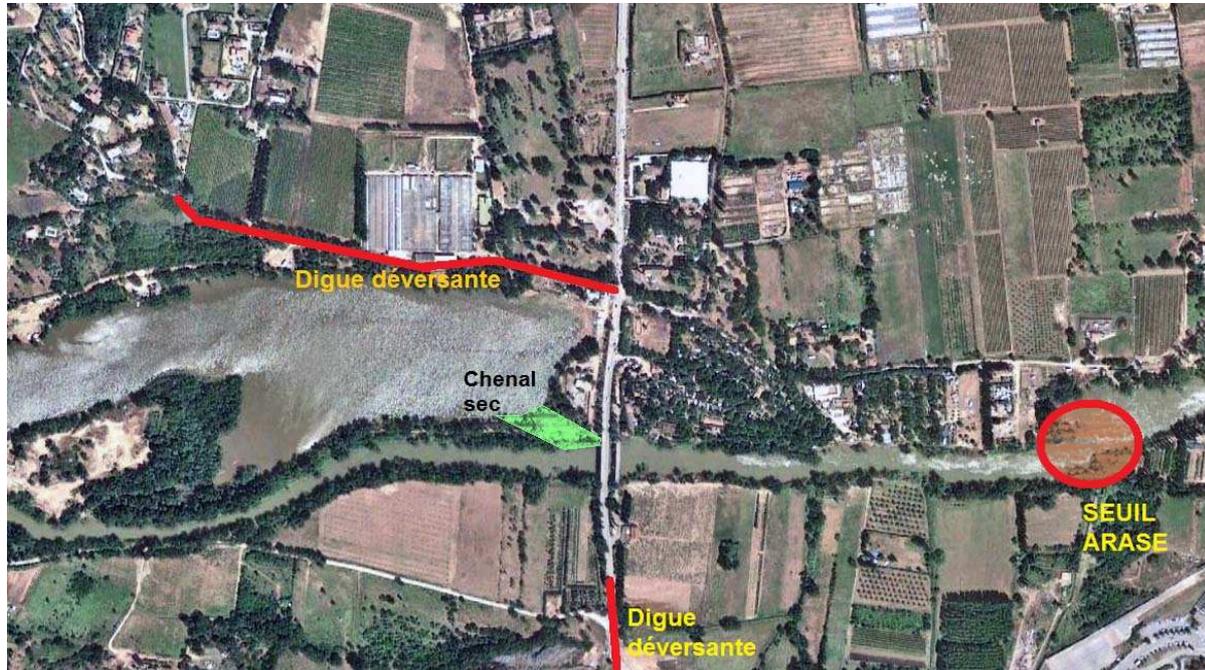
Figure 20 – Localisation des actions autour des ponts de Roquebrune

Les aménagements à réaliser autour du pont de Roquebrune seront les suivants par ordre de priorité décroissante :

- La réalisation d'un déversement sur la RD7 en rive droite à la cote du déversement de rive gauche est nécessaire au stade d'un aménagement définitif, mais sera peu efficace après réalisation des seuls travaux de 1^{ère} urgence, car, contrairement à la rive gauche, on retrouvera un débordement peu modifié en aval. Par ailleurs la conception de ce déversoir interfère avec le projet de déviation de Roquebrune. Dans ces conditions, le Maître d'Ouvrage préférera sans doute coordonner les deux opérations.

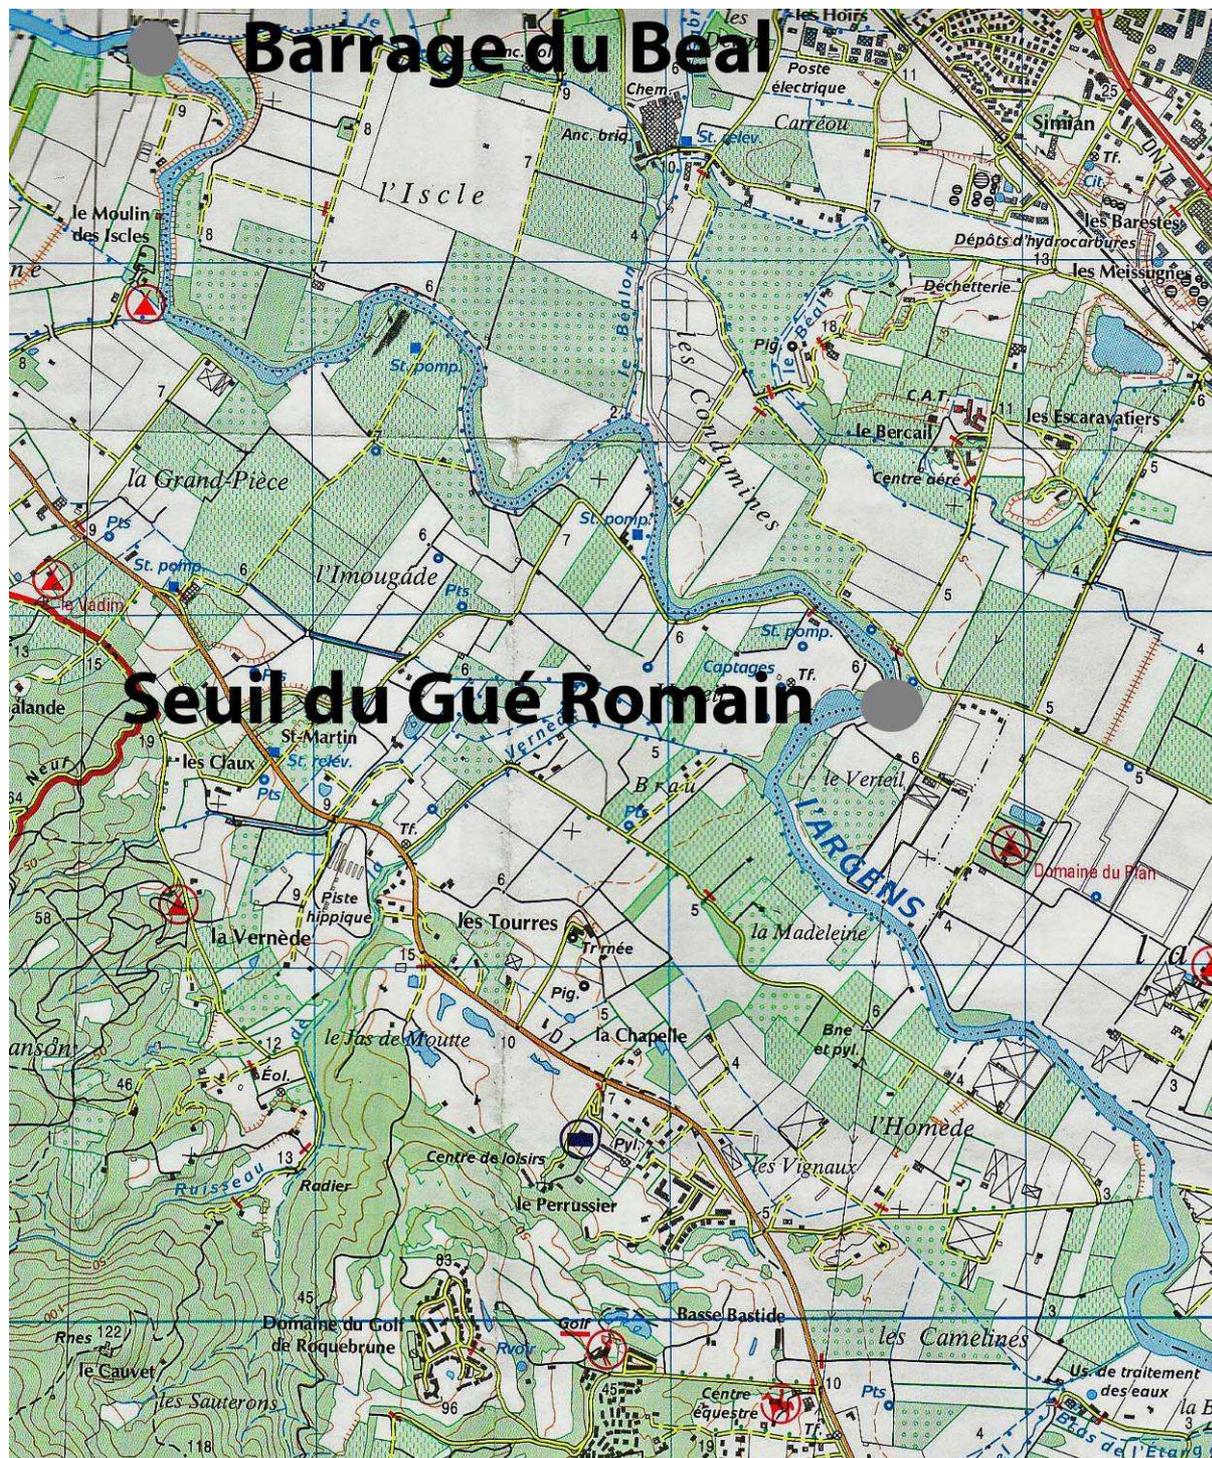
Nous avons montré au § 3.2. que le bief limité par les seuils du Beal et du Gué Romain présentait une faible capacité, en raison du relèvement des niveaux imposé par le seuil du Gué Romain (ou du Verteil).

Figure 21 - Extrait IGN 1/25000 – bief du Gué Romain et amont estuaire

Ce relèvement des niveaux s'accompagne d'une forte sédimentation, sur le fond et sur les berges d'un lit déjà étroit avant la construction du seuil. C'est en fait le remous créé par cette capacité insuffisante qui a accentué en amont et en aval du seuil du Beal les débordements et la formation des brèches.

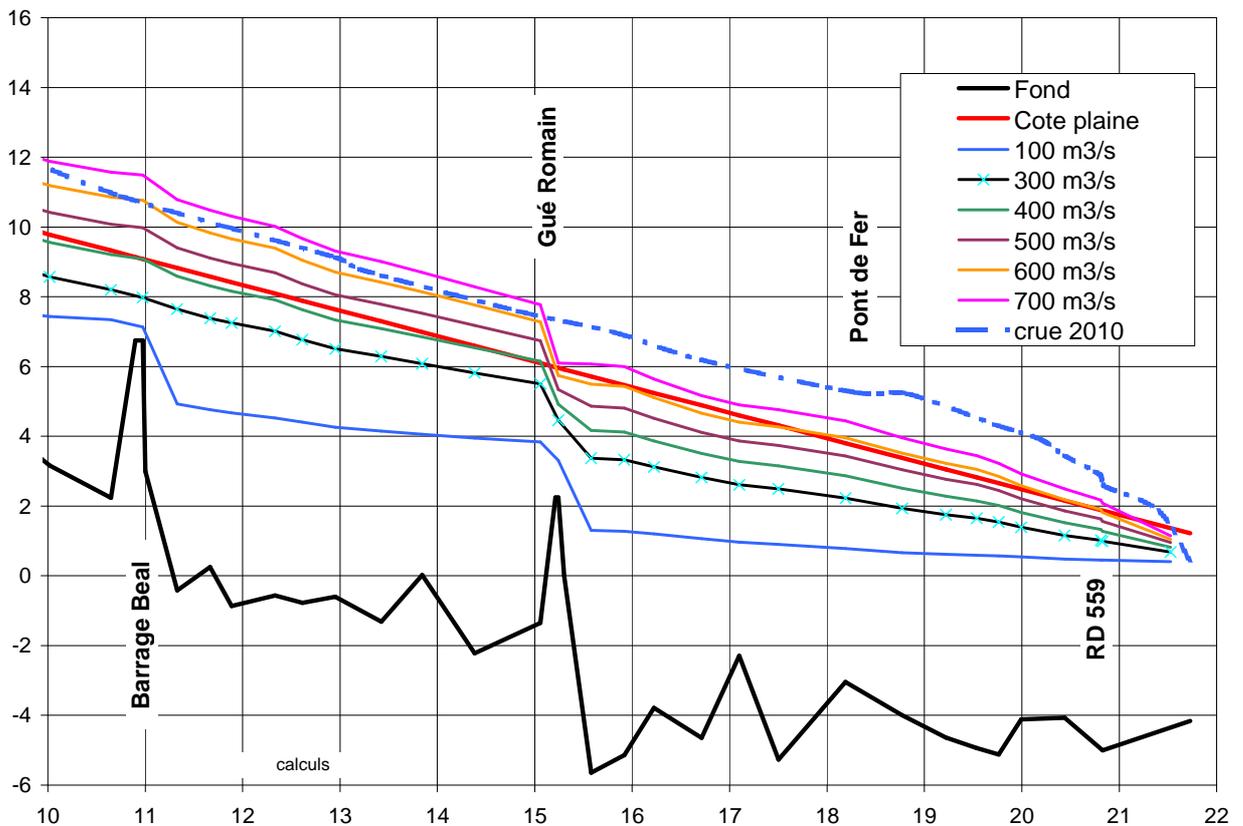
Au pied du seuil du Gué Romain, il reste 7 km à l'Argens avant l'embouchure. Le fleuve conserve sur toute sa longueur une profondeur de 4 m sous l'étiage, soit donc sous le niveau de la mer. Nous avons montré au § 3.3.2 pourquoi cette profondeur constante devait s'accompagner d'un élargissement régulier de l'amont de l'estuaire jusqu'à l'embouchure. Ce n'est pas le cas partout, comme le montre le rappel ci dessous du profil en long du lit.

Figure 22 – Cotes des fonds et largeur du lit dans l'estuaire

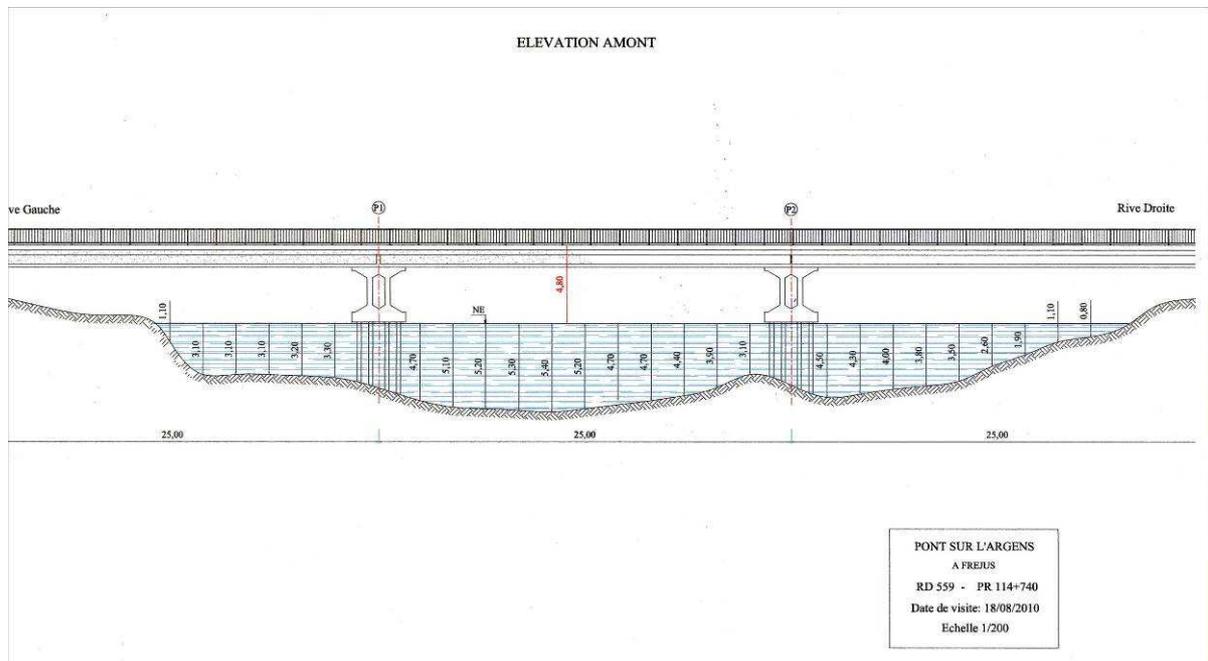
Le pont de la RD 559 offrait d'après la section relevée en août 2010 une section au niveau maximum de 2.5 NGF égale à 334 m². Un calcul d'écoulement effectué en 1968 permet d'obtenir à cette même cote une section de 303 m².

Figure 23 – Bathymétrie du pont de la RD 559 (08/201)

Si on considère qu'en 2010 le pont venait de subir des fortes vitesses provoquant un surcreusement, on peut estimer que la variation de la section a été faible et que le lit est stable : l'effet des extractions des années 70 semble ici effacé.

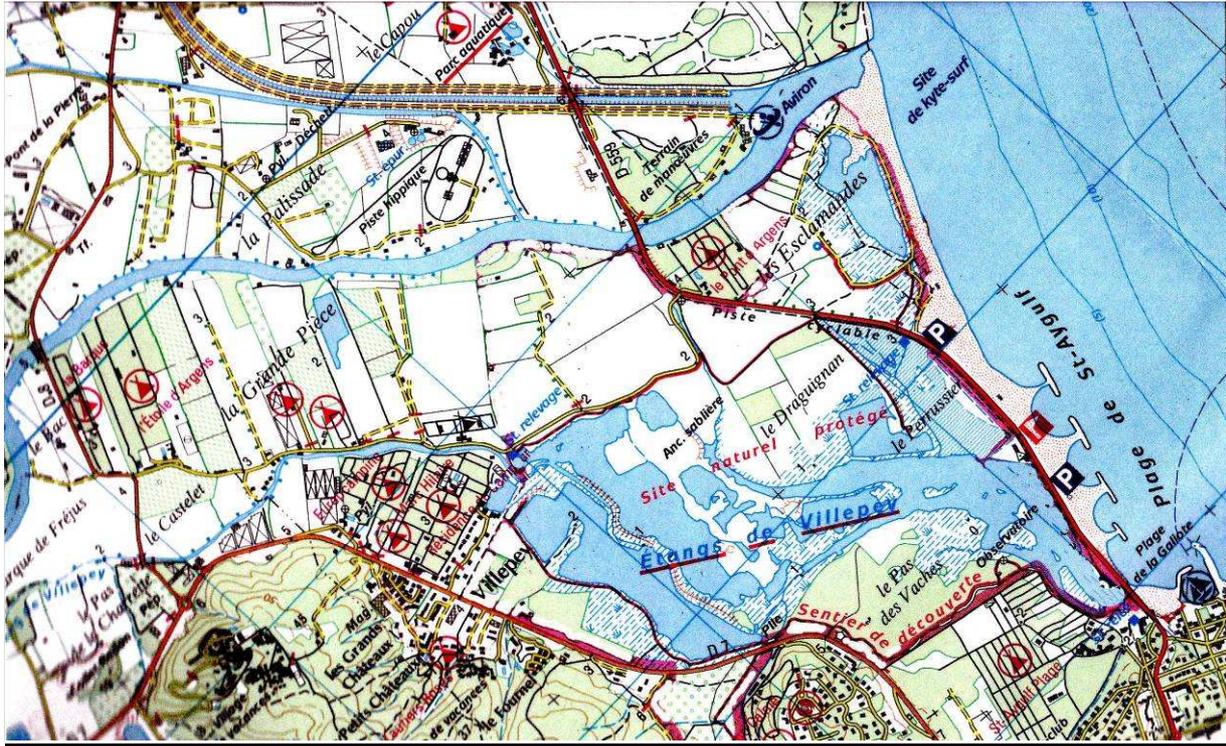
Le rétrécissement et l'encombrement de la plaine ont provoqué des hauteurs d'eau particulièrement élevées autour du Pont de Fer et aggravé l'inondation en rive gauche amont jusqu'au Puget et à la zone industrielle de la Palud. Notre étude de 1977 (réf. 8) analysait déjà ce caractère : « *A partir du CD8 [pont de Fer], la réduction de la largeur de la plaine, occasionnée par la butte de Villepey d'une part, par les digues du Reyran et les digues de la propriété Giraud d'autre part, va contribuer à élever le niveau des fortes crues, telles les crues de 1974 et 1959. Le débit débordant en rive gauche [en amont] va alors être totalement transféré vers la rive droite sur les 2000 m qui séparent le pont du CD de la RN 98 [aujourd'hui RD 559].* »

Figure 24 - Le rétrécissement de la plaine et les étangs de Villepey (échelle 1/25 000)

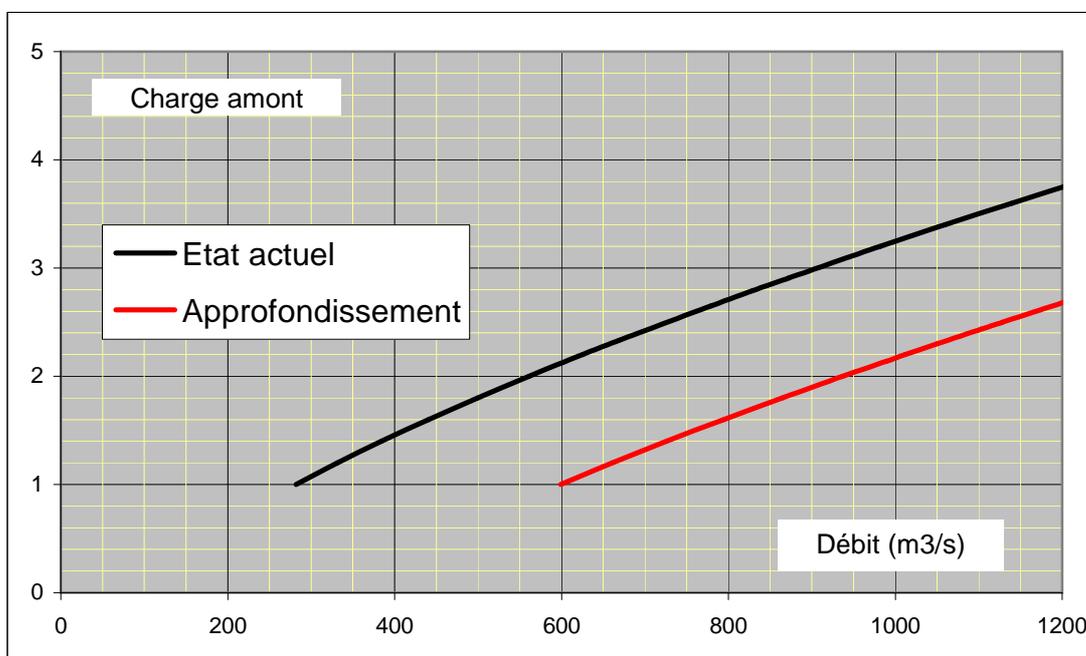
Le calcul sur le seuil en écoulement critique montre que cette modification permet aux forts débits un abaissement des niveaux en amont supérieur à 1 mètre. Le graphique montre un gain de capacité à la cote 2.0 NGF de 560 à 930 m³/s.

Figure 25 – Effet de l'abaissement des deux travées rive gauche sur le niveau amont

La première consiste à abaisser les radiers des passes du pont de la Galiote. Une étude géotechnique est évidemment un préalable au choix des travées à abaisser, de la profondeur à donner aux nouveaux radiers. Considérant que le substratum s'abaisse de la rive droite (St Aygulf) à la rive gauche (Fréjus), nous avons testé l'approfondissement des passes 4 et 5 à la cote -3, les passes 1-2-3 étant inchangées.

Ce résultat ne sera cependant obtenu que si le chenal amont est élargi et approfondi, faute de quoi on retrouvera en amont du pont de la Galiote les pertes de charge sur les hauts fonds observées lors de la crue de décembre 1959. Mais un large entonnement abaissera les niveaux et permettra d'escompter après étude détaillée un abaissement local de l'ordre de 1.25 m.
