**Conseil Général du Var – Direction de l’Environnement
Service Rivières et Milieux Aquatiques**

**Crue du 15-16 juin 2010
Expertise post-crue**

Tome 3

FLORIÈYE - REAL - ARGENS

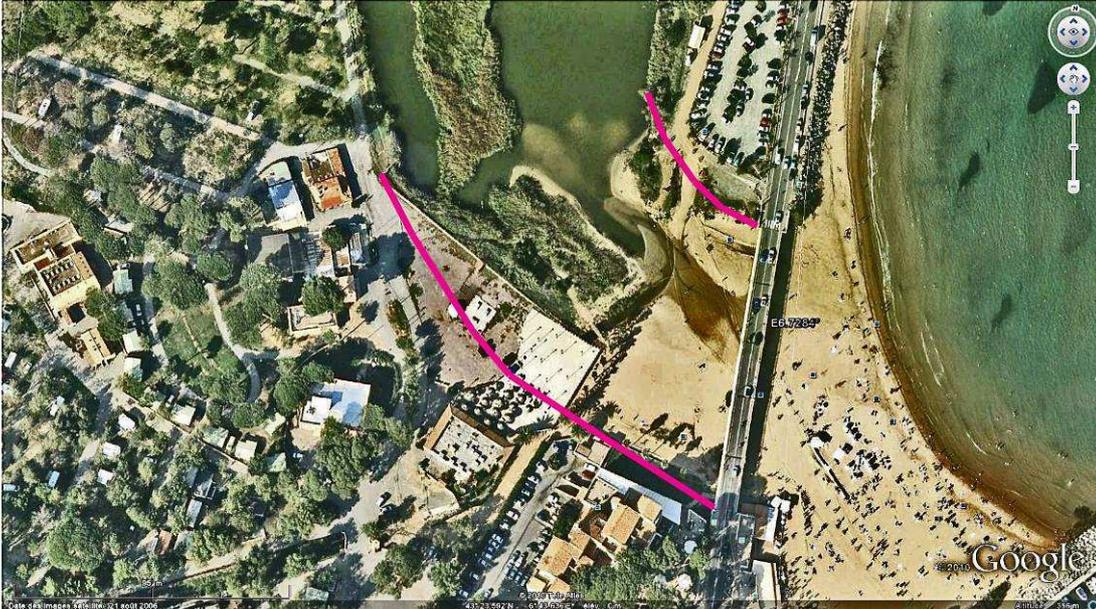
Photo 41 - Limites d'un chenal d'entonnement en amont du pont de la Galiote

Ce résultat ne sera cependant obtenu que si le chenal amont est élargi et approfondi, faute de quoi on retrouvera en amont du pont de la Galiote les pertes de charge sur les hauts fonds observées lors de la crue de décembre 1959. Mais un large entonnement abaissera les niveaux et permettra d'escompter après étude détaillée un abaissement local de l'ordre de 1.25 m.
