Diagnostic des berges et du lit de l'Argens aval, du Muy à Fréjus, suite aux crues de novembre 2011

PIECE 2 Fiches techniques - BERGES

MSE 11369R

DECEMBRE 2011

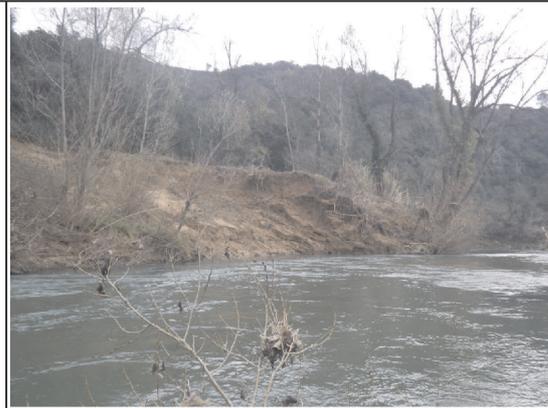
N° désordre 2011	1	Rivière	Argens	FICHE DESORDRE SUR BERGES
Ancien n° (2010)	1	Rive	Gauche

Nature du désordre	Prononcé	Niveau de gravité	Fort
--------------------	----------	-------------------	------

Evolution légère sur zone aval

Cout estimé € HT		Solution technique envisagée	Technique mixte
------------------	--	------------------------------	-----------------

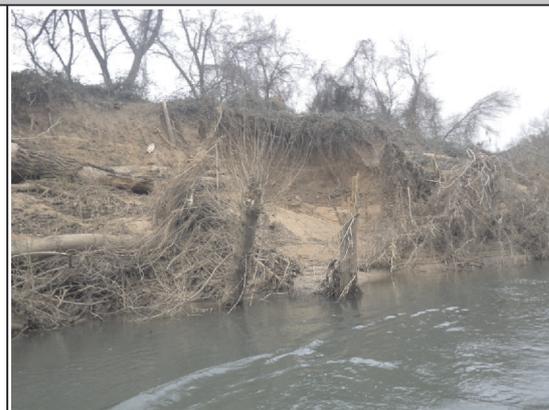
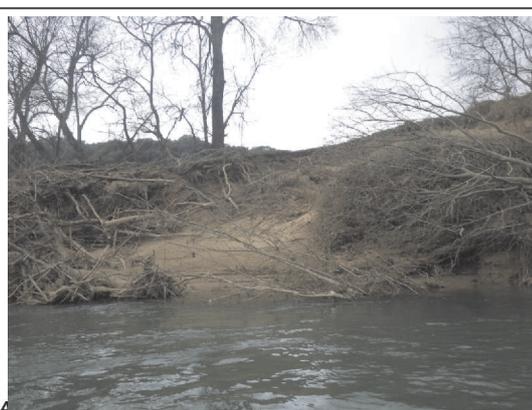
N° désordre 2011	3	Rivière	Argens	FICHE DESORDRE SUR BERGES
Ancien n° (2010)	2	Rive	Droite

Nature du désordre	Engagé	Niveau de gravité	Moyen
--------------------	--------	-------------------	-------

Erosion généralisé du secteur - Nombreux glissements en tête de berge - Présence d'un chemin privé et d'un réseau aérien sur l'aval

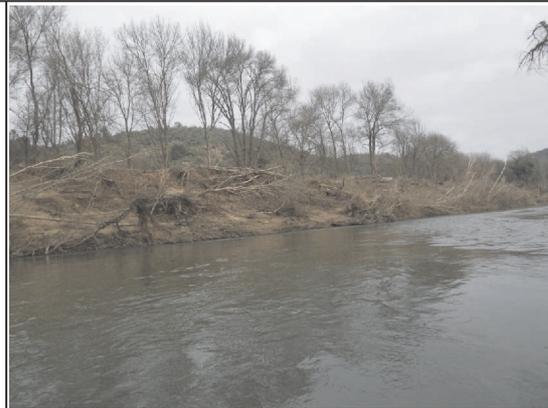
N° désordre 2011	4	Rivière	Argens	FICHE DESORDRE SUR BERGES
Ancien n° (2010)	4	Rive	Gauche

Nature du désordre	Engagé à Prononcé	Niveau de gravité	Faible
--------------------	-------------------	-------------------	--------

Erosion généralisé du secteur - Evolution post-crue 2011 sur l'amont du secteur

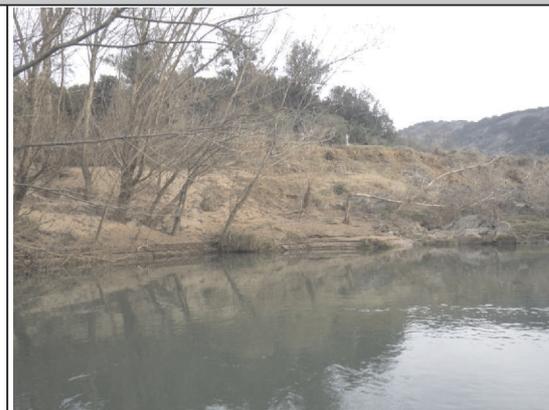
N° désordre 2011	5	Rivière	Argens	FICHE DESORDRE SUR BERGES
Ancien n° (2010)	5	Rive	Gauche

Nature du désordre	Prononcé	Niveau de gravité	Fort
--------------------	----------	-------------------	------

Champ captant du SEVE - Secteur 1 - Très forte évolution de l'érosion des berges avec un recul de plus de 15 m selon les profils et un volume d'arrachement des matériaux de plus de 4000 m3 - Maitrise d'ouvrage des travaux d'urgence assurée par le SEVE

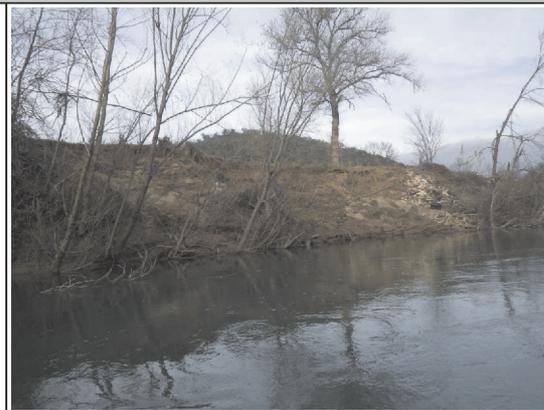
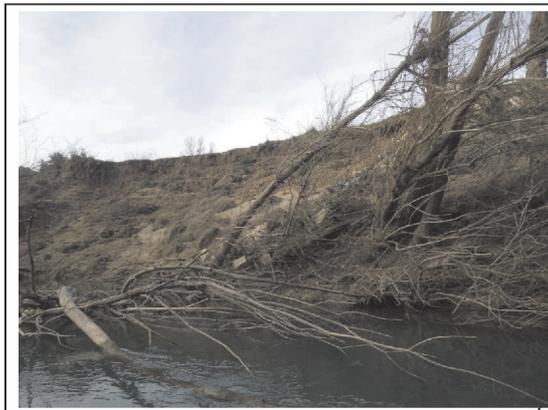
N° désordre 2011	6	Rivière	Argens	FICHE DESORDRE SUR BERGES
Ancien n° (2010)	6	Rive	Gauche

Nature du désordre	Prononcé	Niveau de gravité	Fort
--------------------	----------	-------------------	------

Champ captant du SEVE - Secteur 2 - Evolution de l'érosion des berges prononcée : glissements en tête de talus (affouillement, retour d'eau surverse) - Maîtrise d'ouvrage des travaux d'urgence assurée par le SEVE

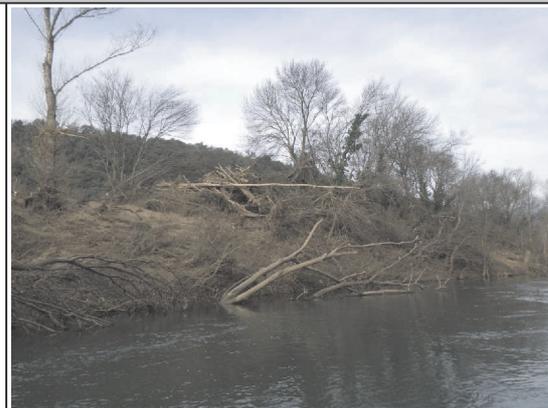
N° désordre 2011	10	Rivière	Argens	FICHE DESORDRE SUR BERGES
Ancien n° (2010)	10	Rive	Gauche

Nature du désordre	Engagé	Niveau de gravité	Fort
--------------------	--------	-------------------	------

Champ captant du SEVE - Secteur 3 - Evolution de l'érosion des berges sensible : glissements en tête de talus (affouillement, retour d'eau surverse) - Maîtrise d'ouvrage des travaux d'urgence assurée par le SEVE

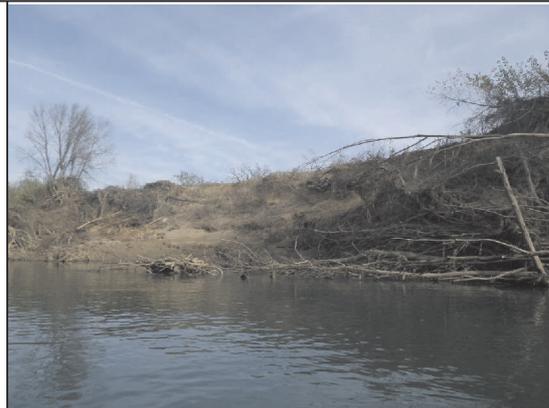
N° désordre 2011	11	Rivière	Argens	FICHE DESORDRE SUR BERGES
Ancien n° (2010)	12	Rive	Droite

Nature du désordre	Engagé	Niveau de gravité	Faible
--------------------	--------	-------------------	--------

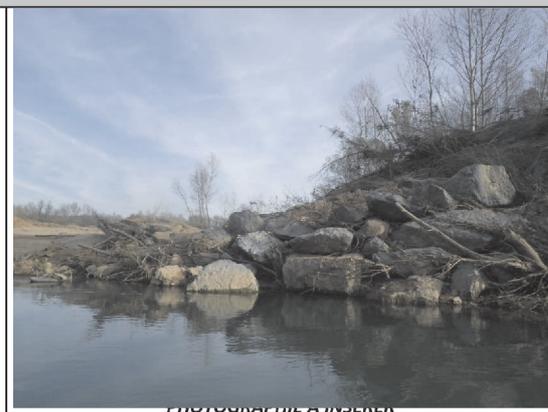
N° désordre 2011	13	Rivière	Argens	FICHE DESORDRE SUR BERGES
Ancien n° (2010)	14	Rive	Droite

Nature du désordre	Prononcé	Niveau de gravité	Faible
--------------------	----------	-------------------	--------

Risque très important de capture du plan d'eau de Rabinon par l'Argens - Zone d'érosion située à l'aval immédiat d'une protection minérale

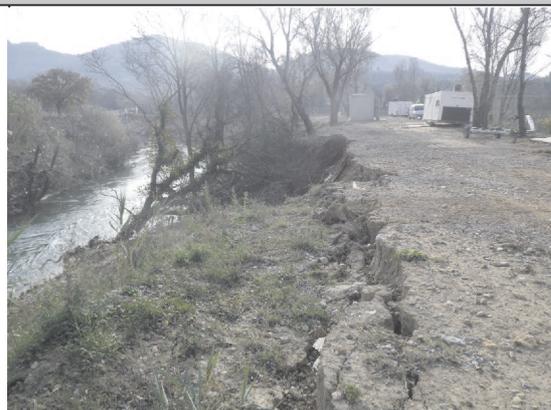
N° désordre 2011	14	Rivière	Argens	FICHE DESORDRE SUR BERGES
Ancien n° (2010)	16	Rive	Droite

Nature du désordre	Prononcé	Niveau de gravité	Fort
--------------------	----------	-------------------	------

Risque très important de capture du plan d'eau de Rabinon par l'Argens (10 mètres de large pour la "digue" existante) - Evolution significative en crête de berge et sur section aval

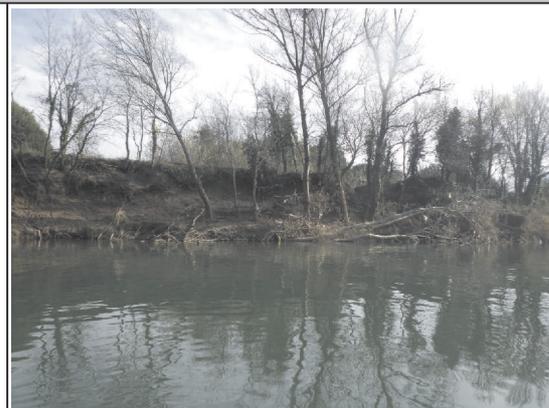
N° désordre 2011	20	Rivière	Argens	FICHE DESORDRE SUR BERGES
Ancien n° (2010)	21	Rive	Gauche et Droite

Nature du désordre	Amorce à engagé	Niveau de gravité	Faible
--------------------	-----------------	-------------------	--------

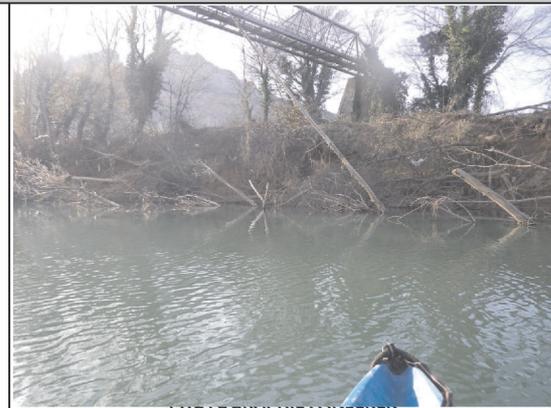
N° désordre 2011	22	Rivière	Argens	FICHE DESORDRE SUR BERGES
Ancien n° (2010)	23	Rive	Droite

Nature du désordre	Prononcé	Niveau de gravité	Fort
--------------------	----------	-------------------	------

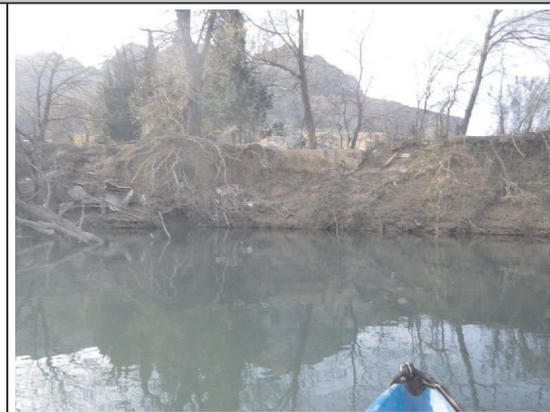
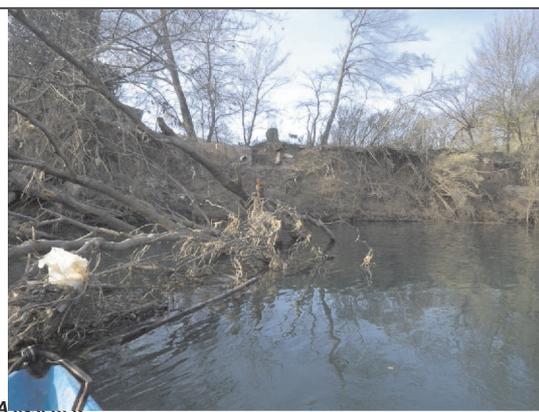
N° désordre 2011	23	Rivière	Argens	FICHE DESORDRE SUR BERGES
Ancien n° (2010)	24	Rive	Droite

Nature du désordre	Engagé	Niveau de gravité	Moyen
--------------------	--------	-------------------	-------

Remarque sur point GPS aval = 80m aval fin secteur

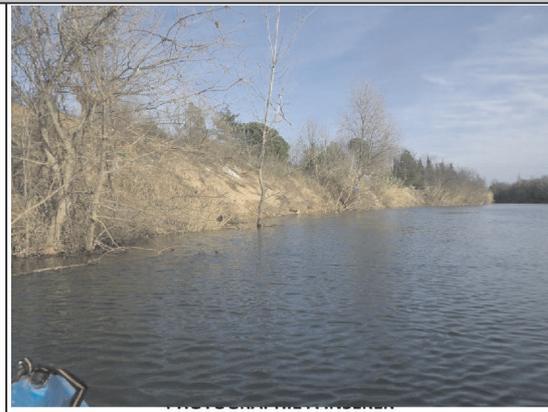
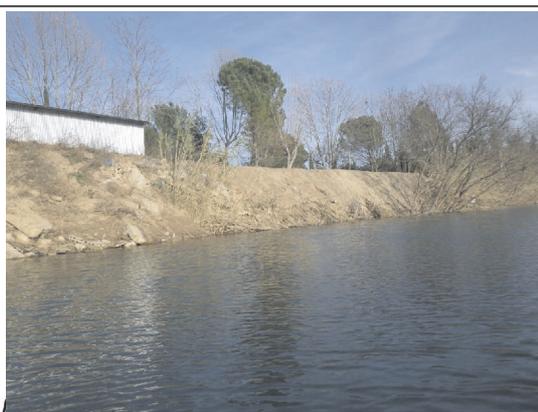
Travaux de confortement sommaire réalisés par les propriétaires du camping : mise en remblais diverses, pas de protection du pied de berge

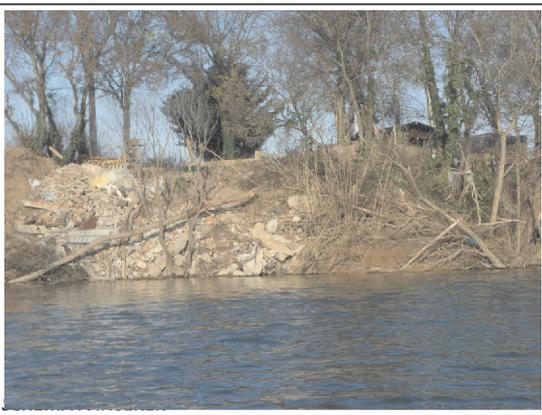
Remblaiement de toutes natures en berge - STEP relativement éloigné de la crête de berge érodée - Enrochement bétonné de l'exutoire du rejet STEP érodé

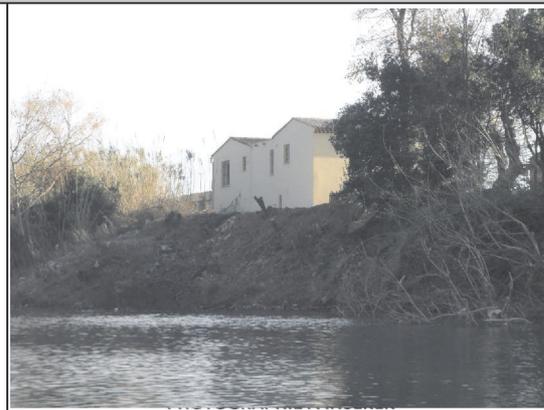
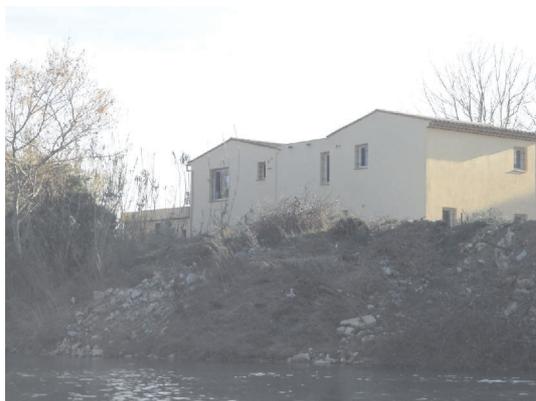
Remblaiement sur berges - Erosion plus marquée sur l'amont du secteur - Pas d'évolution significative depuis 2010

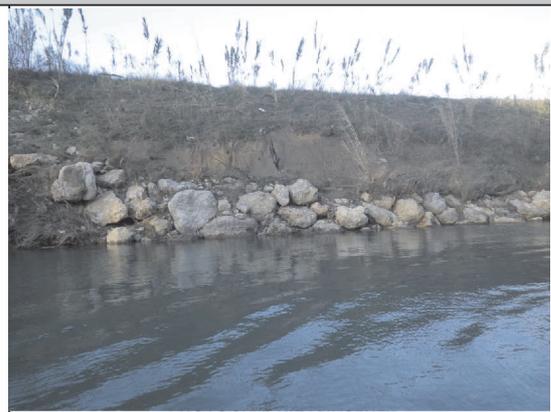
Erosion située en amont immédiat de la protection de berge n°5 - Risque de déchaussement des enrochements

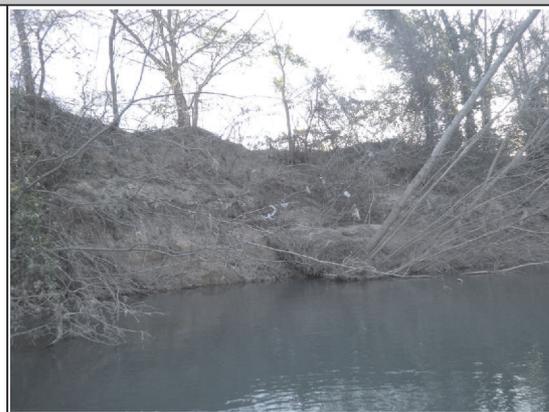
Erosion située en aval immédiat de la protection de berge n°7 - Arbres déstabilisés et glissement des talus

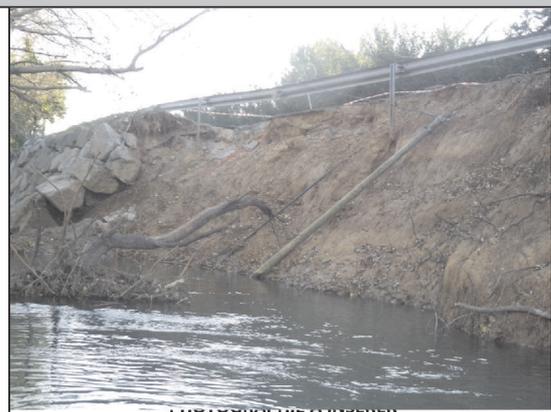
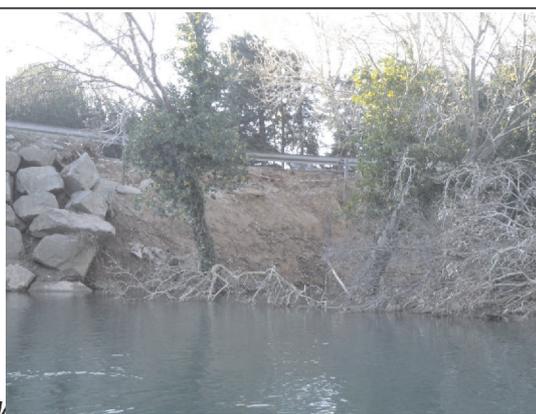
Evolution prononcée de l'érosion située entre 2 points durs (enrochements) - Poteau FT, chemin d'accès station pompage touchés - Maîtrise d'ouvrage assurée par le SEVE dans le cadre des travaux d'urgence post-crue 2011
